Informe No. GS-2026-018436-REGI1 20.1

ASUNTO: Informe de supervisión No. 04 del 24 de agosto de 2026 al 10 de septiembre de 2026 del contrato No. PN METUN No. 95-6-10176-26.

Objeto: "MANTENIMIENTO PREVENTIVO Y CORRECTIVO DE LAS INSTALACIONES DE LA POLICÍA METROPOLITANA DE TUNJA, EL DEPARTAMENTO DE POLICÍA BOYACÁ, VIVIENDAS FISCALES Y DEMÁS UNIDADES ADSCRITAS A LA ORDENACIÓN DEL GASTO DE LA POLICÍA METROPOLITANA DE TUNJA, A PRECIOS UNITARIOS FIJOS SIN FÓRMULA DE REAJUSTE - LOTE 2 DEBOY".

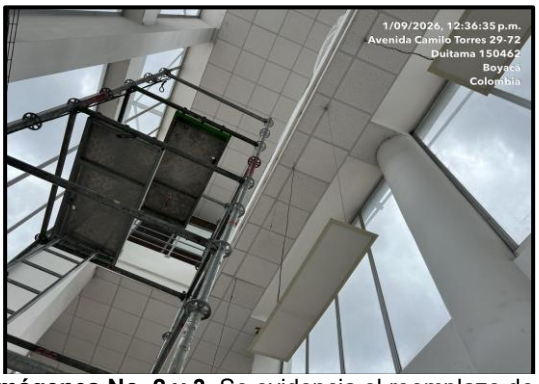
En esta área se intervino por medio de la orden de trabajo No. 1 donde se presentaba afectaciones en alg7unas piezas del cielo raso donde se procedió a reemplazar cada una de estas piezas, se anexa la evidencia fotográfica así:

Imágenes No. 1. Se evidencia el estado de deterioro de algunas piezas del cielo raso.

Actividad ejecutada: Mantenimiento, reposición, sustitución, desmonte e instalación de Láminas de Cielo Raso dañado o faltante en el mismo material existente.

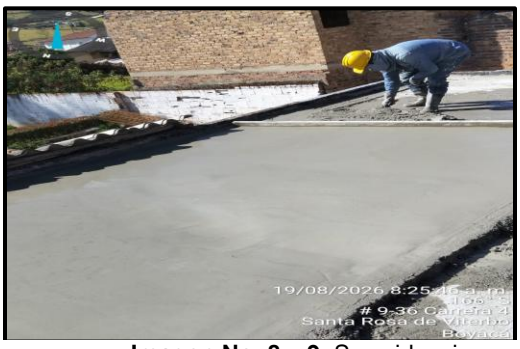
En esta área se intervino por medio de la orden de trabajo No. 1 donde se presentaba deterioro en la cubierta donde en época invernal se presentaban filtraciones que afectaban los alojamientos con humedades, se dio inicio con los desmontes de estos elementos, se anexa la evidencia fotográfica así:

Imagen No. 8 y 9. Se evidencia suministro de alistado impermeabilizado.

Actividad ejecutada: suministro de alistado impermeabilizado.
