Informe No. GS - 2026 - 022055 - REGI1 20.1

ASUNTO: Informe de supervisión No. 06 del 11 de octubre de 2026 al 22 de octubre de 2026 del contrato No. PN METUN No. 95-6-10176-26.

Objeto: "MANTENIMIENTO PREVENTIVO Y CORRECTIVO DE LAS INSTALACIONES DE LA POLICÍA METROPOLITANA DE TUNJA, EL DEPARTAMENTO DE POLICÍA BOYACÁ, VIVIENDAS FISCALES Y DEMÁS UNIDADES ADSCRITAS A LA ORDENACIÓN DEL GASTO DE LA POLICÍA METROPOLITANA DE TUNJA, A PRECIOS UNITARIOS FIJOS SIN FÓRMULA DE REAJUSTE - LOTE 2 DEBOY".

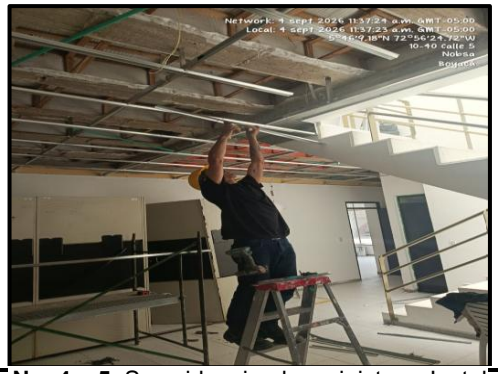
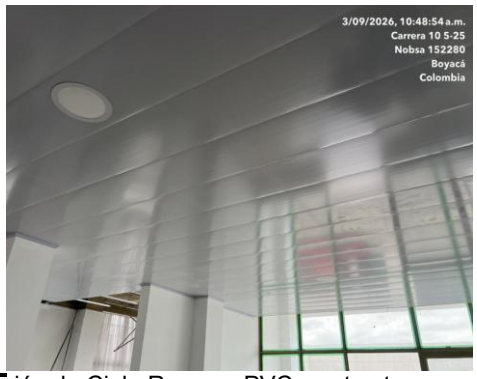
En esta área se intervino por medio de la orden de trabajo No. 1, se sigue desarrollado las actividades de la reposición del cielo raso en PVC, se anexa la evidencia fotográfica así:

Imágenes No. 4 y 5. Se evidencia el suministro e Instalación de Cielo Raso en PVC y estructura en aluminio.

Actividad ejecutada: suministro e Instalación de Cielo Raso en PVC

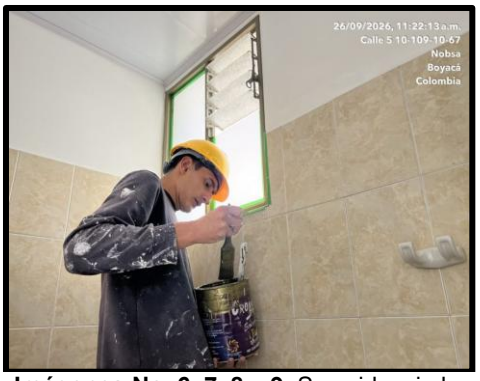
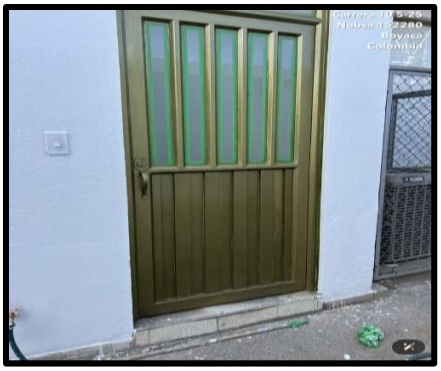
Imágenes No. 6, 7, 8 y 9. Se evidencia la aplicación de esmalte anticorrosivo 3 en 1.

Actividades ejecutadas: Mantenimiento y reposición e instalación de esmalte sobre lámina lineal - Mantenimiento y reposición e instalación de esmalte sobre lámina llena.

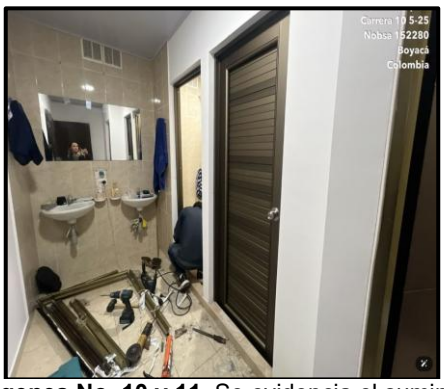
En esta área por medio de la orden de trabajo No. 1, se realizó la actividad del suministro e instalación de puerta en aluminio para en las áreas de los baños y duchas las cuales se encontraban en mal estado, se anexa la evidencia fotográfica así:

Imágenes No. 10 y 11. Se evidencia el suministro e instalación de puerta en aluminio.

Actividades ejecutadas: Suministro e instalación de puerta en aluminio, incluye marco y todos los elementos para su correcto funcionamiento.
