INFORME DE VISITA I.E. TÉCNICO COMERCIAL SAGRADO CORAZÓN DE JESÚS SEDE PRINCIPAL , CHIQUINQUIRA, BOYACÁ

Fecha: 20 de mayo de 2026	**Lugar:** Institución Educativa Técnico Comercial Sagrado Corazón de Jesús sede principal
Municipio: Chiquinquirá	**Departamento:** Boyacá
Hora de Inicio: 3:00 pm	**Hora de Terminación:** 5:30 pm
Entidades Participantes: Infraestructura Educativa Gobernación de Boyacá, UPTC, secretaria de planeación municipal, Institución Educativa y padres de familia

OBJETIVO DE LA VISITA

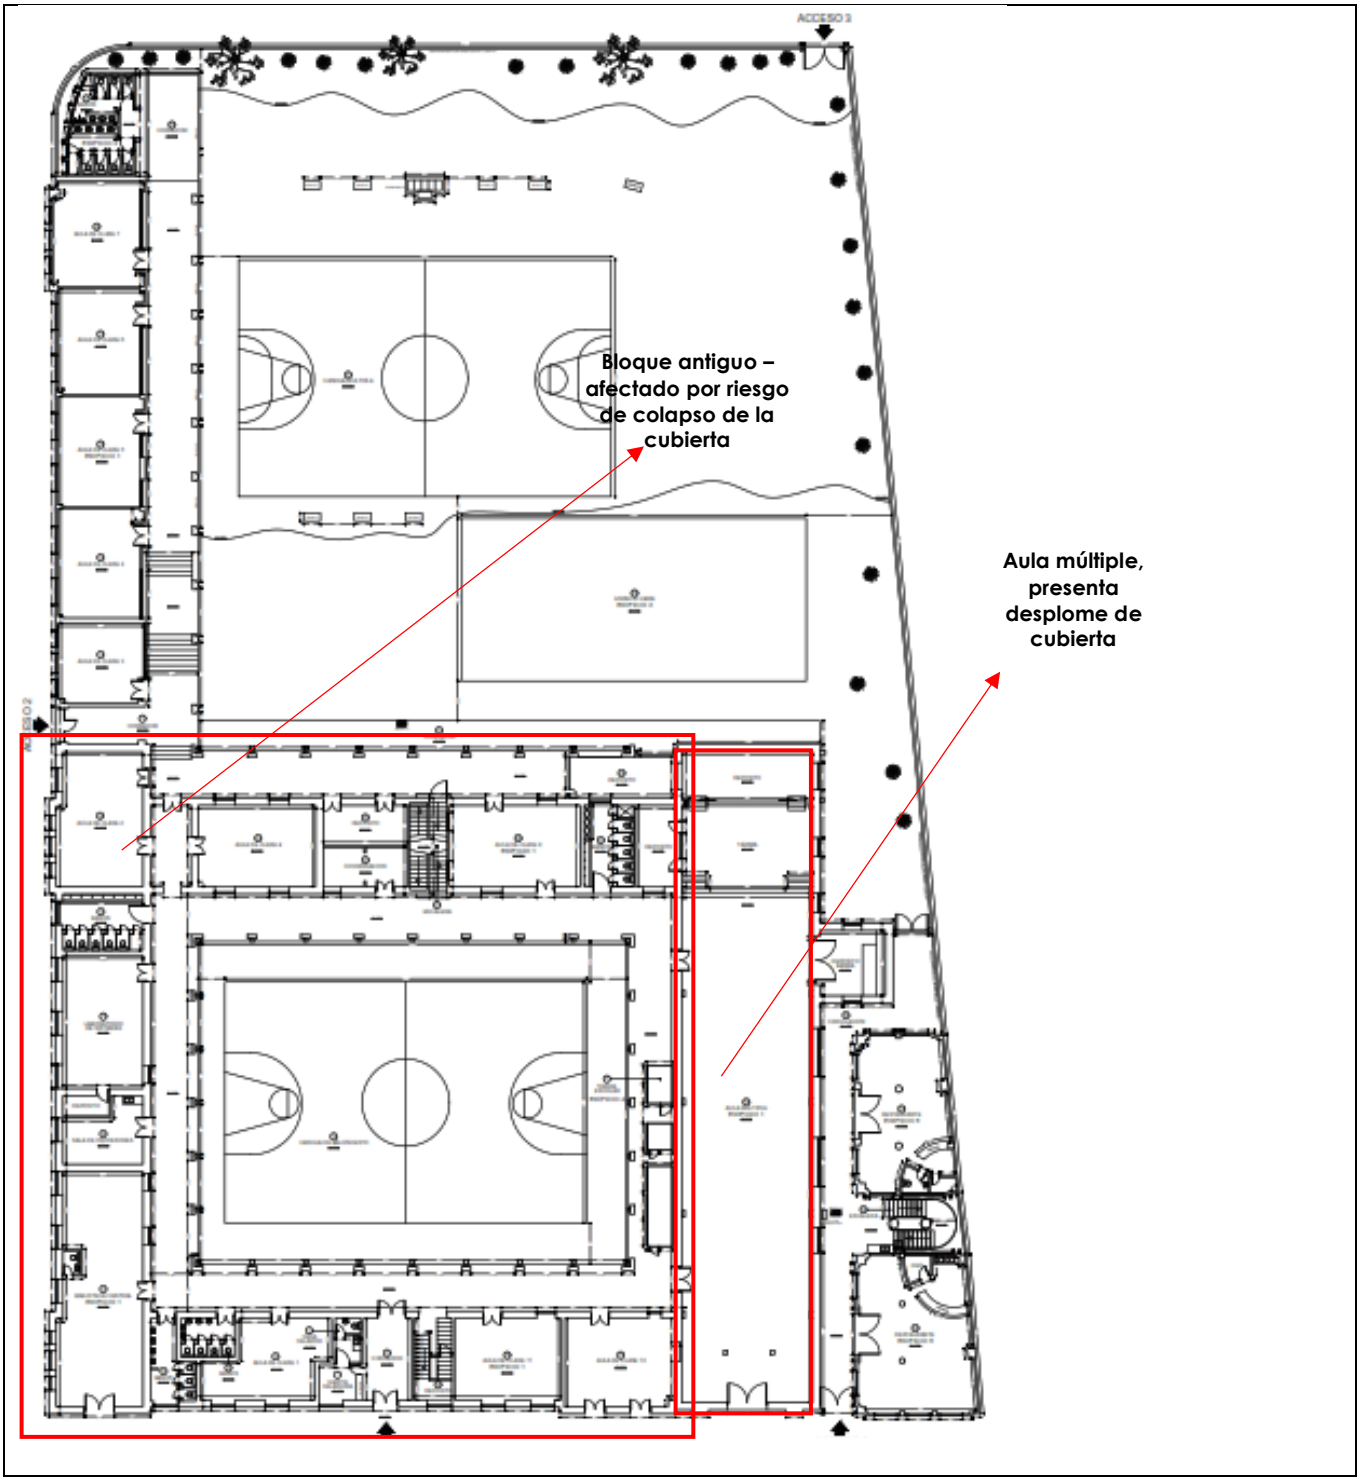
Durante el recorrido por el bloque antiguo se evidenció el desplome parcial de la cubierta del aula máxima, con presencia de elementos desprendidos y material acumulado en el interior del recinto. La condición observada puso de manifiesto una afectación significativa del sistema de cubierta y la necesidad de evaluar la estabilidad de los componentes remanentes, teniendo en cuenta la posibilidad de desprendimientos adicionales y la exposición de los espacios interiores a las condiciones ambientales.

Con base en las observaciones realizadas, se estableció que la afectación principal se concentraba en la cubierta del aula máxima del bloque antiguo, donde se evidenció un desplome parcial y la presencia de elementos desprendidos. Adicionalmente, se identificaron daños en acabados de muros, piso, una columna y componentes de la red eléctrica, así como la necesidad de revisar de manera diferenciada el estado de los elementos de madera que conforman la cubierta y el entrepiso.

Estas condiciones hacen necesario formular una intervención técnicamente delimitada, orientada a retirar o reemplazar los componentes que no ofrezcan condiciones adecuadas de seguridad, recuperar los elementos constructivos afectados y restablecer las condiciones funcionales de los espacios intervenidos. La definición de las actividades deberá considerar el estado particular de cada componente, la relación de los daños con el evento registrado y la necesidad de conservar aquellos elementos que, después de una evaluación técnica, puedan mantenerse en servicio mediante tratamientos apropiados.

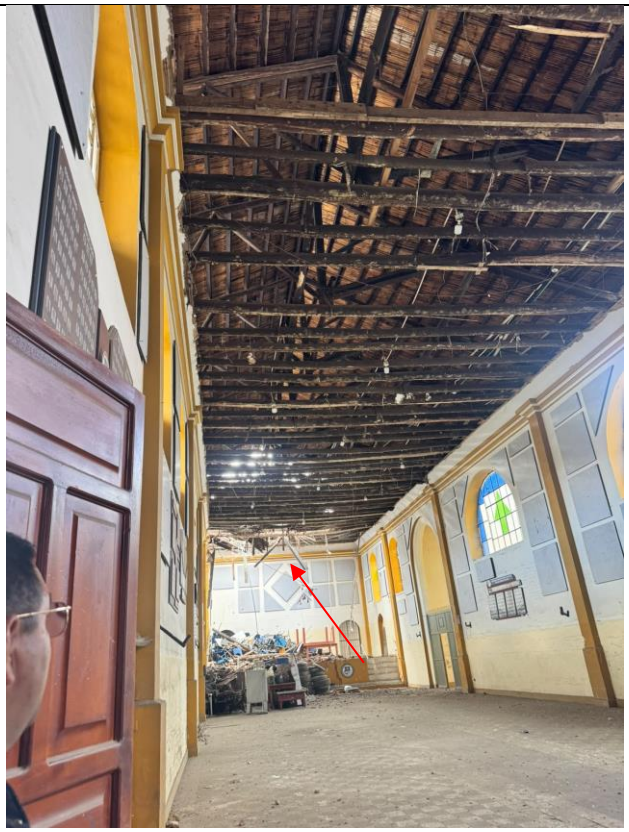
Instalaciones de la Institución Educativa sede Principal.

Cerramiento en el bloque antiguo.

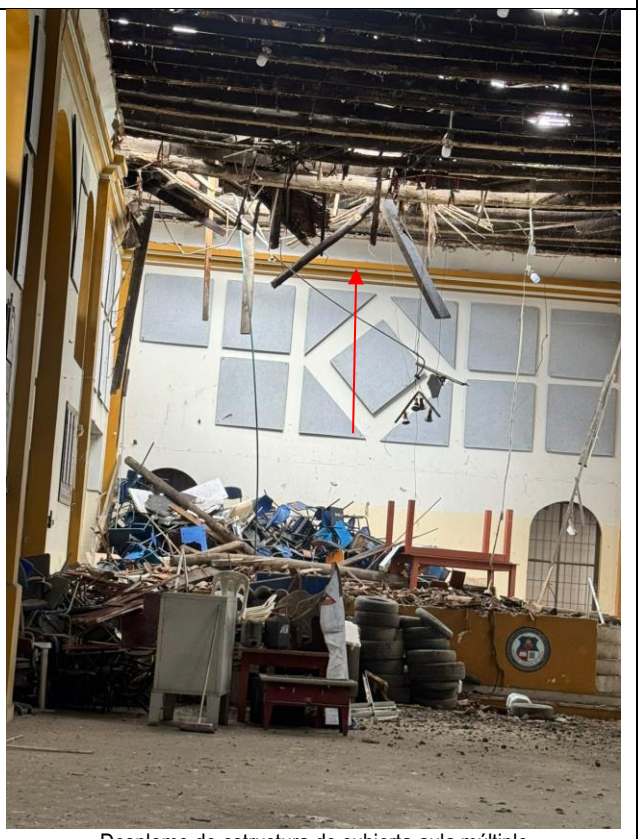
En el informe de visita se relacionó el evento con las lluvias de alta intensidad registradas durante los días anteriores, señalando que estas habrían incidido en el fallo de la cubierta y en la afectación del sistema de recolección y evacuación de aguas lluvias, compuesto por canales y bajantes. En consecuencia, se identificó la necesidad de intervenir los componentes comprometidos y de verificar técnicamente el estado de los elementos que permanecían instalados, antes de definir el alcance definitivo de las obras.

Desplome parcial de cubierta del aula máxima

Desplome de estructura de cubierta aula múltiple

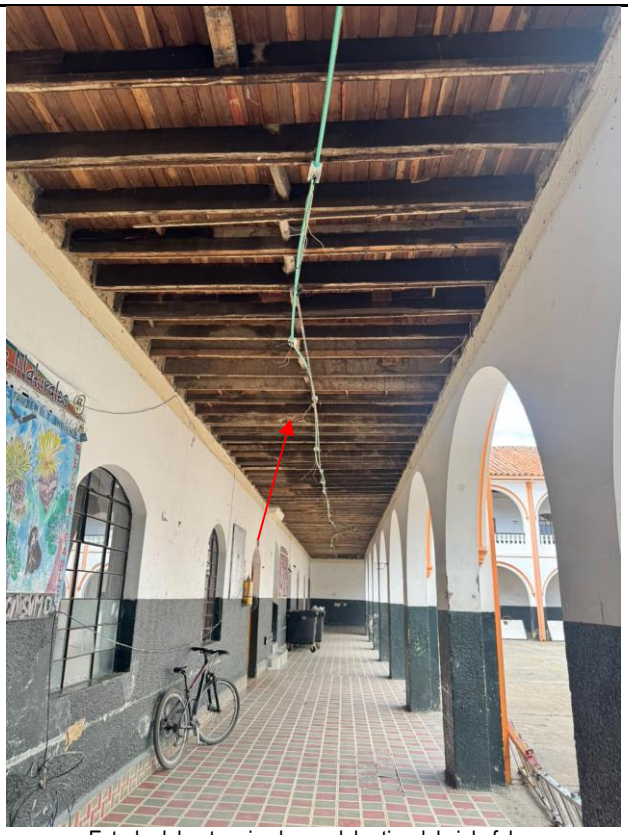
Estado del entre piso luego del retiro del cielo falso.

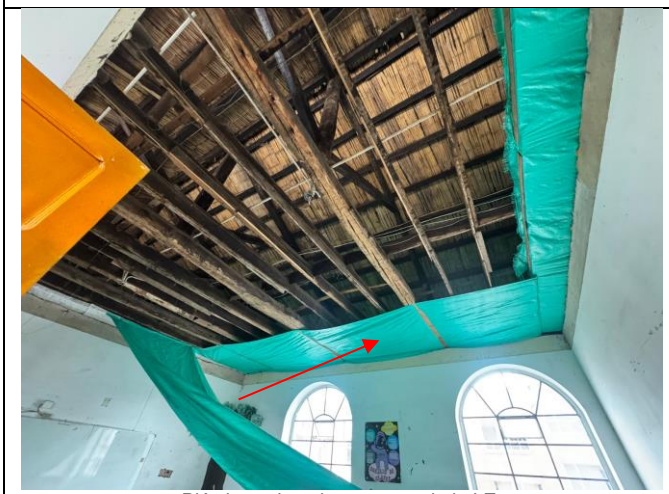
Estado del entre piso luego del retiro del cielo falso.

Plástico colocado por parte de la I.E.

Estado de la estructura de la I.E.

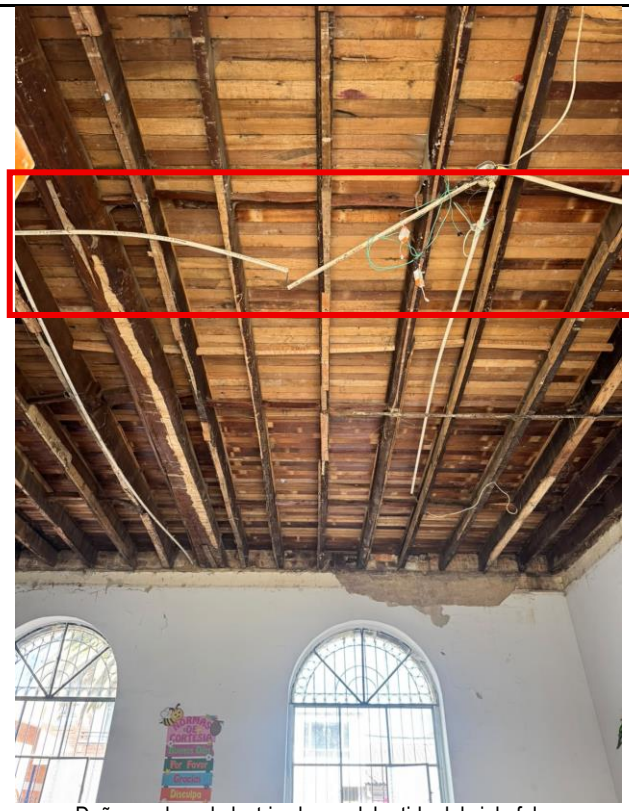
Durante la visita se identificaron afectaciones visibles en la red eléctrica en la nave central del aula múltiple luego del colapso parcial de la cubierta, además de afectar espacios aledaños al aula múltiple como las baterías sanitarias y el aula audiovisual. Adicionalmente con retiro del cielo falso se afectaron demás redes eléctricas de las demás aulas de la institución, situación que exige verificar el estado de los conductores, las canalizaciones, los puntos de conexión y los demás componentes que puedan haber quedado expuestos o comprometidos. La

Daños en la red electrica luego del retido del cielo falso.

Estado de la cubierta colapsada vista desde el según piso pasillo batería de baños.

La revisión de las instalaciones eléctricas es relevante porque el desplome de elementos de cubierta y cielo raso puede ocasionar daños físicos sobre los componentes instalados en la parte superior de los recintos. Por ello, antes de restablecer el uso de las áreas intervenidas, se requiere determinar el estado real de las instalaciones y ejecutar las reparaciones necesarias en los puntos afectados, con el fin de recuperar condiciones seguras de funcionamiento.

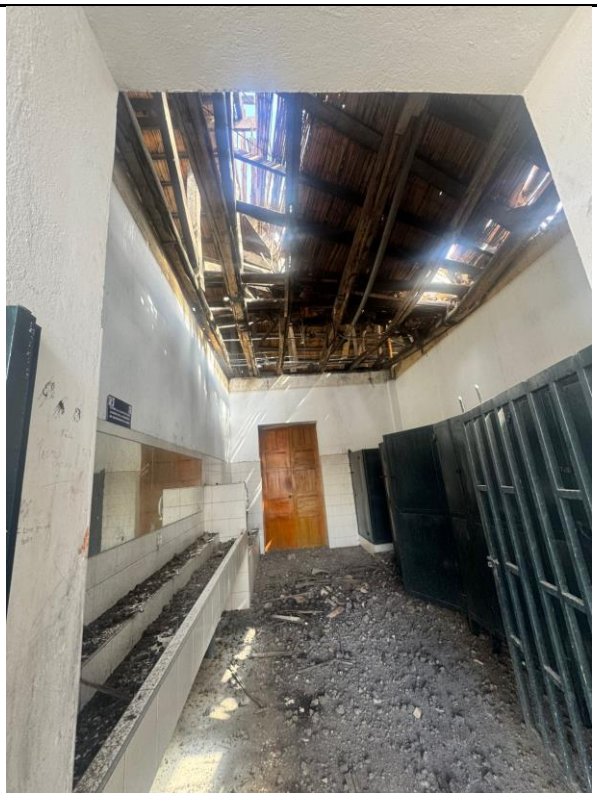
Estado baterias sanitarias por el desplome de la cubierta

Estado de aulas escolares.
