INFORME TÉCNICO DE ACTIVIDADES
MANTENIMIENTO PREVENTIVO N° 2 – SISTEMA DE DETECCIÓN DE INCENDIOS

CONTRATO No. 68 DE 2026 CUYO OBJETO ES PRESTAR EL SERVICIO DE INSPECCION, PRUEBAS Y MANTENIMIENTO PREVENTIVO Y CORRECTIVO, CON SUMINISTRO DE REPUESTOS A TODO COSTO, PARA EL SISTEMA DE DETECCIÓN DE INCEDIOS UBICADOS EN LA SEDE DE LA COMISIÓN DE REGULACIÓN DE COMUNICACIONES – CRC, DE ACUERDO CON LAS ESPECIFICACIONES TÉCNICAS DESCRITAS EN EL PRESENTE PROCESO

NOVIEMBRE DE 2026

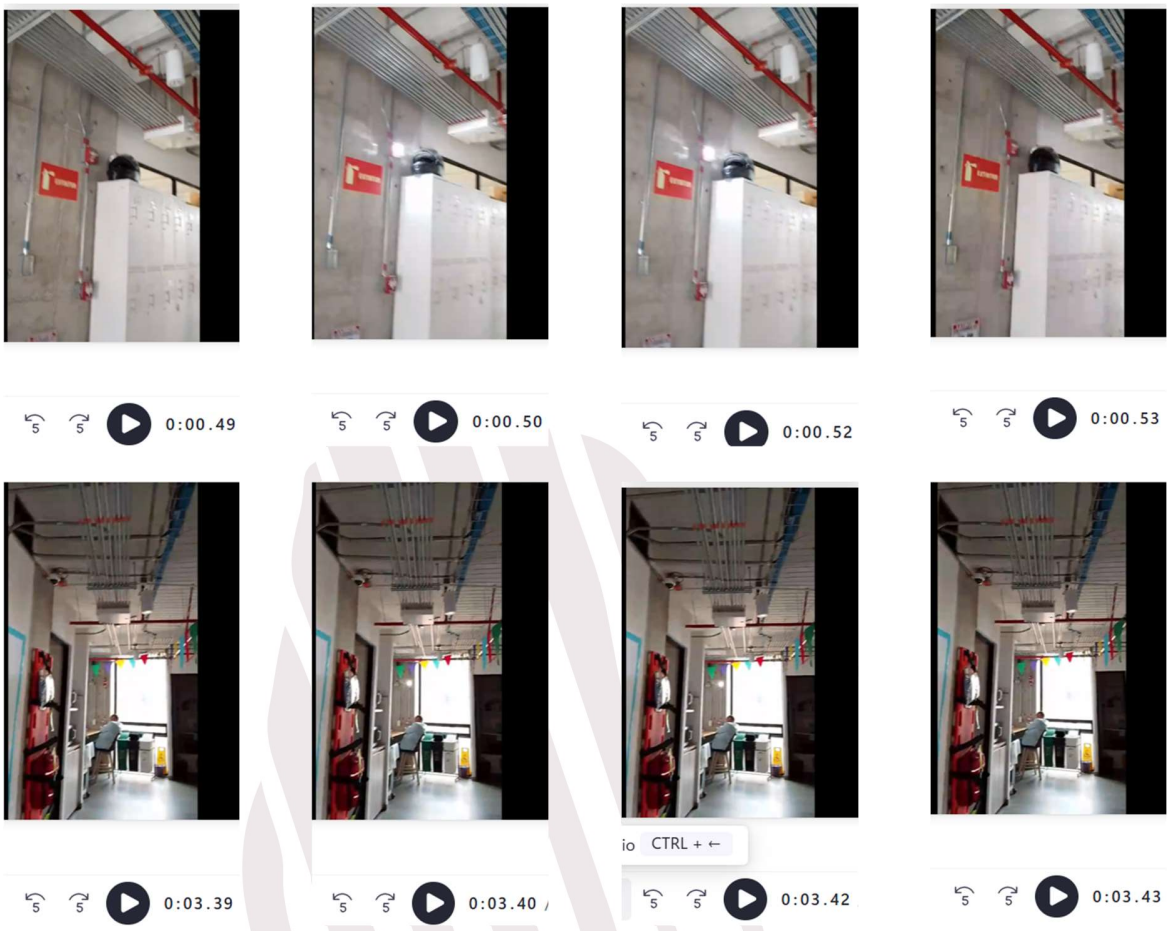
PRUEBA EN VACÍO DE SENSORES DE HUMO Y ESTACIONES MANUALES, INCLUYE SEÑALES VISUALES COMO SIRENAS ESTROBOSCÓPICAS
