ALCALDÍA DE VILLANUEVA
INVENTARIO Y DIAGNÓSTICO DE ESCENARIOS DEPORTIVOS

Municipio de Villanueva – Bolívar | Enfoque MGA | 2026

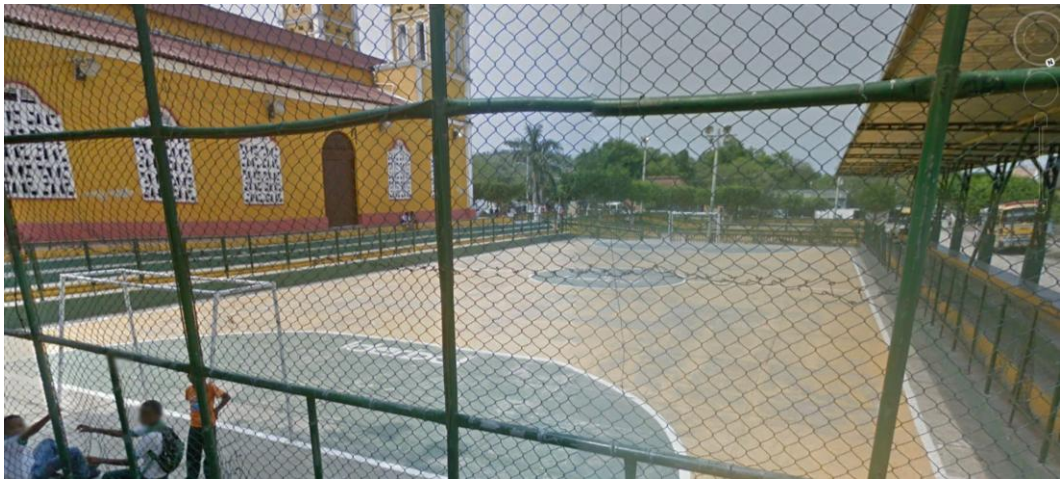
Foto 1. Cancha de microfútbol

Estado: REGULAR. Presenta desgaste en superficie, pérdida de demarcación, oxidación en cerramiento y cubierta con necesidad de mantenimiento. Es funcional pero no cumple estándares competitivos.
