PLANTA 1-ARQUITECTONICA MALOCA GASTRONOMIA

PROYECTO	ARCHIVO COMPUTADOR	OBSERVACIONES	MODIFICACIONES	PROF. RESPONSABLE	CONTIENE	
ESTUDIO PATOLÓGICO PARA LA EVALUACIÓN DE ESTRUCTURAS DE LA SEDE CENTRO Y LAS MALOCAS (YACURUNA, YOI Y CURUPIRA) DE LA SEDE LAGOS EN EL CENTRO PARA LA BIODIVERSIDAD Y EL TURISMO DEL AMAZONAS SENA REGIONAL AMAZONAS	AUTOCAD 2022 / TEXTO ARIAL / EN: (D:\PATOLOGIA (DWG)\ / LAYERS ON / LAYERS OFF	PLATA 1 Y PLANTA 2	V° B°	Ing. Eder Alexander Olivero Esp. Patologia de la Construccion V° B°	PLANO MAPEO DE LESIONES MALOCA YOI ESCALA 1:100	FECHA: Realizado Noviembre DEL 2025; DIBUJO Noviembre DEL 2025; Version V.-1 SERIE P TIPO PLANTA PLANO No. P-01

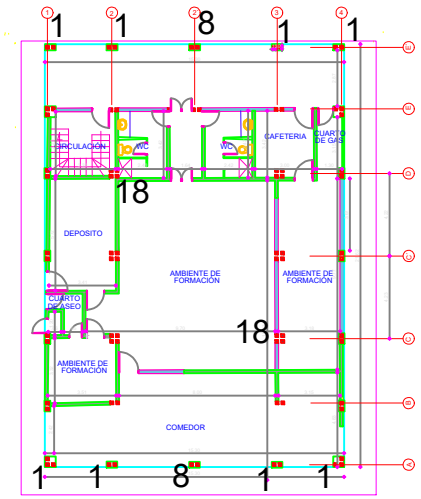
MALOCA YOI - PISO 1

CONVESION LESIONES ENCONTRADAS		
N°	LESION ENCONTRADA	TIPIFICACION DE LESION
1		LOS PUNTOS FIJOS DE APOYO DE LA ESTRUCTURA SE ENCUENTRAN EN DETERIORO TOTAL DEBIDO A LA HUMEDAD CONSTANTE, EN LA FOTOGRAFIA SE PUEDE OBSERVAR LA PELICULA DE HUMEDAD QUE MANTIENE LA PIEZA DE ACERO
2		EL PISO EN MADERA DEL SEGUNDO NIVEL PRESENTA FALLLAS CONSIDERABLES, ALGUNOS ELEMENTOS COMO LOS TABLONES PRESENTAN PERDIDA TOTAL EN EL APOYO DE LAS VIGAS RIOSTRAS QUE LO SOPORTAN
3		EL PISO EN MADERA DEL SEGUNDO NIVEL PRESENTA FALLLAS CONSIDERABLES, ALGUNOS ELEMENTOS COMO LOS TABLONES PRESENTAN PERDIDA TOTAL EN EL APOYO DE LAS VIGAS RIOSTRAS QUE LO SOPORTAN
4		PARTE DE LOS ELEMENTOS DE LA ESTRUCTURA DE LA CUBIERTA SE ENCUENTRAN CON DAÑOS CAUSADOS POR LOS ATAQUE DE LOS XILOFAGOS(TERMITAS)
5		EL CONJUNTO DE 4 COLUMNAS DE 15cmX15cm LAS CUALES CONFORMAN LOS PILARES PRINCIPALES DELAS MALOCAS EN LA PARTE SUPERIOR DE LOS ELEMENTOS PRESENTAN GRIETAS LONGITUDINALES EN EL SENTIDO DE LA FIBRA Y DEGRADACION EN LAS PLATINS DE FIJACION DE UNION DE ELEMENTOS.

CONVESION LESIONES ENCONTRADAS		
N°	LESION ENCONTRADA	TIPIFICACION DE LESION
6		DEGRADACION DE LOS ELEMENTOS PON ATAQUE DE XILOFAGOS (TERMITAS), HACEN PARTE DEL NIVEL 1 DE LA MALOCA.
7		COLUMNAS CON PERDIDA DE SECCION A CAUSA DE FALLAS MECANICAS, Y ATAQUE DE XILOFAGOS, ESTE ELEMENTO AH PERDIDO UN 25% DE SU SECCION TRANSVERSAL
8		DEGRADACION TOTAL DEL PUNTO FIJO DE APOYO A CUSA DE LA CORROSION DEL ELEMENTOS.
9		GRIETAMIENTO LONGITUDINAL Y PARALELO A LAS FIBRAS PRESENTE EN EL JUEGO DE 4 COLUMNAS DE 15cmX15cm, DANDO EVIDENCIA DE QUE EL JUEGO DE ELEMETOS NO ESTA FUNCIONANDO AL 100%
