MALOCA YACURUNA

ESTUDIO PATOLÓGICO PARA LA EVALUACIÓN DE ESTRUCTURAS DE LA SEDE CENTRO Y LAS MALOCAS (YACURUNA, YOI Y CURUPIRA) DE LA SEDE LAGOS EN EL CENTRO PARA LA BIODIVERSIDAD Y EL TURISMO DEL AMAZONAS SENA REGIONAL AMAZONAS

PLANO MAPEO DE LESIONES MALOCA YACURUNA

FECHA	Realizado	Noviembre DEL 2025	
	DIBUJO	Noviembre DEL 2025	
	Version	V -1	
SERIE	P	PLANO No.	P-02
TIPO	PLANTA

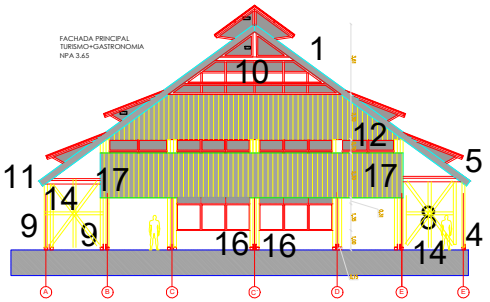
MALOCA YACURUNA - FACHADA

CONVESION LESIONES ENCONTRADAS		
N°	LESION ENCONTRADA	TIPIFICACION DE LESION
10		SE OBSERVA LA FLEXION EN LA VIGA TRANSVERSAL QUE HACE PARTE DE LA ESTRUCTURA, ESTA FLEXION ES CAUSADA POR LOS SOBRESFUERZOS QUE SOPORTAN LOS ELEMENTOS.
11		SE OBSERVA MANCHAS DE HONGOS, CAMINO DE XILOFAGOS(TERMITAS) EN LA ESTRUCTURA Y ELEMENTOS SIN NINGUNA FUNCION ESTRUCTURAL.
12		SE OBSERVA EL ATAQUE DE XILOFAGOS(TERMITAS) EN TODA LA ESTRUCTURA DE LA CUBIERTA.
13		SE OBSERVA EL ATAQUE DE XILOFAGOS(TERMITAS) EN TODA LA ESTRUCTURA DE LA CUBIERTA. PERDIDA DE SECCION LONGITUDINAL DE LA VIGA ESTRUCTURAL DE LA CUBIERTA.
14		SE OBSERVA EL ATAQUE DE XILOFAGOS(TERMITAS) EN TODA LA ESTRUCTURA DE LA REFUERZO UTILIZADA PARA CONTRARESTAR ESFUERZOS HORIZONTALES Y VERTICALES.

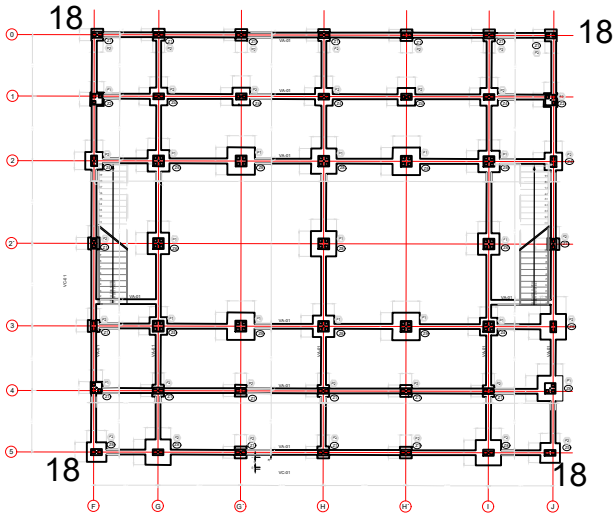
MALOCA YACURUNA -CIMENTACION

CONVESION LESIONES ENCONTRADAS		
N°	LESION ENCONTRADA	TIPIFICACION DE LESION
15		CORROSION TOTAL EN EL PUNTO FIJO DE APOYO DE LAS COLUMNAS Y PRESENCIA DE MATERIAL VEGETAL Y MOHO QUE ACELERAN EL PROCESO DE CORROSION DEL ELEMENTO DE ACERO.
16		SE OBSERVA EL ATAQUE DE XILOFAGOS(TERMITAS) EN TODA LA ESTRUCTURA DE LA REFUERZO UTILIZADA PARA CONTRARESTAR ESFUERZOS HORIZONTALES Y VERTICALES.
17		SE OBSERVA EN LOS NODOS DE LOS ELEMENTOS ADICIONADOS PARA CONTRARRESTAR ESFUERZOS HORIZONTALES Y VERTICALES SUELTOS, NO PRESENTAN FIJACION DEL PUNTO, ESTOS ELEMENTOS NO EJERCEN ACTUALMENTE NINGUNA FUNCION ESTRUCTURAL.
18		SE OBSERVA GRIETA LONGITUDINAL EN SENTIDO DE LAS FIBRAS DEL ELEMENTO, ESTE ELEMENTO CORRESPONDE A UN ELEMENTO PERIMETRAL.
