PROYECTO	ARCHIVO COMPUTADOR	OBSERVACIONES	MODIFICACIONES	PROF. RESPONSABLE	CONTIENE	
ESTUDIO PATOLÓGICO PARA LA EVALUACIÓN DE ESTRUCTURAS DE LA SEDE CENTRO Y LAS MALOCAS (YACURUNA, YOI Y CURUPIRA) DE LA SEDE LAGOS EN EL CENTRO PARA LA BIODIVERSIDAD Y EL TURISMO DEL AMAZONAS SENA REGIONAL AMAZONAS	AUTOCAD 2022 · TEXTO ARIAL · EN: CD-VPATOLOGIA (DWG) · LAYERS ON · LAYERS OFF	FACHADA Y PUNTOS FIJOS DE CIMENTACION	ASUNTO · FECHA · V° B°	Ing. Eder Alexander Olivero Esp. Patologia de la Construccion V° B°	PLANO MAPEO DE LESIONES MALOCA CURUPIRA ESCALA 1:100	FECHA · Realizado Noviembre DEL 2025 · DIBUJO Noviembre DEL 2025 · Version V.-1 · SERIE P · PLANO No. P-02 · TIPO PLANTA

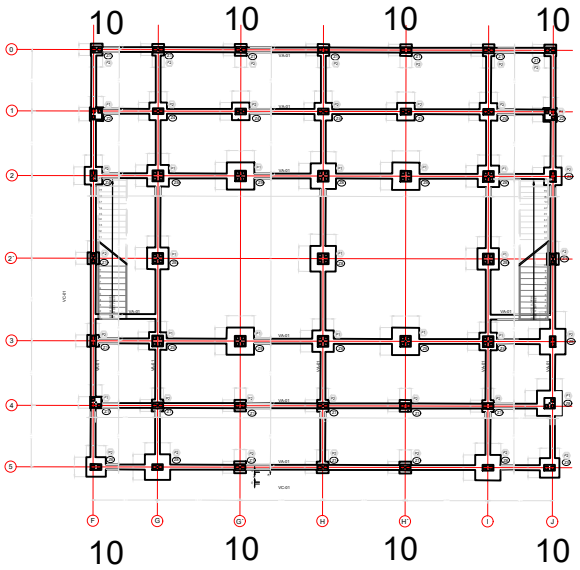
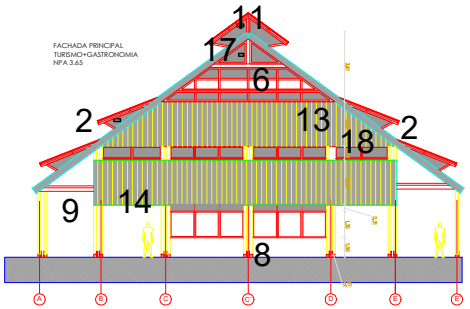
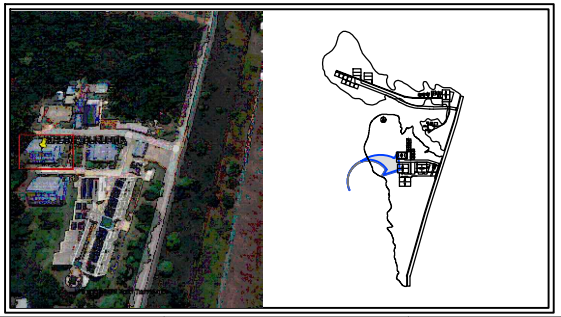
CONVESION LESIONES ENCONTRADAS		
N°	LESION ENCONTRADA	TIPIFICACION DE LESION
10		CORROSIÓN EN LOS PUNTOS FIJOS DE LOS APOYOS Y PRESENCIA DE MATERIAL VEGETAL ENCIMA MANTENIENDO LA HUMEDAD CONSTANTE EN EL ELEMENTO DE ACERO, PROVOCANDO LA COROSION
11		PRESENCIA DE COLONIAS DE XILÓFAGOS (TERMITAS) EN LA ESTRUCTURA DE LA CUBIERTA, EL TAMAÑO DE LA COLONIA ES CONSIDERABLE, MIDIENDO ALREDEDOR DE 60CM, ESTAS TERMITAS SE HAN PROPAGADO POR TODOS LOS ELEMENTOS OCASIONANDO DAÑOS INTERNOS A ESTOS.
12		LOS TABLONES QUE COMPONEN EL PISO DEL SEGUNDO PISO YA SE ENCUENTRAN CON DETERIORO TOTAL, SE PRESENTAN DESPRENDIMIENTO DE LA MADERA DEL PISO, POR EFECTO DE PUDRICIO, ESTA PRODUCIDA POR LA ALTA HUMEDAD.
13		ATAQUE DE XILÓFAGOS EN LA ESTRUCTURA DE MADERA DE LA CUBIERTA, MUCHOS ELEMENTOS SE ENCUENTRAN EN ESTE ESTADO, LOS ELEMENTOS YA NO SOPORTAN NINGÚN ESFUERZO ESTRUCTURAL.
14		FLEXIÓN Y ROTURA DE LAS VIGAS PERIMETRALES DE LAS CUBIERTAS.

CONVESION LESIONES ENCONTRADAS		
N°	LESION ENCONTRADA	TIPIFICACION DE LESION
15		HUMEDAD, CORROSION EN LOS PUNTOS FIJOS DE APOYO DE LA ESTRUCTURA.
16		PERDIDA DE SECCIÓN DE LAS VIGAS DE LA ESTRUCTURA DE LA CUBIERTA A CAUSA DEL ATAQUE DE XILÓFAGOS, ESTE FENOMENO SE PRESENTA EN MUCHOS ELEMENTOS DE LA ESTRUCTURA.
17		PRESENCIA DE XILÓFAGOS QUE SE HAN DETERIORADO LOS ELEMENTOS DE LA CERCHA DE LA CUBIERTA.
18		ELEMENTOS CON PERDIDA DE SECCIÓN , VIGAS QUE COMPONEN LA ESTRUCTURA DE LA CUBIERTA.
