DESCRIPCIÓN TÉCNICA, DETALLADA Y COMPLETA DEL BIEN Y SERVICIO OBJETO DEL CONTRATO.

"CONTRATAR LA DEMOLICIÓN DE LAS MALOCAS (YACURUNA, YOI Y CURUPIRA) EN EL CENTRO PARA LA BIODIVERSIDAD Y EL TURISMO DEL AMAZONAS SENA DE LA REGIONAL AMAZONAS"

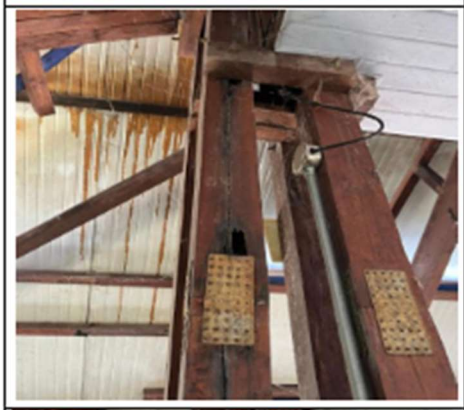
Maloca YOI (Ambiente de gastronomía):

Registro Fotográfico de la visita	Observaciones
	Se realiza la visita a la maloca YOI donde se pudo observar que actualmente la maloca YOI se encuentra cerrada y sin ningún tipo de uso debido a las fallas estructurales presente en el sistema porticado en madera mixta (madera de la región y madera proveniente de interior del país) por medio de uniones mecánicas, la cual presenta un alto grado de deterioro a causa de agentes físicos, químicos y mecánicos como se explican en cada una de las fichas patológicas anexas.
	La estructura presenta perdida de sección en las platinas de acero que se utilizan en las uniones de las columnas de madera de 0.15cm x0.15cm, un alto grado de corrosión avanzado por la humedad presente desde el suelo la cual por medio de capilaridad se condensa en la platina manteniendo el acero húmedo y esta humedad aumenta la corrosión. En todas las platinas de fijación perimetral se presenta un alto grado de corrosión, el pedestal se encuentra muy a nivel de la losa de piso, escasos 5cm, por lo cual se presenta el fenómeno físico de capilaridad en todas las platinas de fijación.

En los nodos de la cubierta se pudo verificar la perdida de sección y degradación de los elementos estructurales de madera, esta pérdida de sección se presenta por ataques de xilófagos (termitas) en la madera. Esta pérdida de sección también pude ser causada por hongos, estos hongos se producen cuando se tienen humedades entre el 20% y el 40% Esta pérdida de sección provoca inestabilidad estructural de la cubierta en épocas de lluvias y fuertes vientos
	Los elementos principales como el conjunto de columnas principales el cuales este compuesto por un nodo de cuatro (4) viguetas de 0.15mx0.15m unidad con platinas de fijación tipo placa clavo y en las uniones de continuidad se encuentran apernadas, estas viguetas presentan fracturas mecánicas en toda la longitud de la fibra y degradación por pudrición de la madera y la humedad.
	Elementos que componen la cubierta en mal estado de degradación por ataques de xilófagos (termitas) Daño total en la unión placa clavos

El piso en madera del segundo piso presenta deterioro parcial en varias zonas, por lo cual es un riesgo el tránsito de personas con pesos superiores a 80kg, dado que el alto grado de deterioro de las tablas puede generar el colapso del piso.
	Actualmente la Maloca YOI se encuentra fuera de servicio por riesgo estructural debido a las causas anteriormente identificado en esta visita de obra.

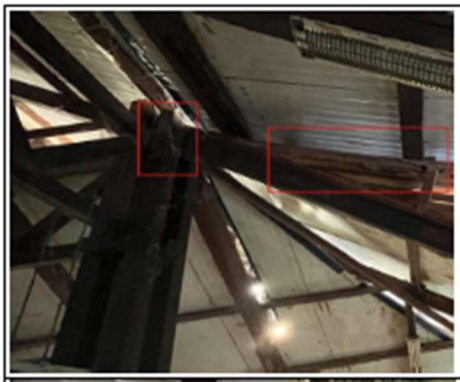
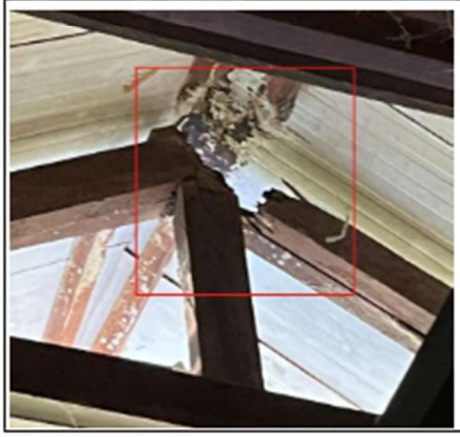
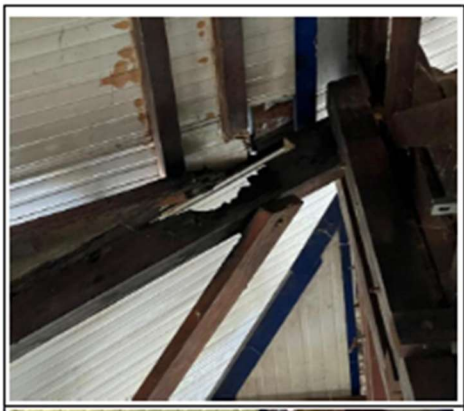
Maloca YACURUNA (ingreso prohibido):

Registro Fotográfico de la visita	Observaciones
	Se realiza la visita a la maloca YUCURUNA para verificar visualmente el estado de los elementos estructurales, actualmente la maloca se encuentra fuera de servicio y se tiene de uso de almacenamiento de equipos y materiales de la entidad.
	La estructura presenta deflexiones en las correas principales de la estructura de la cubierta como se muestra en la fotografía, se observan manchas también producto de la presencia de humedad y agentes biológicos como el Moho.
	La composición de los nodos se encuentra con elementos que llegan a él con degradación y perdida de sección por ataque de xilófagos

Los elementos utilizados como vigas para la cubierta presentan perdida de sección al tercio de la longitud efectiva del elemento al llegar al nodo de apoyo.
	En esta fotografía se puede observar la pérdida de sección del elemento estructural cometido a cargas de flexión por ataques de Xilófagos (termitas) Estos elementos ya no realizan ninguna función estructural en la cubierta
	Las cerchas de la cubierta presentan degradación total en la intersección de los nodos de la cercha que sostiene la cubierta. Esta pérdida de sección se debe a la presencia de xilófagos (termitas) y humedad constante em el nodo por posibles filtraciones en puntos específicos de la cubierta.

Las viguetas de soporte de la cubierta se encuentran con total perdida de sección al tercio (L/3) de la longitud del elemento específicamente en el apoyo del nodo.
	La presencia de colonias de xilófagos (termitas) en la estructura de la cubierta de termitas son la muestra de la degradación de muchos elementos estructurales como vigas, viguetas y listones, se puede notar que, al haber dos tipos distintos de madera, de la región y fuera de la región como el pino, es más atacada por las termitas que la quinilla de la región que es una madera más dura y amarga.
	Se puede notar que la estructura se han realizado reforzamiento tipo marco con elementos tipo riostras en cruz (+) y en equis (X) combinados para contener los desplazamientos verticales y horizontales, este tipo de reforzamiento se encuentra totalmente desprendido, con ataque de xilófagos, degradación y perdida de sección.

Se observa la presencia de xilófagos en la estructura, con grandes colonias de termitas, esta se distribuye por caminos en toda la estructura de la cubierta y otros elementos estructurales como las viguetas de soporte.
	La pérdida de sección por degradación de la materia, es causada por la humedad relativa del material y del ambiente que lo rodea, este ambiente es ideal para los agentes biológicos como el Moho, los cuales con la humedad contenida provoca la degradación de la madera por pudrición
	Perdida de sección por ataques de xilófagos en la estructura, se encuentran caminos de estas xilófagos (termitas) en muchas de las estructuras y elementos principales. Degradando toda la sección interna del elemento.

Las platinas fijas de apoyos presentan alta corrosión y desprendimiento de las capas de acero que la componen, se observa también agujeros en las columnetas de madera producto de ataque de xilófagos (termitas)
	Las viguetas de soporte de la cubierta se encuentran con fallas mecánicas a flexión como se muestra en el elemento, esta se ha presentado por posibles sobrecargas en los elementos que han asumido por la pérdida de capacidad de resistencia de los elementos atacados por xilófagos y humedad
	Se presenta degradación total en el apoyo fijo metálica en los juegos de columnetas que conforman los nodos principales de la estructura generando vulnerabilidad estructural.
