INFORME TECNICO ESTADO ACTUAL PUENTE RETIRO - VAINILLA	
UBICACIÓN	**SECTOR RURAL**
Escala Macro:	
Escala Meso:

INFORME TECNICO ESTADO ACTUAL PUENTE CARULU - ALBORADA	
UBICACIÓN	**SECTOR RURAL**
Escala Macro:	
Escala Meso:

INFORME TECNICO ESTADO ACTUAL PUENTE ARIGUANI - BOCHICA	
UBICACIÓN	**SECTOR RURAL**
Escala Macro:	
Escala Meso:

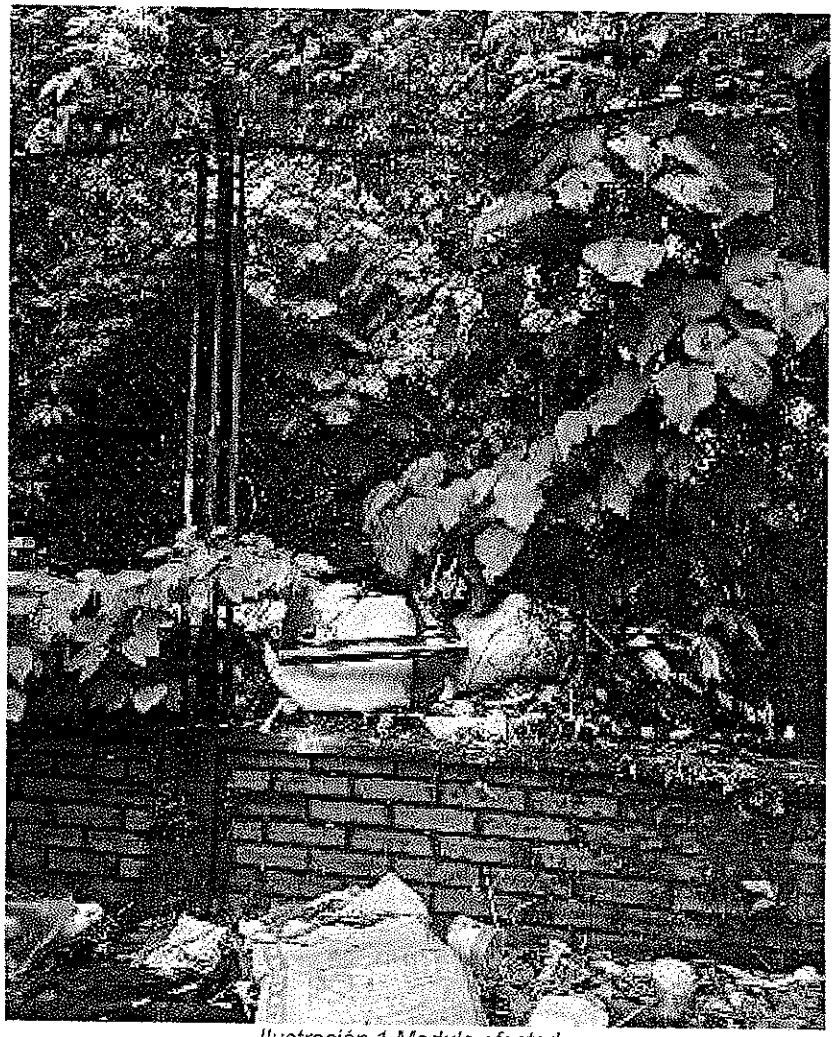
Ilustración 1 Modulo afectado

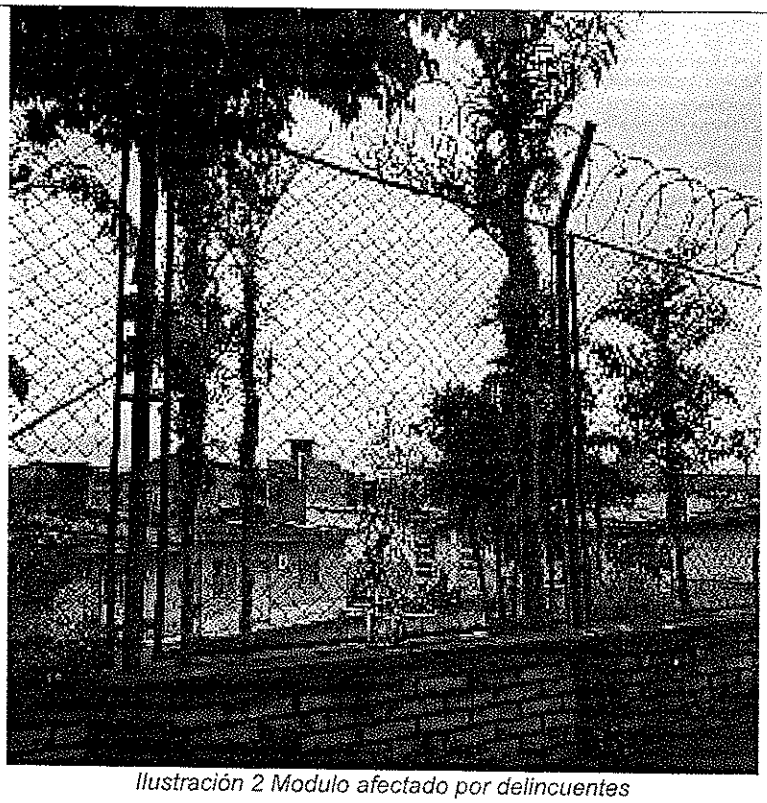
Ilustración 2 Modulo afectado por delincuentes

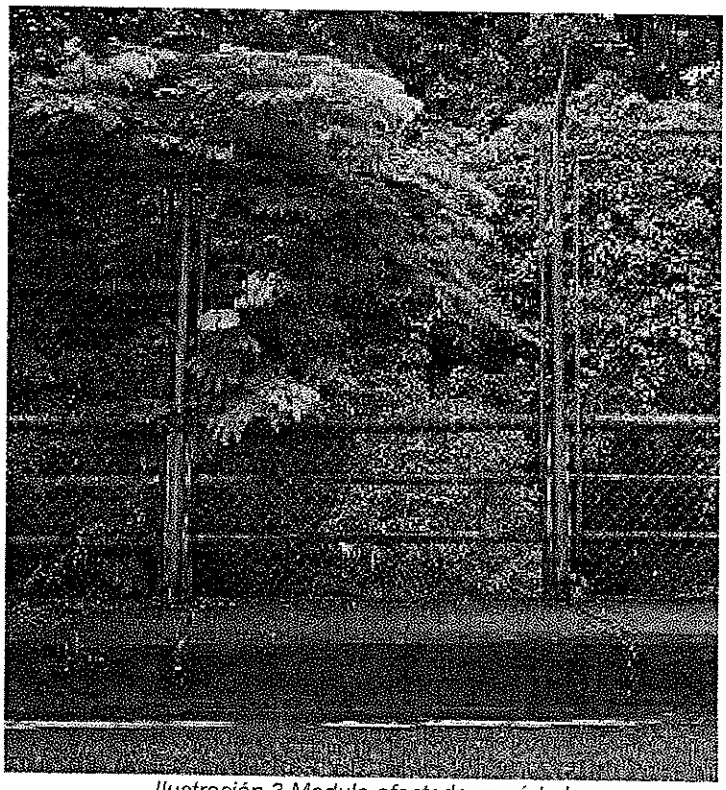
En la inspección se evidenció que algunos módulos de cerramiento en malla eslabonada presentan deterioro asociado a factores antrópicos y ambientales. Dentro de las condiciones observadas, se identificó un tramo afectado por la caída de un árbol, cuya reparación o reposición no ha sido realizada, generando una apertura en el cerramiento que facilita el acceso y la disposición inadecuada de residuos sólidos en el área.

Ilustración 3 Modulo afectado por árbol

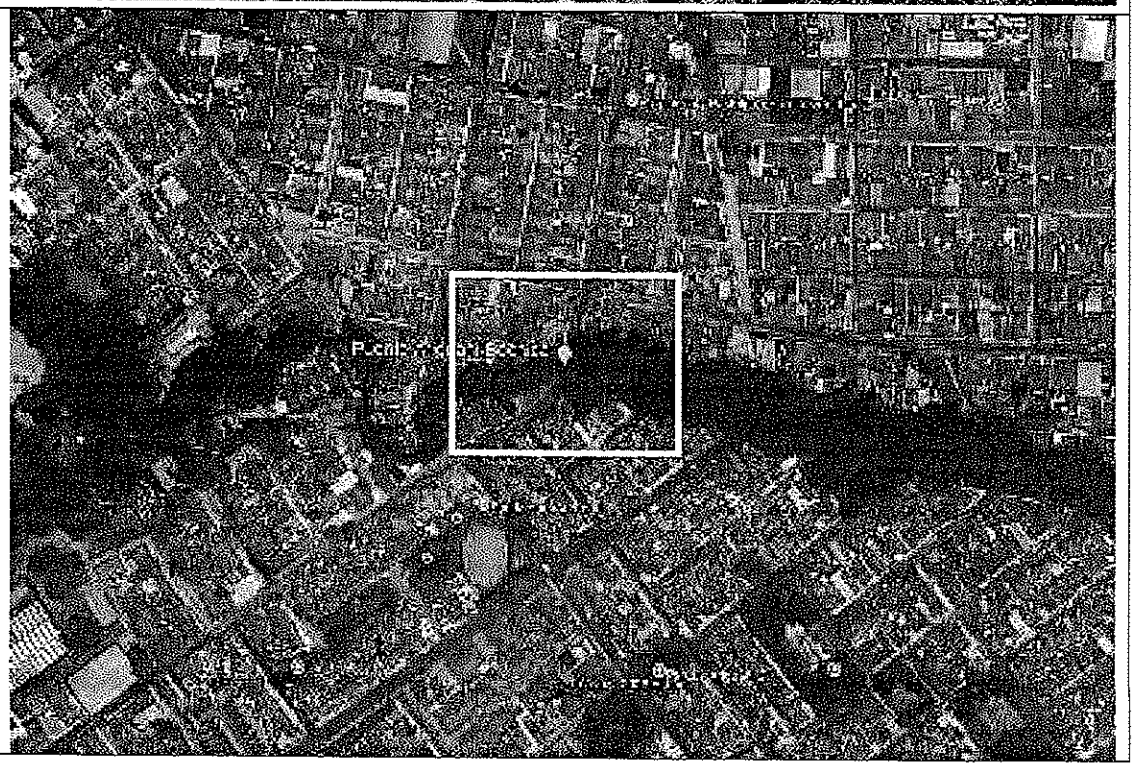
Ilustración 5 Modulo afectado por delincuentes

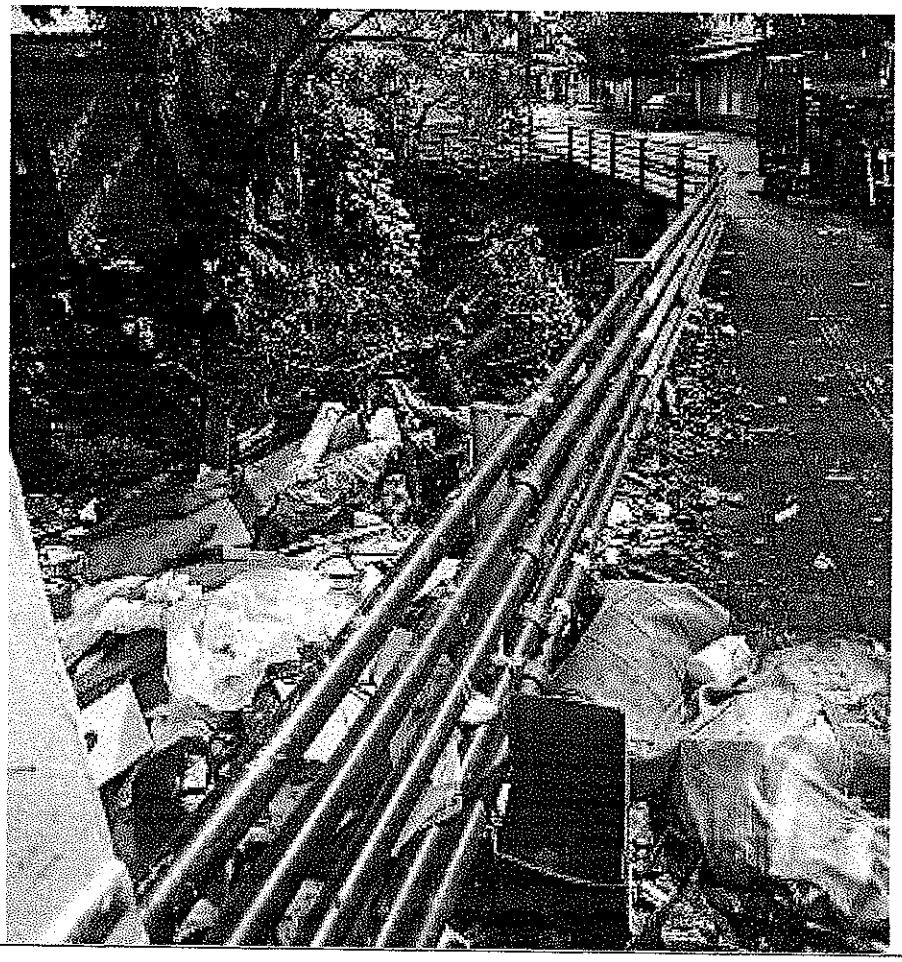
Durante la inspección se evidenció una significativa intervención antrópica en ambos costados del puente, los cuales han sido utilizados de manera inadecuada como puntos de disposición de residuos sólidos por parte de la comunidad aledaña. Esta situación genera afectaciones al espacio público y al paisaje urbano, además de impactos ambientales asociados a la contaminación y deterioro del cauce del caño La Cuerera.

Durante la inspección se evidenció la presencia de residuos sólidos y desechos dispuestos de manera inadecuada en las inmediaciones del cauce, en ambos costados del puente. Esta situación genera una alteración de las condiciones del entorno, afecta el espacio público y puede contribuir al deterioro ambiental del sector y de la fuente hídrica.

Con fundamento en la visita técnica realizada, se identifica la necesidad de evaluar e implementar alternativas que permitan mitigar el uso indebido de la ronda hídrica y del cauce, mediante medidas de control, recuperación ambiental y acciones que contribuyan a mejorar las condiciones de seguridad y conservación del sector.

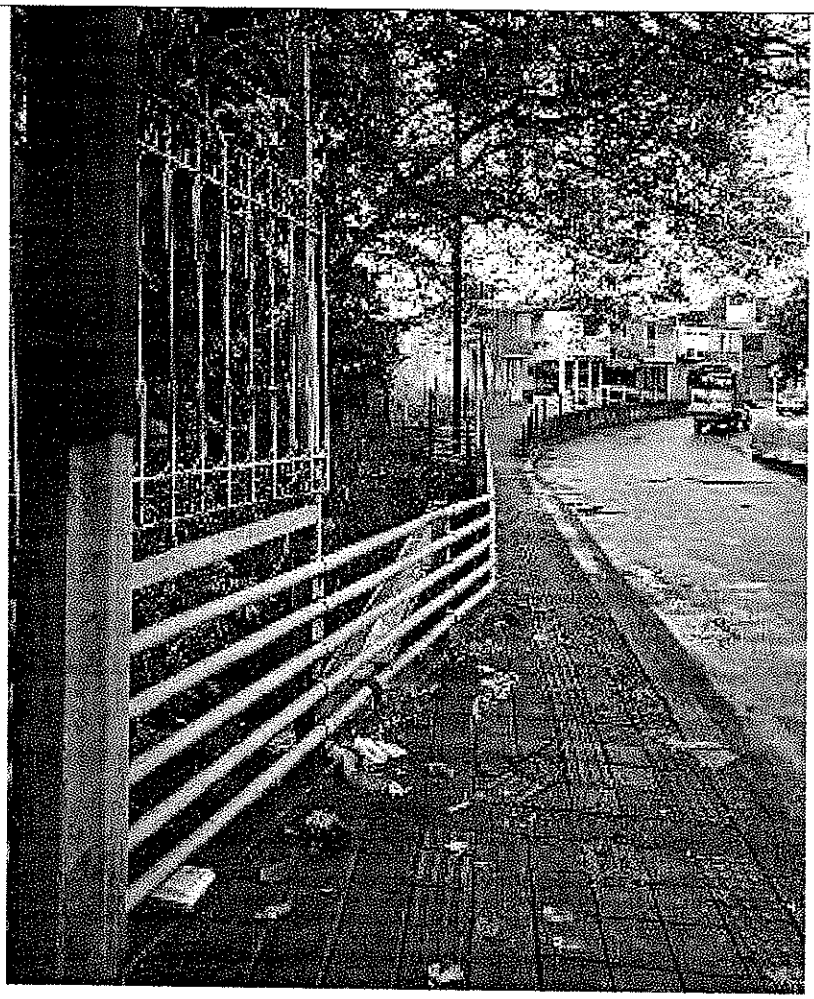
Asimismo, se observó la existencia de elementos instalados sobre algunos tramos de la baranda del puente, los cuales, presuntamente, corresponden a iniciativas comunitarias encaminadas a restringir el acceso y la disposición de residuos en el sector; sin embargo, dichas medidas han resultado insuficientes para mitigar la problemática identificada.

Teniendo en cuenta las condiciones evidenciadas durante la visita técnica, se considera pertinente evaluar la implementación de un cerramiento en ambos costados del puente, en aquellos puntos donde actualmente se presenta la disposición inadecuada de residuos sólidos.
