ACTA DE VISITA
FDT02-03
Versión: 5

Por directriz del Secretario de Infraestructura, se realizó visita técnica a línea de conducción del acueducto urbano del rio chitamena, para evaluar el reemplazo de tubería en PVC por tubería en polietileno, tendiendo en cuenta que está a presentado problemas por movimientos de remoción en masa.

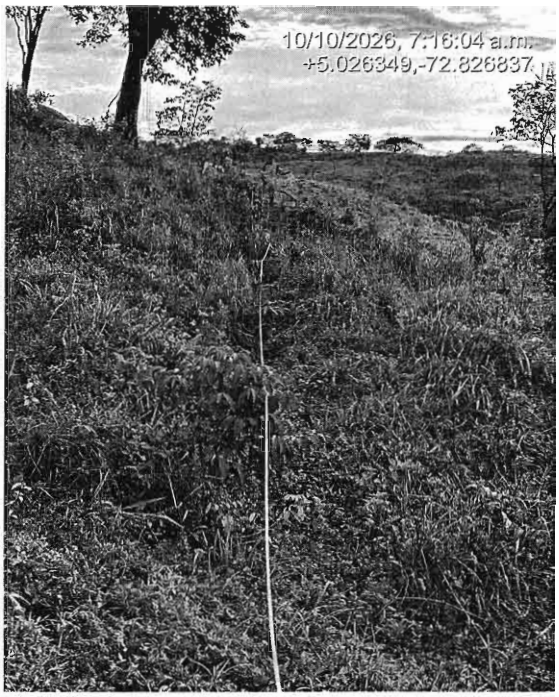
Medicion de tramo a reemplazar

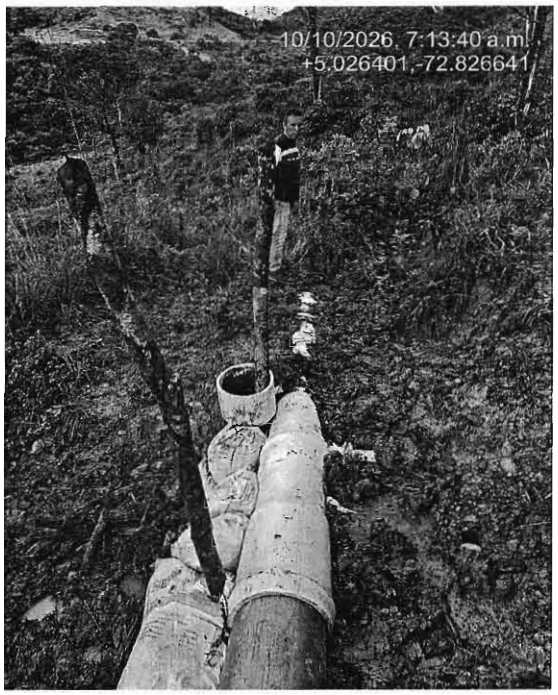
Sitio de reparaciones recientes

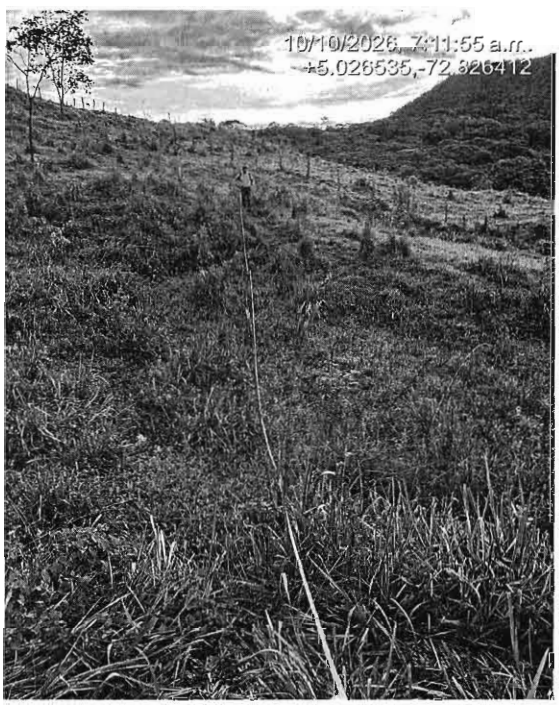
Sitio donde se encuentra tuberia (ondulado)

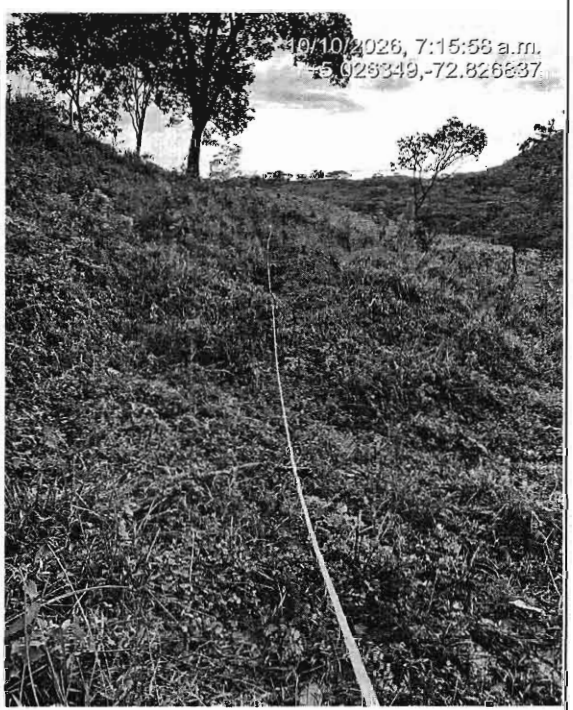
Sitio de ladera saturado

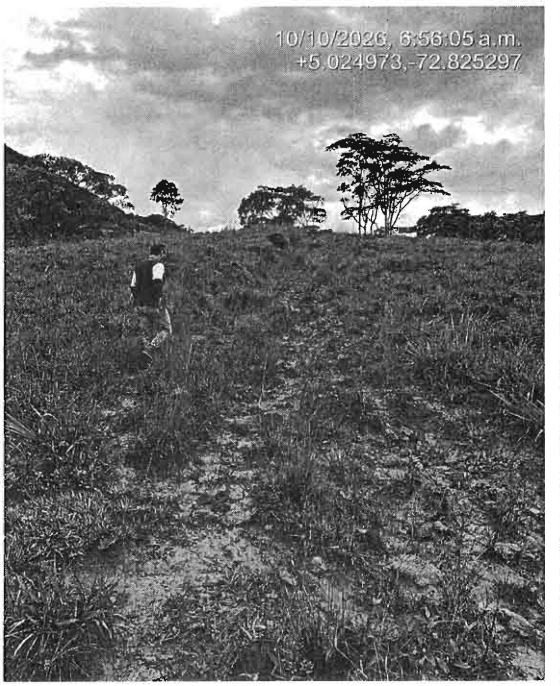
Estado actual acceso

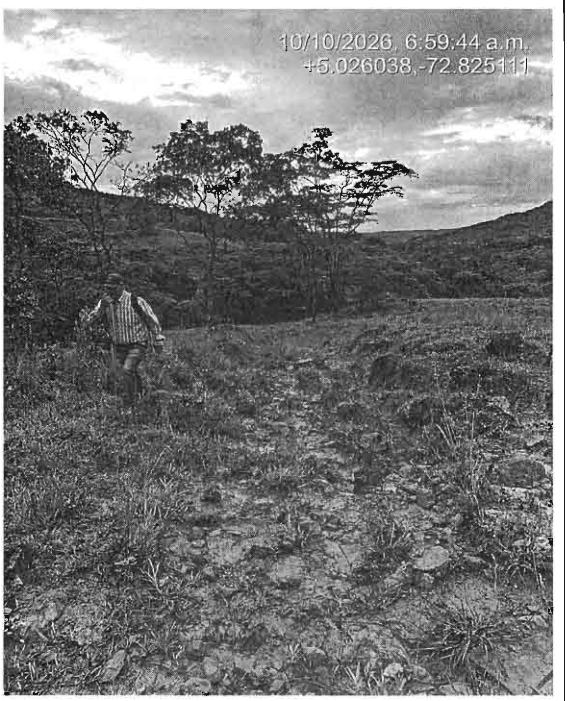
Estado actual acceso

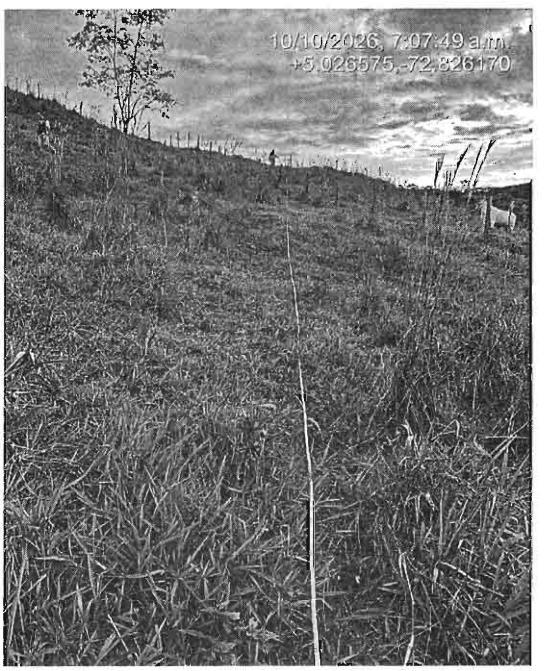
Topografia ondulada donde se encuentra tuberia
