MUNICIPIO DE TAURAMENA

SECRETARIA DE INFRAESTRUCTURA

INFORME DE VISITA DE INSPECCIÓN							Solicitante	Secretaria de Infraestructura
							Fecha (dd/mm/aaaa)	16 de octubre de 2026
Hora de la visita	09:00 AM	**Duración (min)**	90 min	**Estado del tiempo**	Despejado	**Localización**		Área urbana cabecera municipal y centro Poblado de Paso Cusiana, Municipio de Tauramena

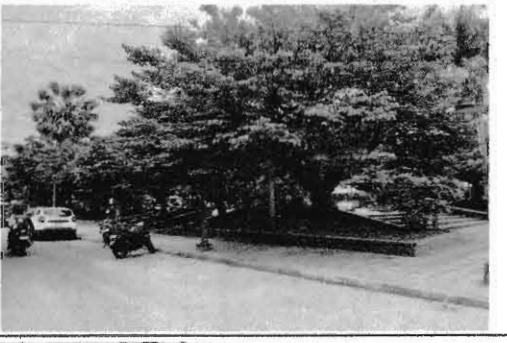
Foto 15 y 16. Bordillos con cobertura vegetal y sedimentación en cunetas y vía (Ba. La Primavera)
		Foto 17 y 18. Bordillos con cobertura vegetal y sedimentación en cunetas o vías (Park Way)
		Foto 18 y 20. Bordillos con recubrimiento moderado o deteriorado (Park Way)

1. Poda técnica de arbolado urbano y plateo de jardineras.
2. Roce, deshierbe manual y limpieza de sardineles y cunetas.
3. Lavado a presión de plazoletas y áreas duras con insumos biodegradables.
4. Pretratamiento de superficies (limpieza de grasas/polvo) y aplicación de pintura vinilica tipo intemperie a dos (2) capas sobre sardineles y bordillos.
5. Evacuación, transporte y disposición final certificada de todo material sobrante.
