MANTENIMIENTO Y/O ADECUACION Y/O MEJORAMIENTO DE LA INFRAESTRUCTURA FÍSICA DE LOS ESCENARIOS DEPORTIVOS UBICADOS EN EL MUNICIPIO DE VILLANUEVA, CASANARE.".

DIAGNÓSTICO

Elaboró:
ING. LAMAR ANDREW LINDENMUTH NIÑO
Profesional de Apoyo
Secretaria de Infraestructura

VILLANUEVA CASANARE
2026

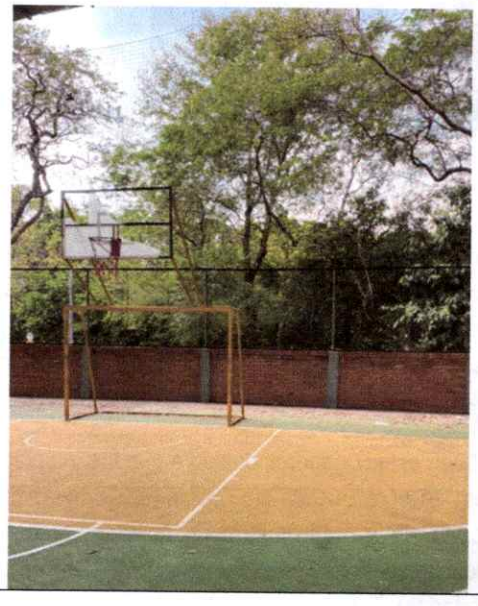
Figura 2. Estado actual de los arcos de microfutbol y baloncesto del polideportivo barrio El Bosque

La cancha polideportiva del parque El Bosque, ubicada entre la carrera 13 y 14, sobre la vía Refocosta que conduce a la vereda Banquetas, cuenta con una zona de juego de 36,45 m x 20,25 m, para un área total de 738,11 m². Este escenario deportivo constituye un espacio fundamental para la recreación y el deporte de la comunidad. Cabe resaltar que, durante los años 2024 y 2025, la Administración Municipal "VOLVAMOS A CREER 2024–2027", en cumplimiento de lo establecido en su Plan de Desarrollo Municipal para el sector DEPORTE, adelantó labores de mantenimiento y/o mejoramiento en diversos escenarios deportivos del municipio. Dentro de estas intervenciones se incluyó este escenario, en el cual se ejecutaron los contratos de obra Pública No 535 del 2024, 572 del 2024 y 501 del 2025 en los cuales se realizaron actividades de obra relacionadas a la limpieza, lavado, pintura, destronque y aplicación de recubrimiento sintético, construcción y adecuación de rampas y senderos peatonales. Sin embargo, actualmente presenta diferentes daños y/o afectaciones como lo son los tableros de los arcos de microfútbol y baloncesto los cuales presentan daños estructurales; uno de ellos se encuentra roto, por lo que se requiere su reemplazo.

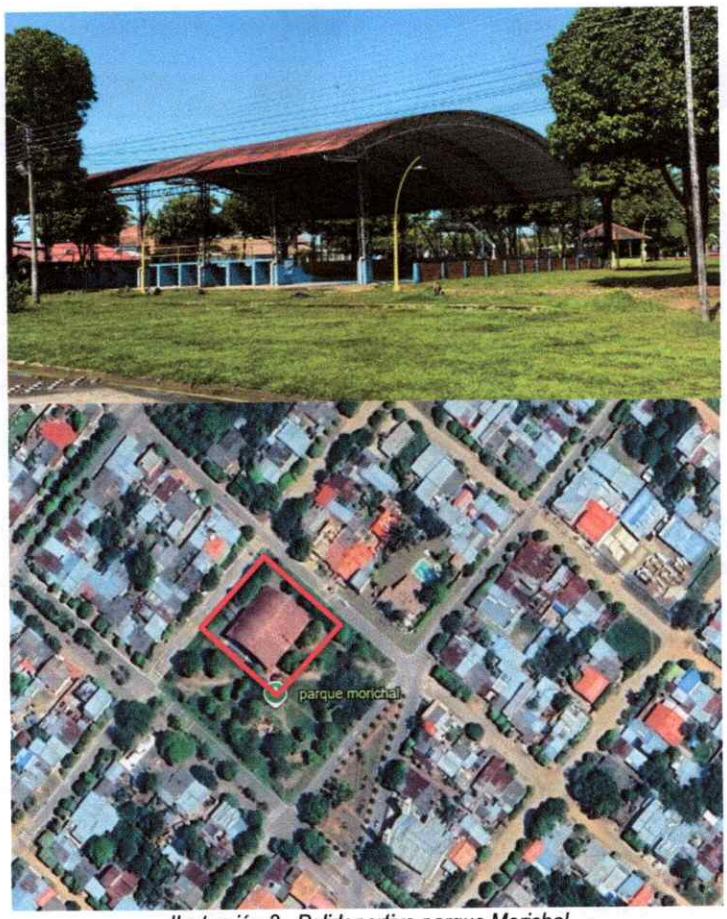
Ilustración 3. Polideportivo parque Morichal

La cancha polideportiva del parque Morichal, ubicada entre las calles 16 y 17 y las carreras 10 y 11, cuenta con una zona de juego de 16,20 m x 28,30 m y unas dimensiones totales de 20,22 m x 36,60 m, para un área de 740,05 m². Este escenario deporti0076o constituye un espacio importante para la recreación y el deporte de la comunidad del sector, ofreciendo una infraestructura funcional y adecuada para el desarrollo de diversas actividades.

No obstante, se ha evidenciado la presencia de goteras en la cubierta, situación que requiere atención y reparación oportuna para evitar el deterioro progresivo de la estructura y garantizar condiciones óptimas de uso y seguridad para los usuarios de este importante escenario deportivo.

Cubierta: Durante la inspección visual de la cubierta del escenario deportivo se evidenció un deterioro considerable de las tejas, principalmente en los sectores correspondientes a los bordes y aleros. Se observan elementos fracturados, desprendidos, deformados y con pérdida de material, generando discontinuidades en la cubierta y dejando algunos sectores expuestos a la entrada directa de agua lluvia.

Adicionalmente, se identifican reparaciones puntuales realizadas con láminas de diferente tipología, lo que evidencia intervenciones previas para atender daños localizados. El estado actual de las tejas puede favorecer la presencia de filtraciones y humedad, además de representar un riesgo de desprendimiento de elementos deteriorados sobre las áreas de circulación y uso del escenario.

Por lo anterior, se recomienda realizar una revisión integral de la cubierta y, de acuerdo con su nivel general de deterioro, contemplar el reemplazo total de las tejas. En caso de que técnicamente se determine que parte de la cubierta conserva condiciones adecuadas, se deberá efectuar como mínimo el cambio parcial de las tejas deterioradas, fracturadas o faltantes, especialmente aquellas ubicadas en los bordes y aleros, garantizando una correcta instalación, traslapo, fijación y continuidad de la cubierta para evitar futuras filtraciones.

Asimismo, previo a la intervención, se recomienda verificar el estado de la estructura metálica de soporte, elementos de fijación y puntos de unión, con el fin de determinar si requieren actividades complementarias de mantenimiento.

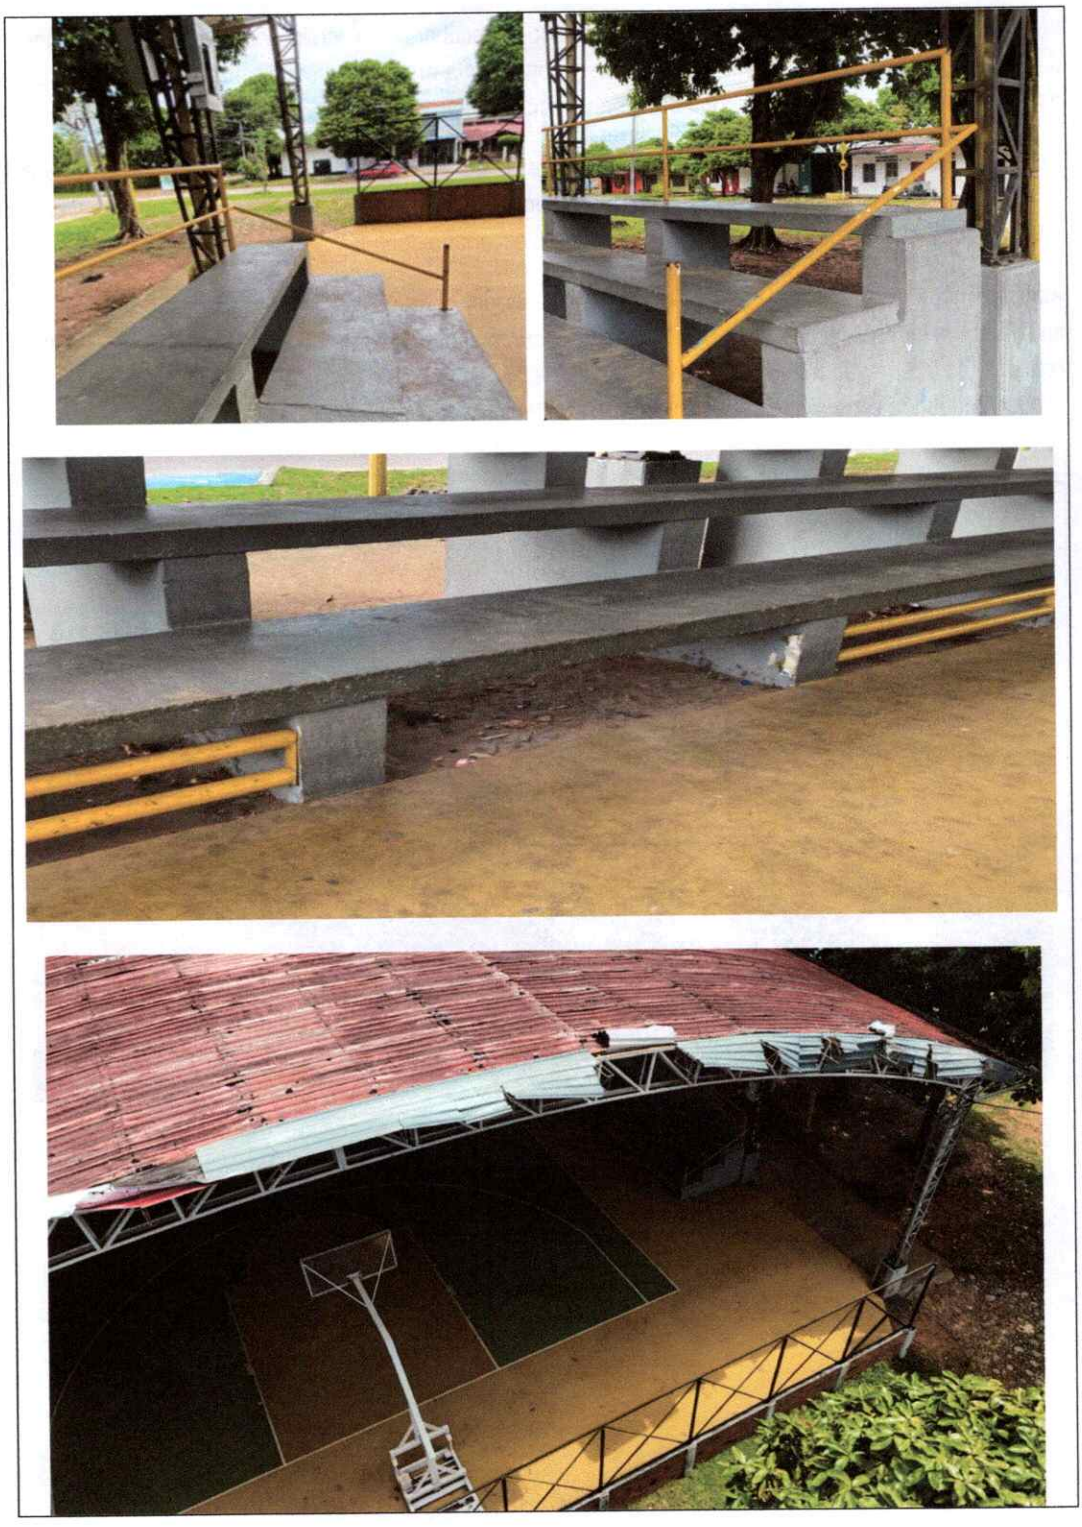
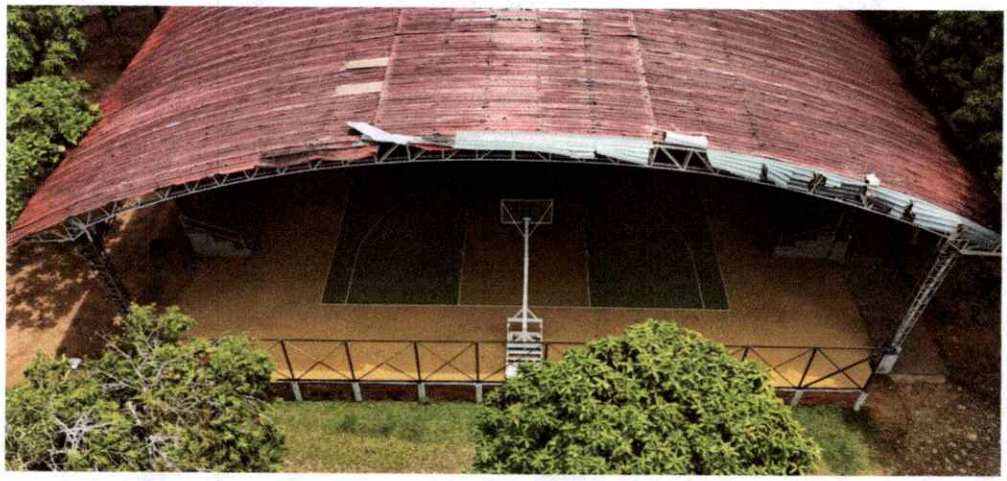
Figura 3. Estado actual del polideportivo parque Barrio Morichal

Adicionalmente, se observó que una de las barandas del cerramiento de la gradería no se encuentra instalada, ya que el tubo correspondiente está desprendido y ausente, lo que afecta la integridad del cerramiento y representa un riesgo para los usuarios. Por lo tanto, se considera necesario su reposición y fijación adecuada como parte de las labores de mantenimiento requeridas.

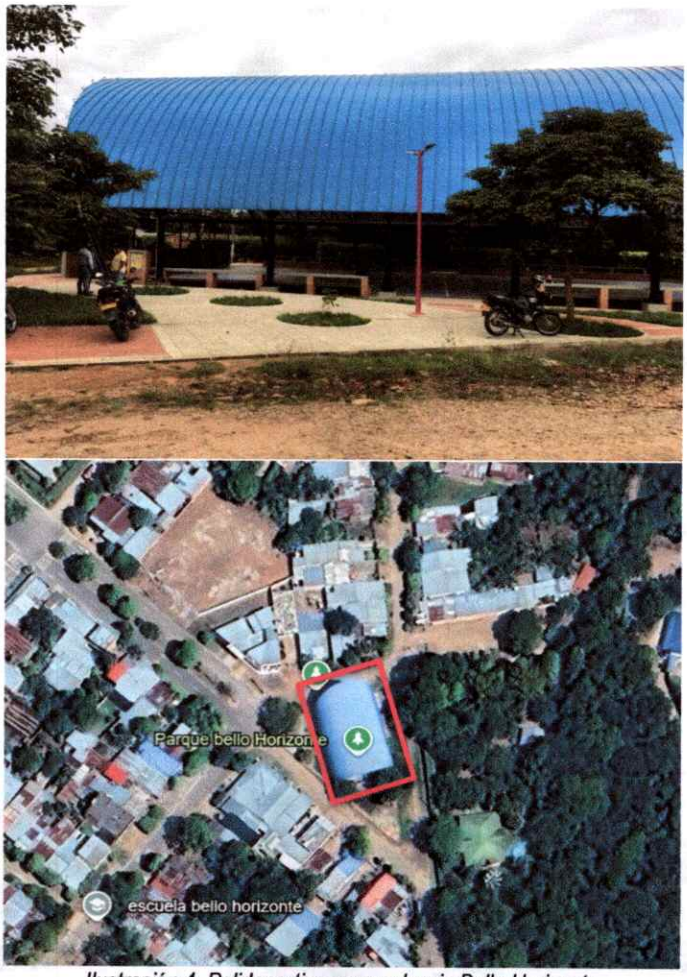
Ilustración 4. Polideportivo parque barrio Bello Horizonte

El polideportivo del parque del barrio Bello Horizonte, ubicado en la calle 16 con carrera 7, cuenta con un área de juego de 17 m x 28 m y unas dimensiones totales de 19 m x 32,15 m, correspondientes a un área aproximada de 610,85 m². Este escenario deportivo brinda un espacio adecuado y funcional para el desarrollo de diferentes actividades deportivas y recreativas, beneficiando a la comunidad del sector.

Los arcos multifuncionales se encuentran en buen estado, tanto a nivel estructural como en su acabado, evidenciándose la estructura metálica debidamente pintada y sin deterioros significativos. De igual manera, los tableros de baloncesto se encuentran en buenas condiciones de conservación y funcionamiento, permitiendo el desarrollo adecuado de la actividad deportiva.

La gradería presenta buenas condiciones generales, sin observarse deterioros relevantes que afecten su estabilidad, funcionalidad o seguridad, por lo cual actualmente puede continuar prestando servicio a los usuarios del escenario deportivo.

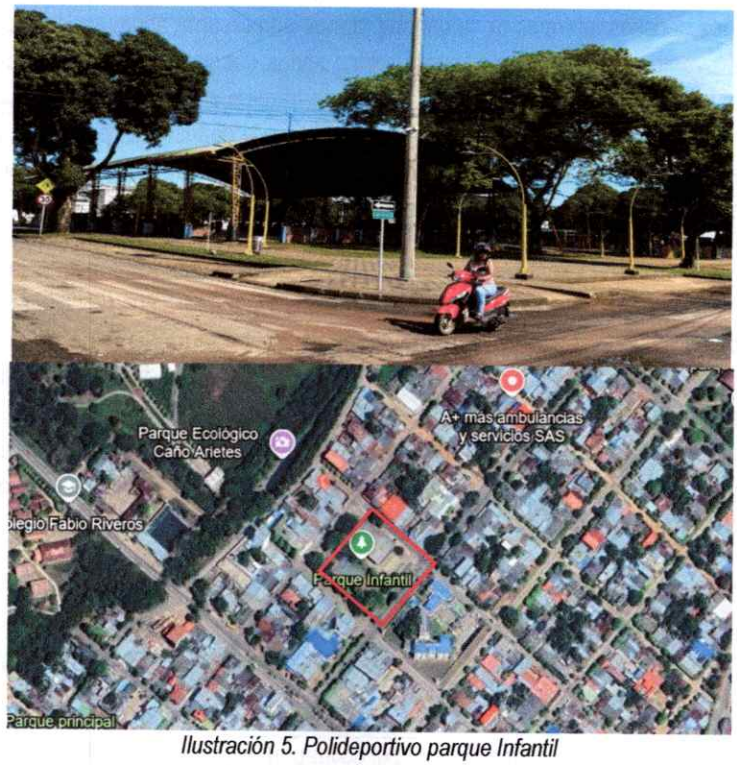
Ilustración 5. Polideportivo parque Infantil

La cancha polideportiva del parque Infantil, ubicada entre las calles 12 y 13 con carreras 12 y 13, en el barrio Centro, cuenta con un área de juego de 32 m x 20,1 m, para un área total de 643,2 m². Este escenario deportivo constituye un espacio esencial para la recreación, la práctica del deporte y la integración comunitaria.

En la zona de acceso al Polideportivo Parque Infantil se evidencia una superficie sin acabado en concreto, actualmente conformada por material granular, en la cual se presenta acumulación y encharcamiento de aguas lluvias. Esta condición dificulta el tránsito de los usuarios y genera deterioro progresivo del acceso, especialmente durante los periodos de lluvia.

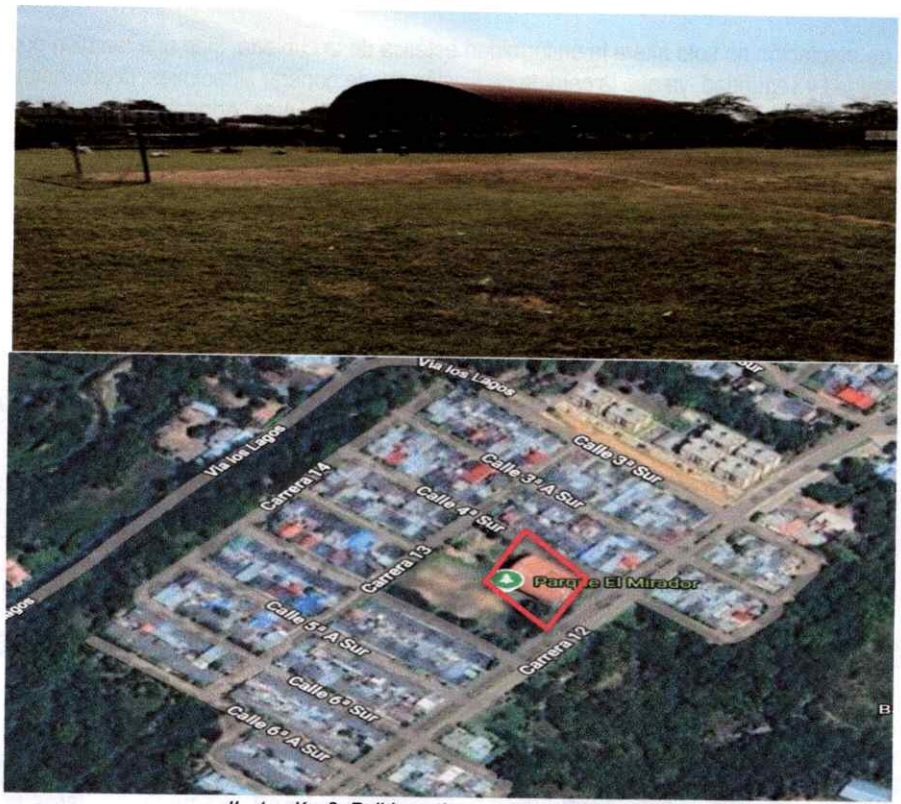
Ilustración 8. Polideportivo parque barrio Mirador

La cancha polideportiva del parque del barrio El Mirador, ubicada entre la calle 1 y la calle 2 con carrera 12 este, cuenta con un área de juego de 17 m x 30 m y unas dimensiones totales de 19,68 m x 35,32 m, para un área aproximada de 695,10 m². Este escenario deportivo constituye un espacio fundamental para la práctica activa de la comunidad del sector.

Como resultado de estas intervenciones, el escenario se encuentra en buen estado en general y apto para su uso. Sin embargo, se identificó un deterioro significativo en parte de la cubierta, específicamente en la parte frontal del escenario, donde se observa una línea completa de tejas con deformaciones evidentes. Estas tejas presentan arrugas, están sueltas y algunas se encuentran parcialmente desprendidas de la estructura metálica.

Este tipo de afectación no solo altera la uniformidad estética de la cubierta, sino que también compromete su funcionalidad y seguridad, ya que la pérdida de fijación puede generar filtraciones, desprendimientos por acción del viento o vibraciones, y riesgos para los usuarios y transeúntes. Además, el deterioro progresivo de la cubierta puede afectar la estructura de soporte debido a la entrada de agua, acelerando la corrosión en elementos metálicos.

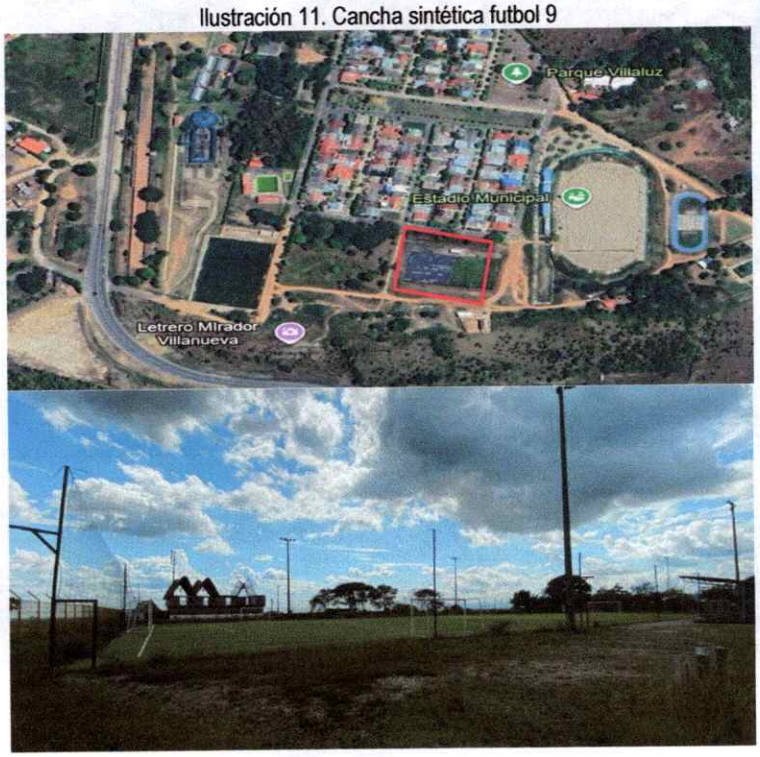
Ilustración 11. Cancha sintética futbol 9

se realizó visita a las instalaciones del escenario deportivo CANCHA SINTETICA ubicada en el barrio Villaluz de Villanueva Casanare, el cual cuenta con una cancha con grama sintética tipo monofilamento

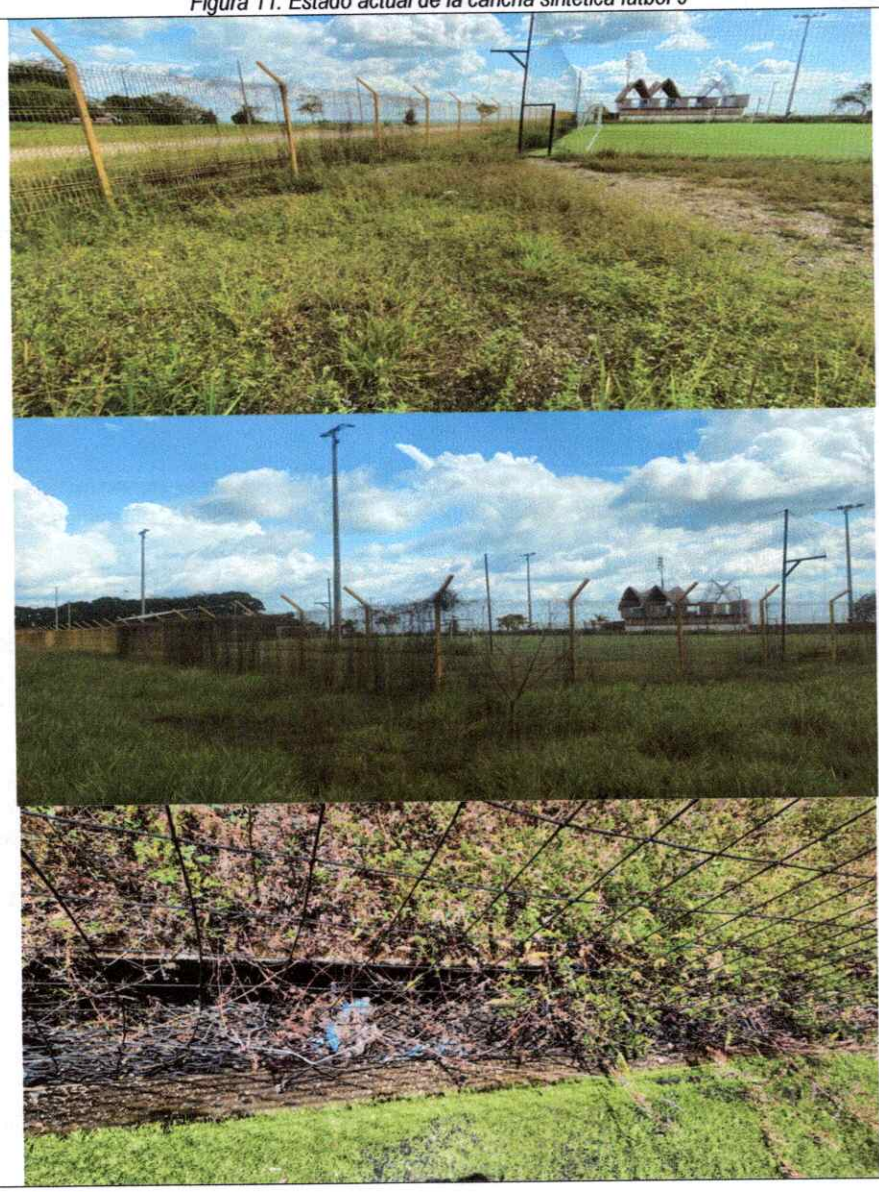
Figura 11. Estado actual de la cancha sintética futbol 9

GRAMA SINTÉTICA
En la zona destinada para la práctica deportiva, la grama sintética se encuentra actualmente en buen estado general; sin embargo, ya presenta algunas áreas puntuales que evidencian desgaste y requieren intervención. Estas zonas muestran deterioros que, de no atenderse oportunamente, podrían afectar la funcionalidad del escenario deportivo y comprometer la experiencia y seguridad de los usuarios.

CANALES DE DRENAJE
Durante la inspección realizada a los canales de drenaje en el tramo evaluado, se evidenció la presencia de cobertura vegetal y acumulación de residuos sólidos (plásticos, basura y otros elementos.

Estas condiciones afectan el correcto funcionamiento de la red de drenaje destinada a la evacuación de aguas lluvias, aumentando el riesgo de obstrucciones y empozamientos dentro del escenario deportivo.

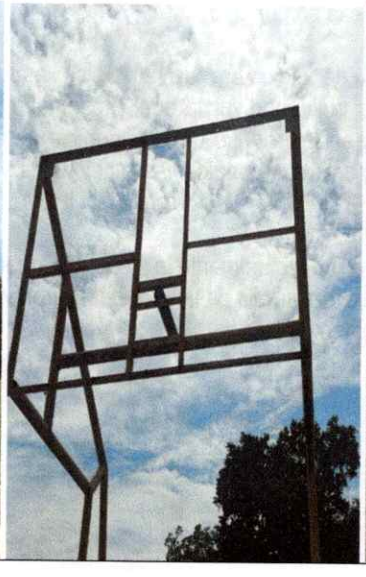
Figura 16. Estado actual de la cancha parque Las Gemelas

El parque cancha Las Gemelas, ubicado entre la calle 3 y calle 2 del barrio Panorama, presenta un estado actual considerablemente deteriorado, lo que limita su funcionalidad y seguridad para la práctica deportiva y el uso recreativo de la comunidad. Durante la inspección visual se evidenció que la placa deportiva se encuentra en muy mal estado, mostrando un avanzado nivel de desgaste superficial y estructural. La superficie presenta descascaramiento del concreto, pérdida del recubrimiento, fisuras visibles, crecimiento de vegetación en las juntas y acumulación de suciedad, aspectos que indican falta de mantenimiento y exposición prolongada a las condiciones ambientales.

Asimismo, se observó que la estructura metálica de los tableros de baloncesto se encuentra incompleta y deteriorada; los marcos están sin tableros, presentan corrosión significativa, pérdida de pintura, debilitamiento del material metálico y ausencia de elementos esenciales para su uso seguro, como los aros y sus fijaciones. Este nivel de deterioro compromete totalmente la funcionalidad del equipamiento deportivo.

Las zonas perimetrales también evidencian abandono, con vegetación descontrolada, falta de limpieza, desniveles del terreno y ausencia de elementos de protección o señalización. En conjunto, las condiciones observadas reflejan un escenario que requiere una intervención integral, orientada a la recuperación de la placa, reposición de equipamientos, control de vegetación y mejoras generales para restituir la seguridad, funcionalidad y condiciones mínimas necesarias para el uso adecuado del espacio por parte de la comunidad.

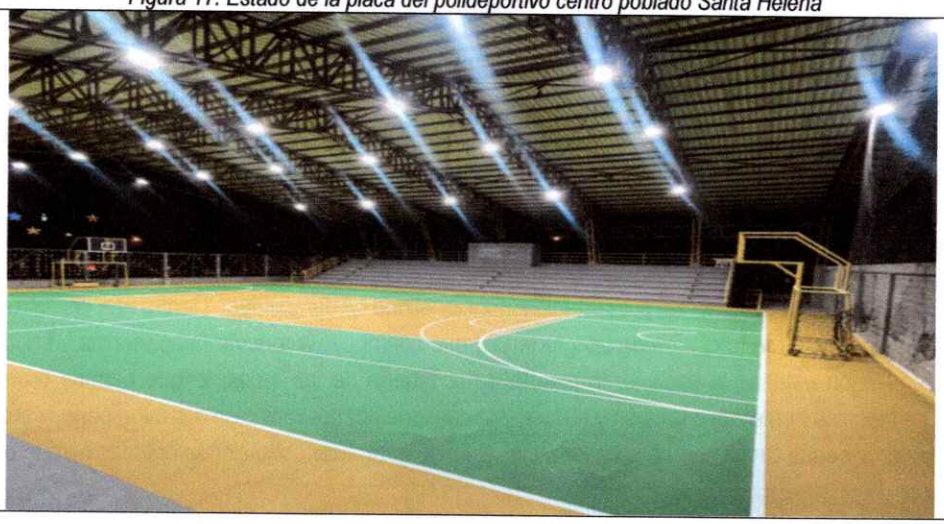
Figura 17. Estado de la placa del polideportivo centro poblado Santa Helena

Posteriormente, en el mes de diciembre de 2025, se realizó una segunda intervención enfocada específicamente en la placa polideportiva, la cual presentaba deterioro superficial por el uso. En esta intervención se llevó a cabo el destronque de la superficie de concreto y la aplicación de recubrimiento sintético, con el fin de recuperar sus condiciones funcionales y mejorar su desempeño para la práctica deportiva.

Gracias a esta última intervención, actualmente la placa polideportiva se encuentra en buen estado y ofrece condiciones adecuadas para el desarrollo de actividades deportivas y recreativas por parte de la comunidad del centro poblado Santa Helena.

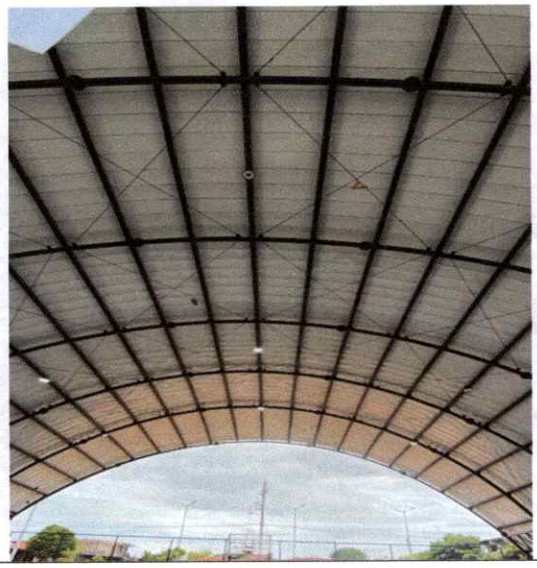
Figura 25. Estado de la placa polideportiva barrio Loma Linda

De acuerdo con la inspección realizada, la cancha multifuncional se encuentra en buen estado general. La placa deportiva no presenta deterioros significativos que afecten su funcionalidad; de igual manera, los arcos multifuncionales se encuentran en buenas condiciones. La gradería y su respectivo cerramiento también presentan un estado adecuado de conservación, por lo cual actualmente estos elementos no requieren intervenciones de mantenimiento significativas.

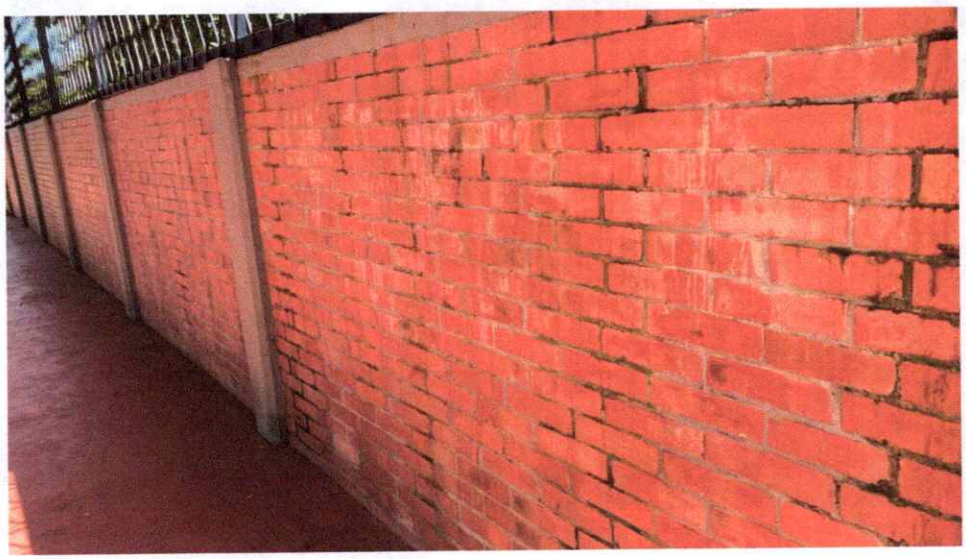
Figura 30. Estado actual del cerramiento de la graderia y graderia

En la placa de la gradería se evidenció deterioro y desgaste de la pintura de acabado, por lo cual se requiere realizar actividades de limpieza, preparación y resane de las zonas que lo requieran, así como la posterior aplicación de pintura, con el fin de mejorar su apariencia y proteger las superficies expuestas.
