MUNICIPIO DE FLORIDABLANCA

PROYECTO:
"PLANO DETALLES INTERVENCIÓN ESCALERAS BELLAVISTA"

TITULO:
DETALLES DE OBRA

PLANO 01 DE 01

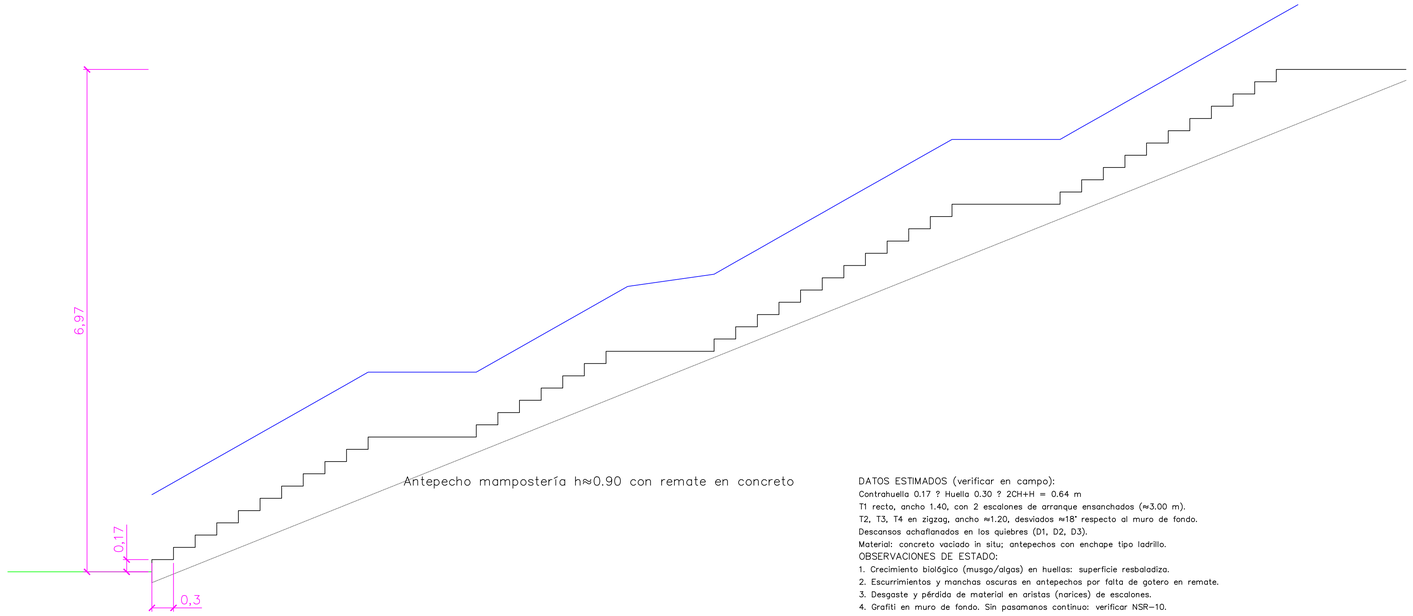
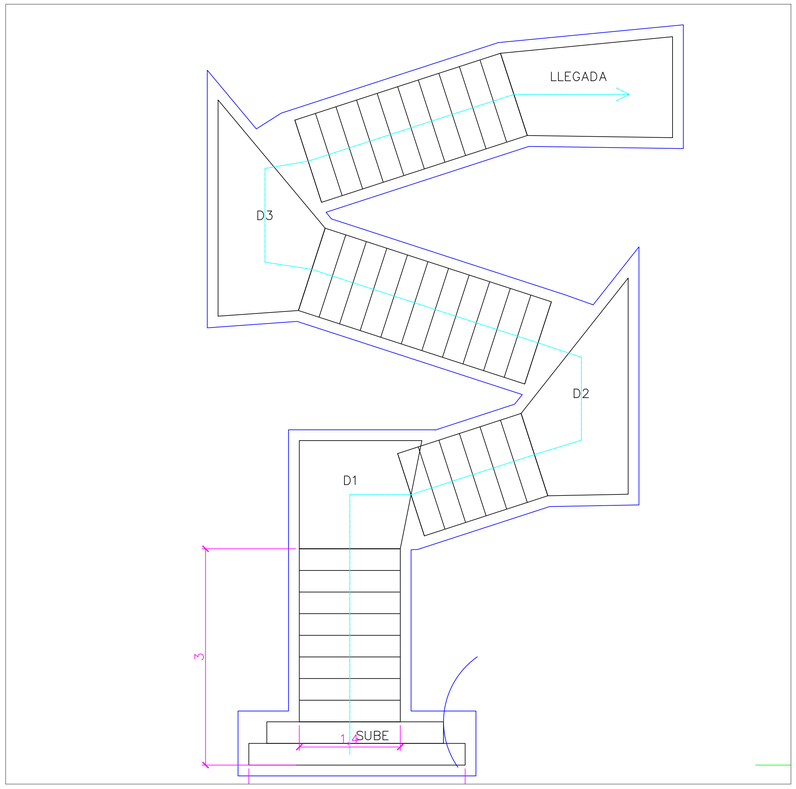
PERFIL DESARROLLADO

DATOS ESTIMADOS (verificar en campo):
Contrahuella 0.17 ? Huella 0.30 ? 2CH+H = 0.64 m
T1 recto, ancho 1.40, con 2 escalones de arranque ensanchados (≈3.00 m).
T2, T3, T4 en zigzag, ancho ≈1.20, desviados ≈18° respecto al muro de fondo.
Descansos achaflanados en los quiebres (D1, D2, D3).
Material: concreto vaciado in situ; antepechos con enchape tipo ladrillo.

OBSERVACIONES DE ESTADO:
1. Crecimiento biológico (musgo/algas) en huellas: superficie resbaladiza.
2. Escurrimientos y manchas oscuras en antepechos por falta de gotero en remate.
3. Desgaste y pérdida de material en aristas (narices) de escalones.
4. Grafiti en muro de fondo. Sin pasamanos continuo: verificar NSR-10.
