"ANÁLISIS Y EVALUACIÓN DE RIESGOS"
RAMA JUDICIAL DEL META
PALACIO DE JUSTICIA VILLAVICENCIO Y SUS SEDES

Abril de 2026

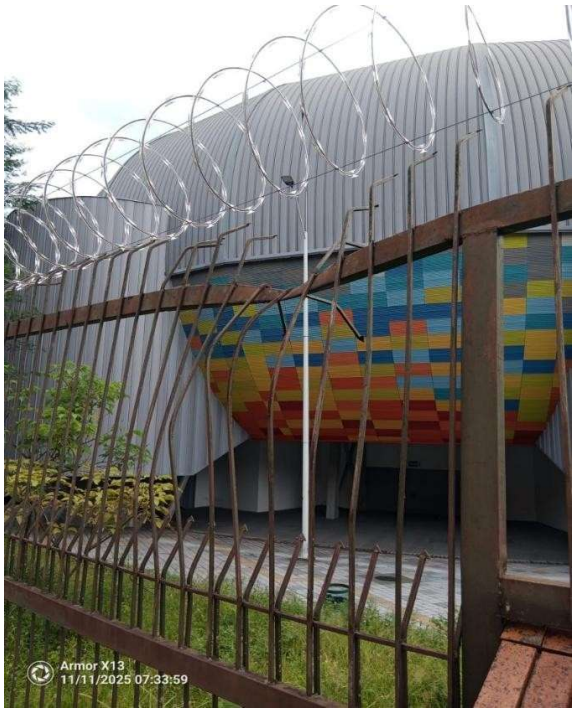
4.2 SISTEMAS DE SEGURIDAD

Se cuenta con cerca de electricidad, concertinas, alumbrado en algunos de sus sectores. Se cuenta con CCTV compuesto Cámara de Videovigilancia. de igual forma botones de pánico alarmas.

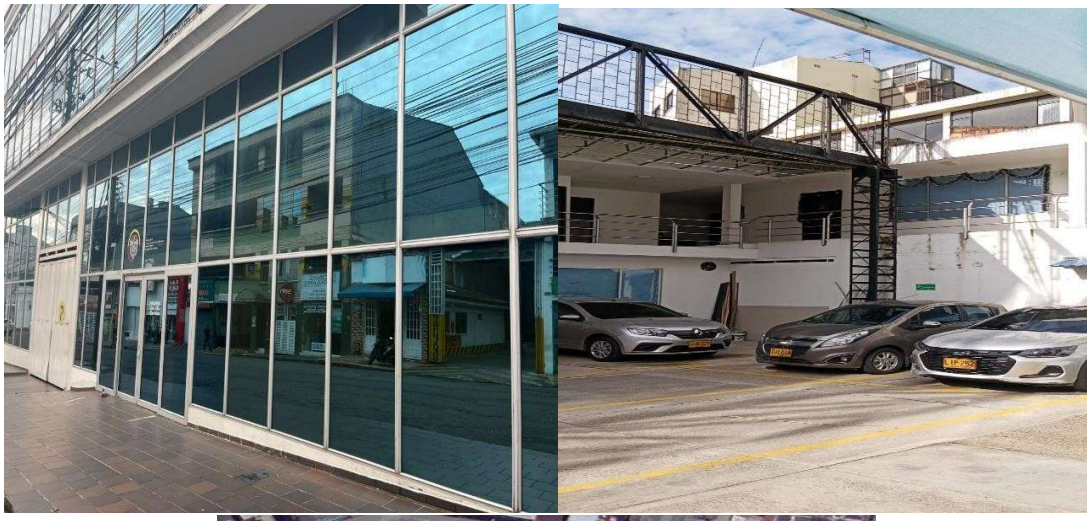
SEDE:	**PALACIO DE JUSTICIA**
AUSENCIA DE ILUMINACIÓN Y TECNOLOGÍA (CCTV)

RIESGO:	INTRUSIÓN / ATAQUE / HURTO
VALORACION DEL RIESGO:	ALTO / MITIGAR
DESCRIPCION DE LA VULNERABILIDAD	Las instalaciones (a excepción de donde el vigilante presta seguridad) carecen de energía, iluminación nocturna perimetral.
ACCION SUGERIDA:	Realizar de forma prioritaria la reparación de las rejas, cercas y mejorar el alumbrado EXTERNO.

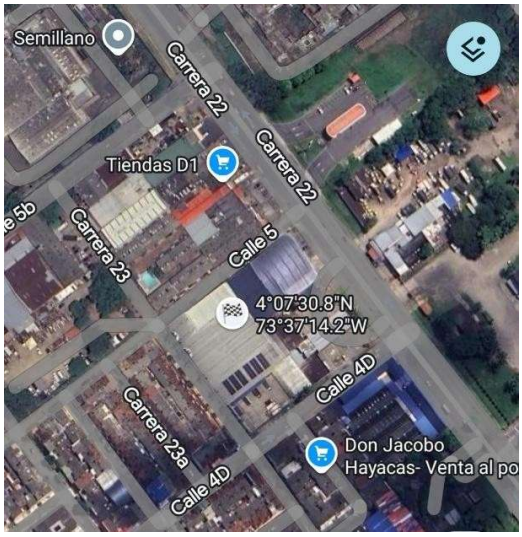
SEDE:	**CIVILES DEL CIRCUITO**
OSCURIDAD Y MAL ESTADO DE LAS CERCAS PERIMETRAL

RIESGO:	INTRUSIÓN / HURTO
VALORACION DEL RIESGO:	MEDIO / MITIGAR
DESCRIPCION DE LA VULNERABILIDAD	Vulnerabilidad por alto impacto de la delincuencia en la zona, el monitor de las cámaras esta fuera de Servio lo que no permite al personal de seguridad ver lo que pasa en su contorno interno y externo.
ACCION SUGERIDA:	Se recomienda reforzar las puertas, chapas y ventanales de la propiedad, cambiar de inmediato el monitor de las cámaras y robustecer el CCTV.

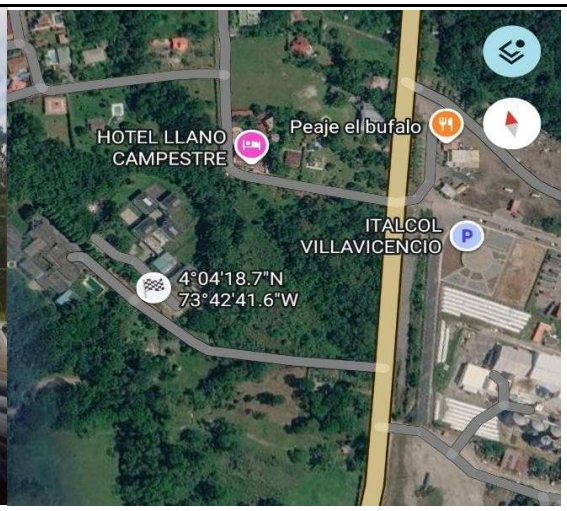
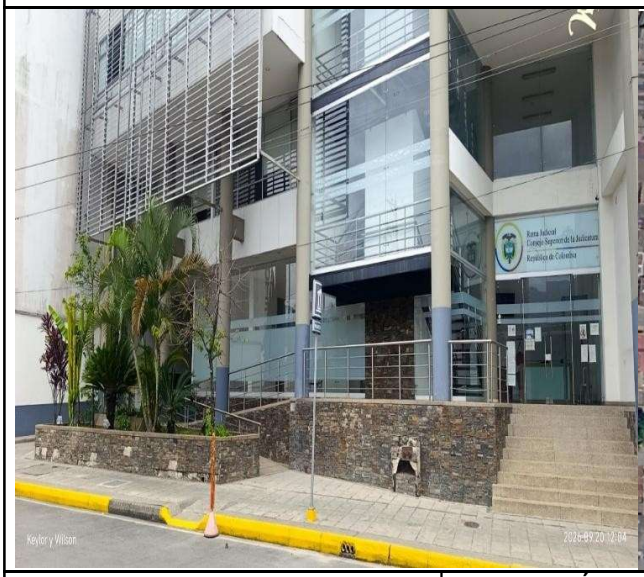
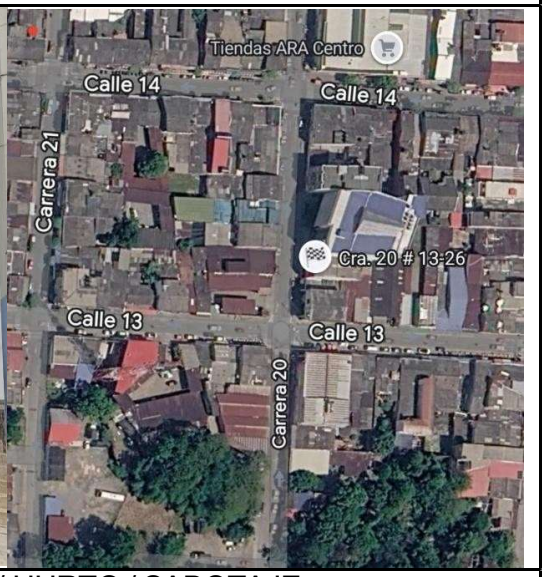
SEDE:	**SAN ISIDRO**
EXPOSICIÓN A LA INDIGENCIA Y EL HURTO.

RIESGO:	INTRUSIÓN / SABOTAJE / HURTO
VALORACION DEL RIESGO:	MEDIO / MITIGAR
DESCRIPCION DE LA VULNERABILIDAD	La sede está en constante exposición de la delincuencia de la zona y el microtráfico, las instalaciones requieren de mejorar el CCTV ya que la zona del parqueadero es muy vulnerable a la intrusión de la delincuencia.
ACCION SUGERIDA:	Actualizar el CCTV, instalar foto celdas en las partes altas del parqueadero y reforzar la seguridad de las puertas de acceso.
