“ESTUDIOS Y DISEÑOS PARA LA CONSTRUCCION, ADECUACION Y/O REHABILITACION DE VIAS EN EL MUNICIPIO DE CALARCA”

TRAMO 2 (CRA 25)

INFORME DE SUELOS

CONSULTORES SOLANO NAVAS

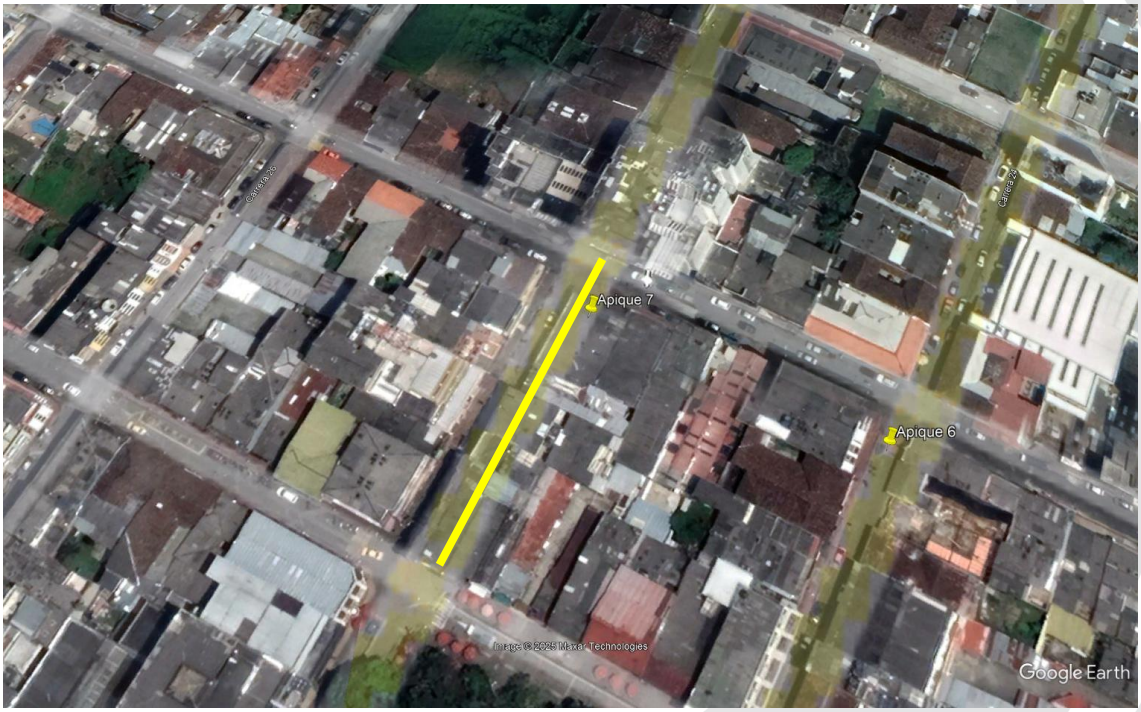
Con el propósito de definir sectores homogéneos para diseño, se establecen sectores con propiedades similares para cada uno de los factores o variables evaluadas en los estudios. Como resultado de esta etapa, se definen los sectores que se consideran homogéneos para el diseño de una capa de refuerzo del pavimento y en los que debe haber una correspondencia entre los resultados de caracterización y el comportamiento que se puede observar en la estructura de rodamiento existente.

Tramo 2 que se considerará caracterizado con un CBR de 4.8% al 95% en el apique 7. Se puede determinar que es un material homogéneo debido a la ubicación y longitud de la toma, lo cual se concluye como un terreno de baja capacidad, implicando una mejorar en la estructura del pavimento.

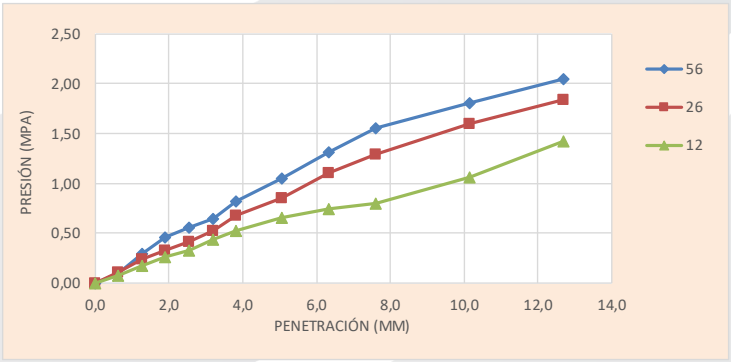
%Densidad max	Densidad	CBR	CBR CORREGIDO
95%	1,632	4,7	4,8
98%	1,684	6,1	5,9
100%	1,718	8,1	8,1
