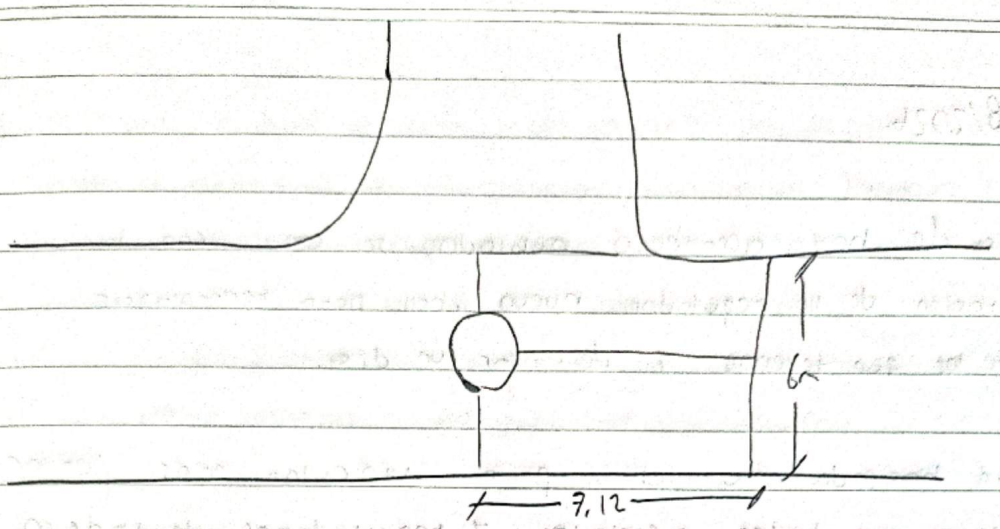
En el punto 50 (cr 42 entre calles 72 y 73) está estipulado un tramo de 6,92m de largo y 6m de ancho, pero en campo la losa completa mide L= 7,12 y A= 6m para ambos carriles
