CORPORACIÓN AUTÓNOMA REGIONAL PARA LA DEFENSA DE LA MESETA DE BUCARAMANGA (CDMB)

ANALISIS DE VULNERABILIDAD

SECTOR XXIII DE JUNIO

CONSTRUCCIÓN DE OBRAS DE MITIGACIÓN DEL RIESGO PARA EL CONTROL DE LA EROSIÓN EN ZONAS PRIORIZADAS DEL MUNICIPIO DE BUCARAMANGA, DEFINIDAS POR LA CDMB, COMO APOYO AL CUMPLIMIENTO DE ÓRDENES, ACCIONES JUDICIALES Y ACTUACIONES PREVENTIVAS DE LOS ÓRGANOS DE CONTROL RELACIONADAS CON LA GESTIÓN DEL RIESGO.

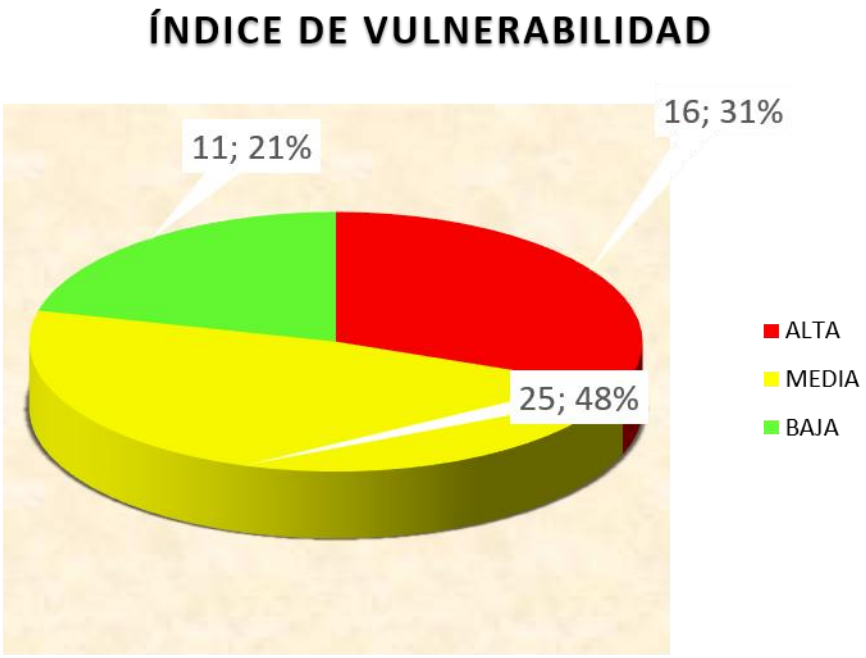
Figura 3. Índice de Vulnerabilidad por movimientos en Masa

El índice de vulnerabilidad total de la muestra de las edificaciones de la zona aferente al proyecto nos enseña una distribución proporcional de los dos índices correspondientes a vulnerabilidad estructural, el predominio de la vulnerabilidad estructural alta corresponde principalmente a las edificaciones ubicadas sobre los taludes, razón por la cual debemos entender que el parámetro de ubicación de la edificación es el que tiene mayor importancia junto con el sistema estructural predominante, en este caso mampostería, en la mayoría de los casos sin confinar, aunque la calidad de los sistemas de mampostería son en gran porcentaje buenos, la zona de estudio presenta edificaciones sin capacidad estructural de resistir un fenómeno natural de alta intensidad debido a que presentan cimentaciones deficientes y mampostería mal dispuesta, de igual forma, como se puede observar en el mapa de vulnerabilidad total y en el porcentaje presentado en tablas y gráficos en el presente numeral, la mayor parte del porcentaje de edificaciones se encuentra en una zona de amenaza alta. Es de resaltar que la falta de obras de contención y estabilización de los taludes sobre los cuales se desarrollan urbanísticamente la gran mayoría de barrios y la sobrepresión sobre dichos taludes que se aumenta en proporción a la nueva aparición de edificaciones, he incluso, a las edificaciones existentes en las que se realizan reformas enfocadas en ampliaciones en altura, implican un aumento considerable en las zonas vulnerables a movimientos en masa.

ÍNDICE DE VULNERABILIDAD		N° DE EDIFICACIONES	%
	Vulnerabilidad Baja	11	21,2%
	Vulnerabilidad Media	25	48,1%
	Vulnerabilidad Alta	16	30,8%
	TOTAL	52

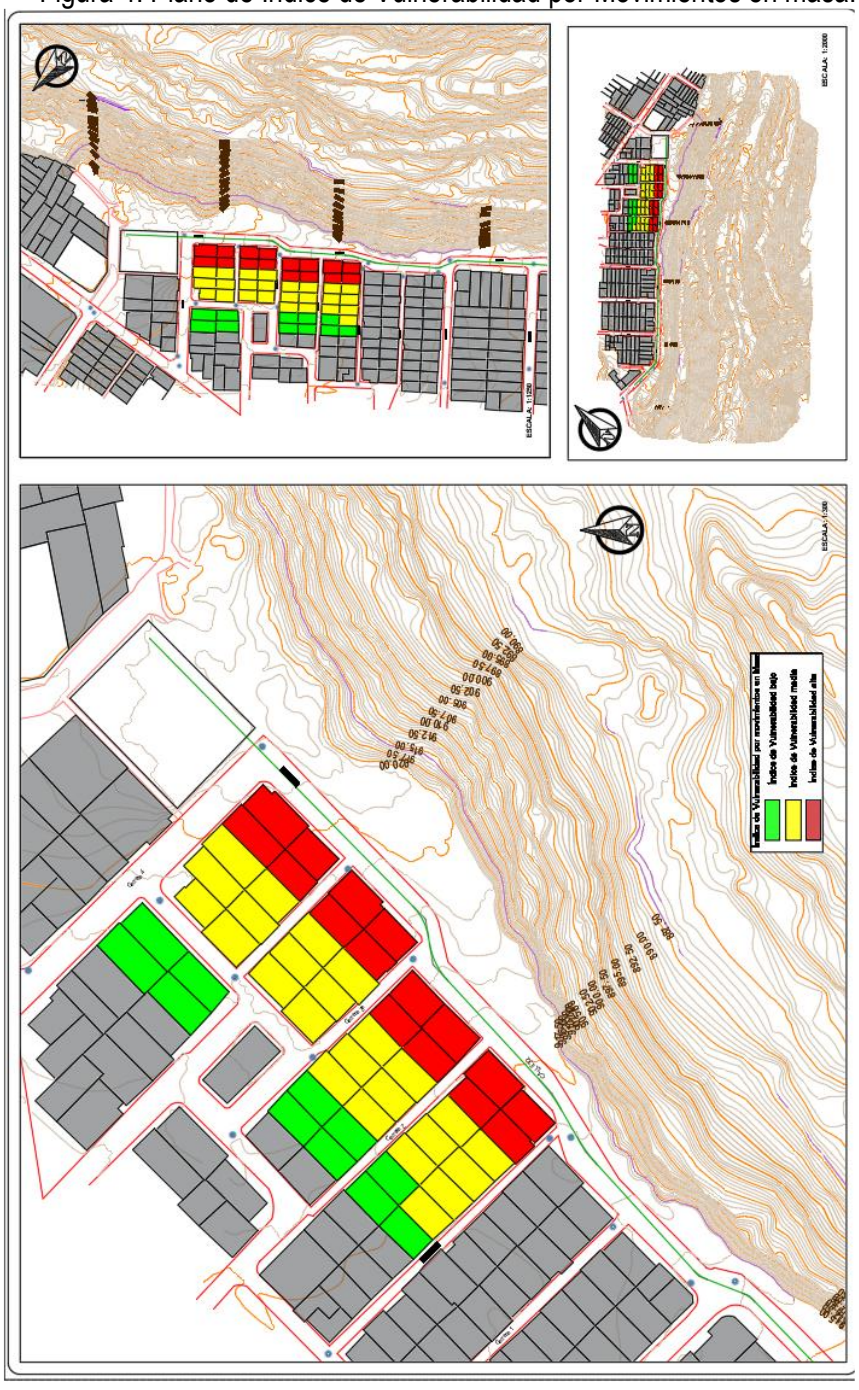
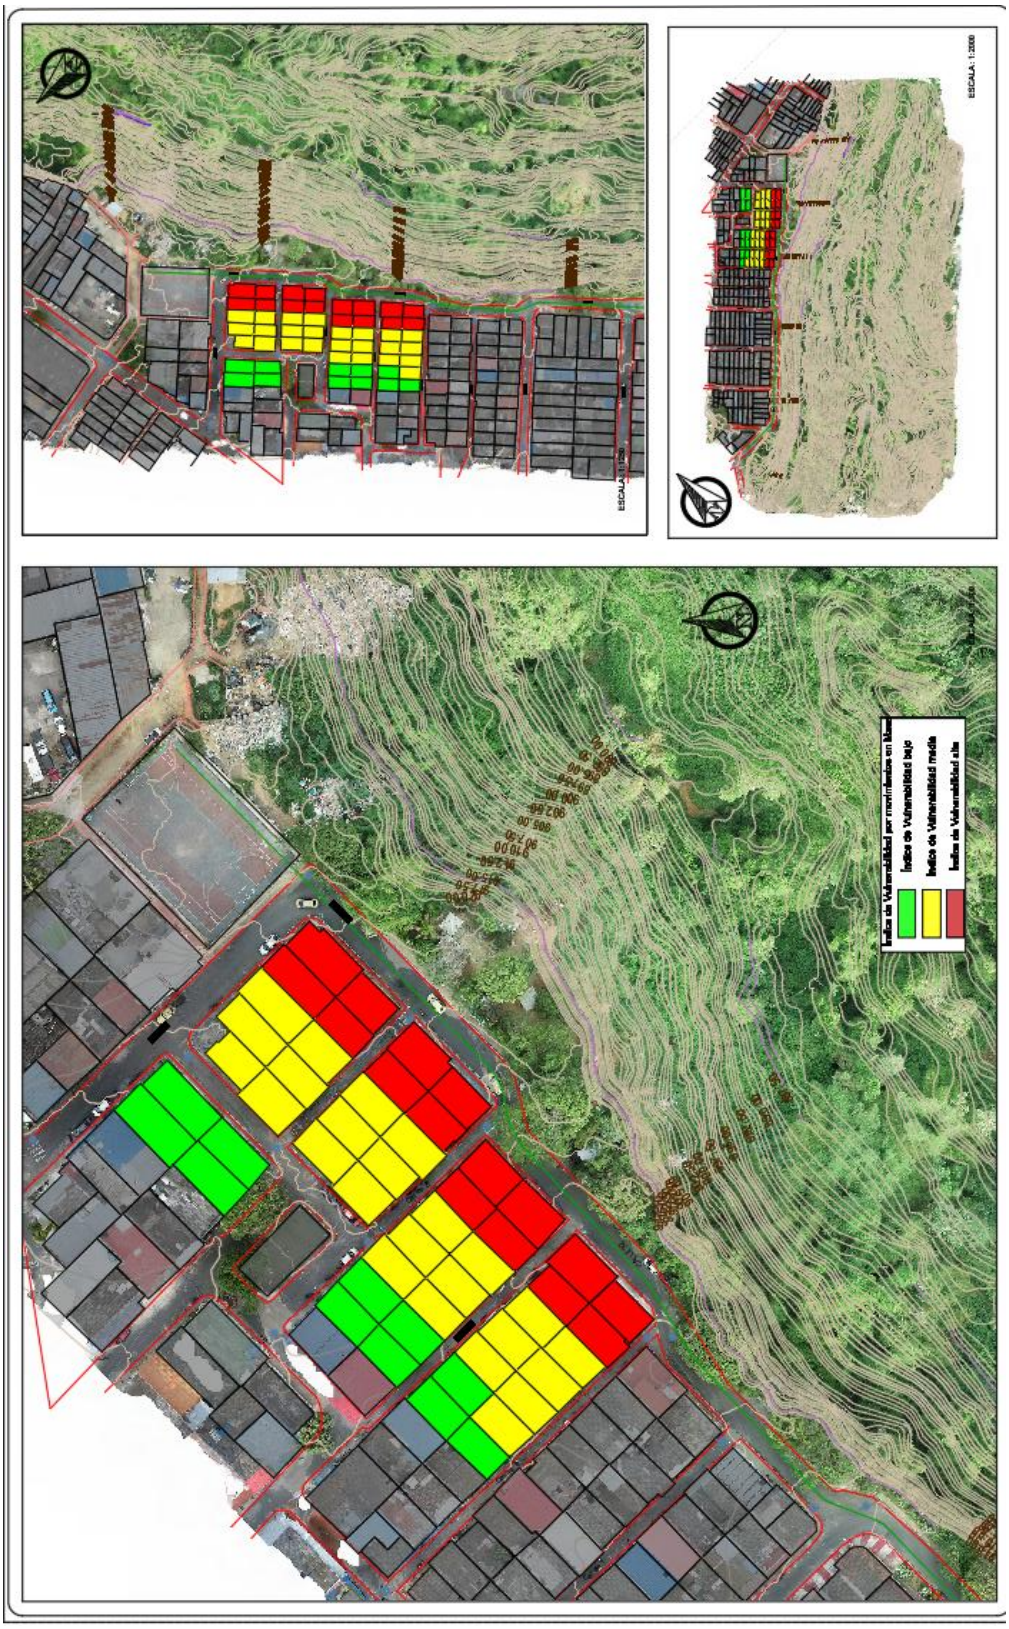
Figura 4. Plano de Índice de Vulnerabilidad por Movimientos en masa.

No obstante, a lo anterior, es necesario indicar que los trabajos a desarrollarse deben tener especial consideración con las edificaciones toda vez que las intervenciones pueden generar su colapso, ya que el sector objeto del proyecto presenta ÍNDICES DE VULNERABILIDAD que en promedio se ubican en **0.7**.
