CORPORACIÓN AUTÓNOMA REGIONAL PARA LA DEFENSA DE LA MESETA DE BUCARAMANGA (CDMB)

CARACTERIZACION GEOTECNICA ZONAS AFERENTES AL SALÓN COMUNAL DEL BARRIO BUENAVISTA MUNICIPIO DE BUCARAMANGA - SANTANDER

CONSTRUCCIÓN DE OBRAS DE MITIGACIÓN DEL RIESGO PARA EL CONTROL DE LA EROSIÓN EN ZONAS PRIORIZADAS DEL MUNICIPIO DE BUCARAMANGA, DEFINIDAS POR LA CDMB, COMO APOYO AL CUMPLIMIENTO DE ÓRDENES, ACCIONES JUDICIALES Y ACTUACIONES PREVENTIVAS DE LOS ÓRGANOS DE CONTROL RELACIONADAS CON LA GESTIÓN DEL RIESGO.

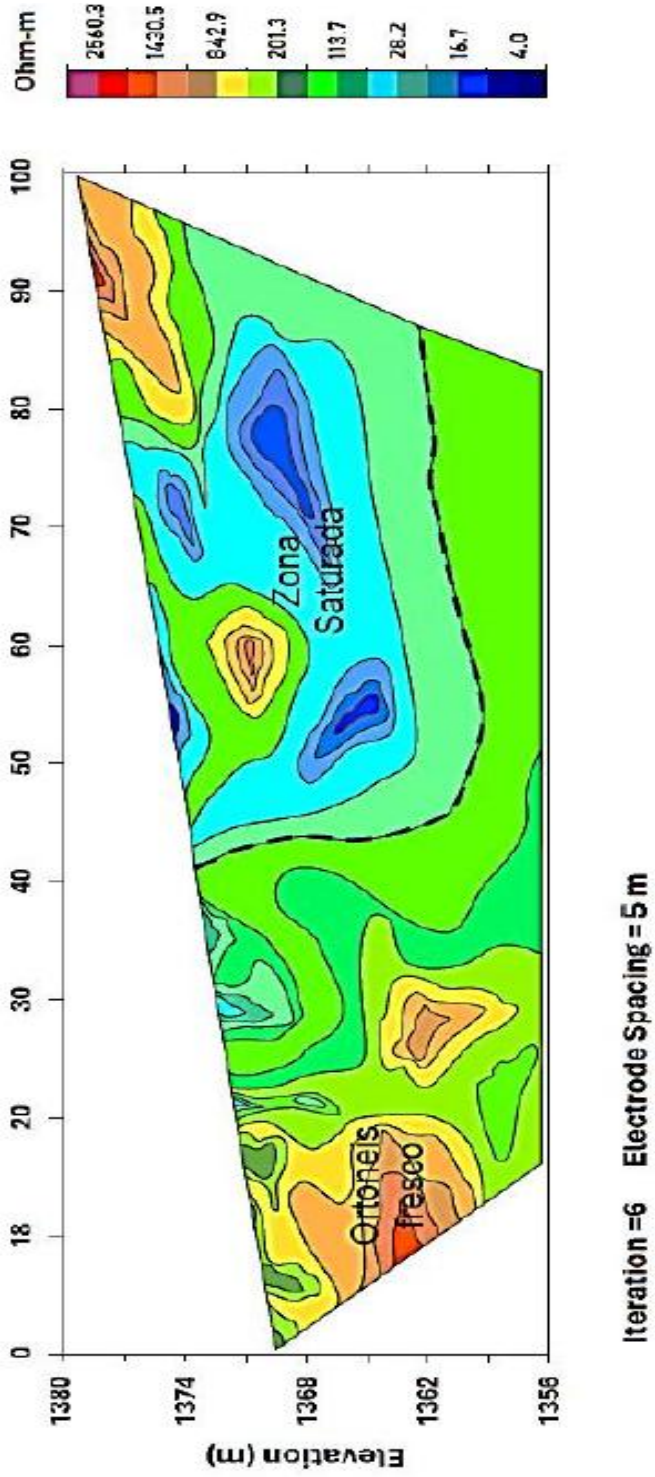
Ilustración 10 Perfil tomografía de resistividad eléctrica LGE1

La región superficial corresponde a una capa de geometría irregular y distribución discontinua, de espesor variable, entre 3m a 9 m, con registro en el valor de resistividades entre 4Ω*m y 28.2Ω*m. Esta primera capa se localiza en el sector urbanizado del área de estudio, donde el suelo residual, ha sido modificado por cortes, nivelaciones y rellenos para la construcción de vías y viviendas. Luego, en contacto lateral e infrayacente, se identifica una capa de espesor variable entre 4m y 15m (el total es

desconocido) con un contraste en el valor de la resistividad, con registros mayores a 28.2 Ω*m, interpretado como material residual desarrollado por meteorización profunda del basamento metamórfico de la formación Bucaramanga, es un suelo arcillo-limoso a arcillo-arenoso.

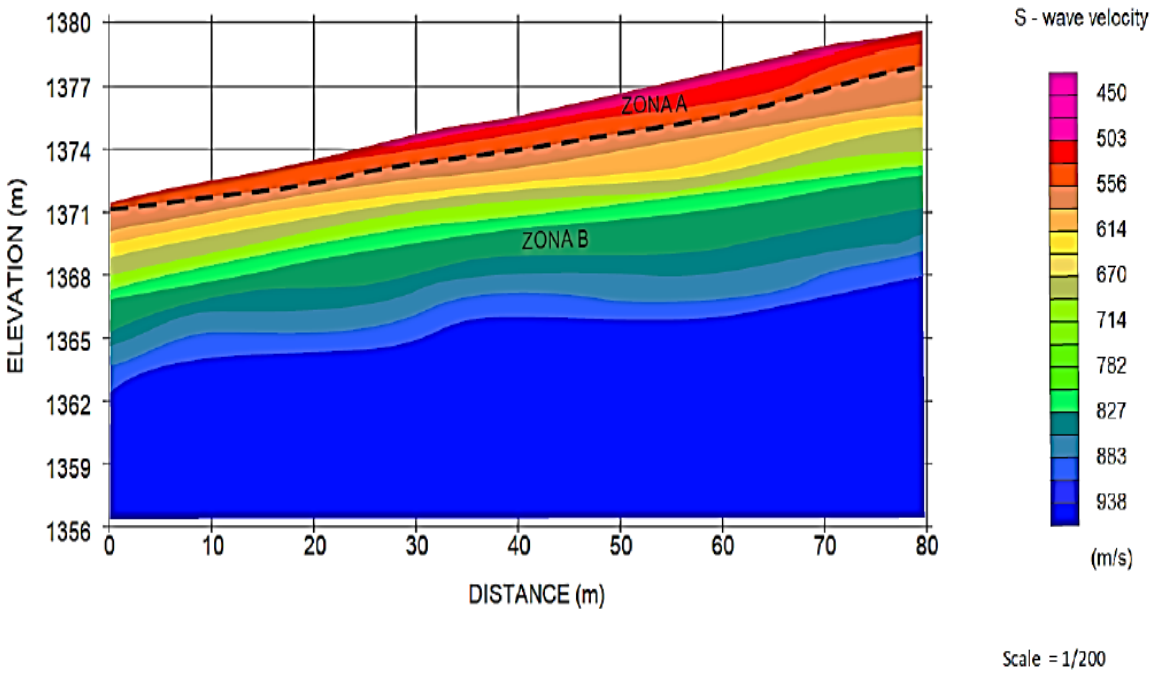
Figura 1. Ensayo de sísmica de refracción No. LRS-1 (Perfil con variación de ondas Vp).

De acuerdo a los resultados de la tomografía sísmica se identifica dos zonas, la ZONA A corresponde al material residual desarrollado por meteorización profunda del basamento metamórfico de la formación Bucaramanga; La ZONA B corresponde al suelo residual natural formado por la meteorización del gneis de la Formación Bucaramanga.

No se evidencia anomalías geofísicas significativas a lo largo del perfil sísmico.

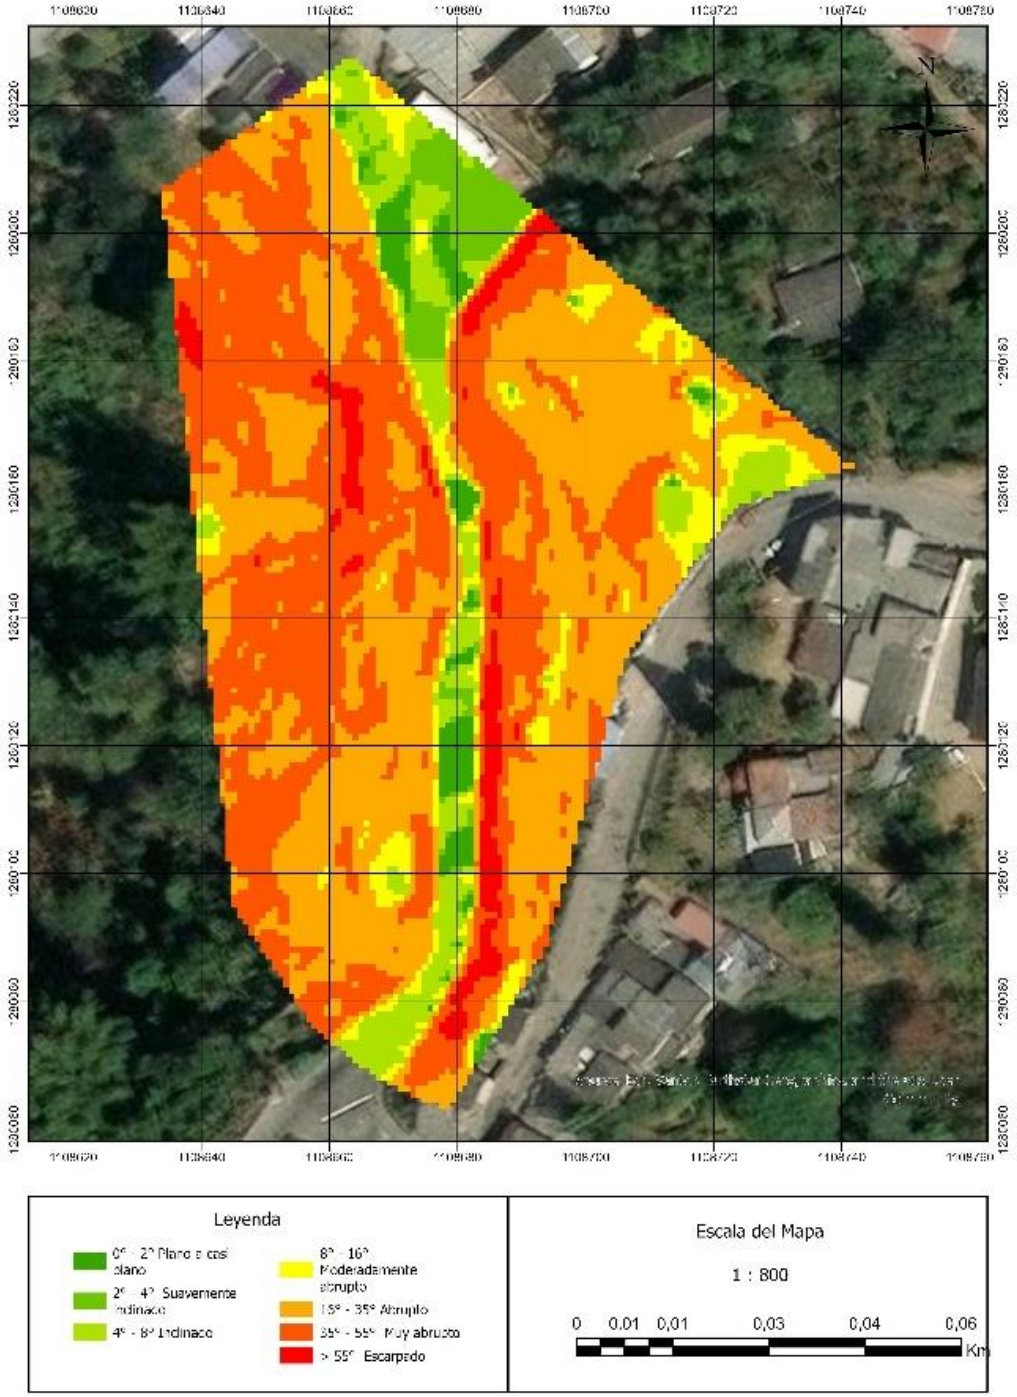
Ilustración 27. Mapa de pendiente del terreno, sector Buenavista

sectores con pendientes de 35° a 55° corresponden a superficies muy abruptas asociadas a los cortes del talud de corte.

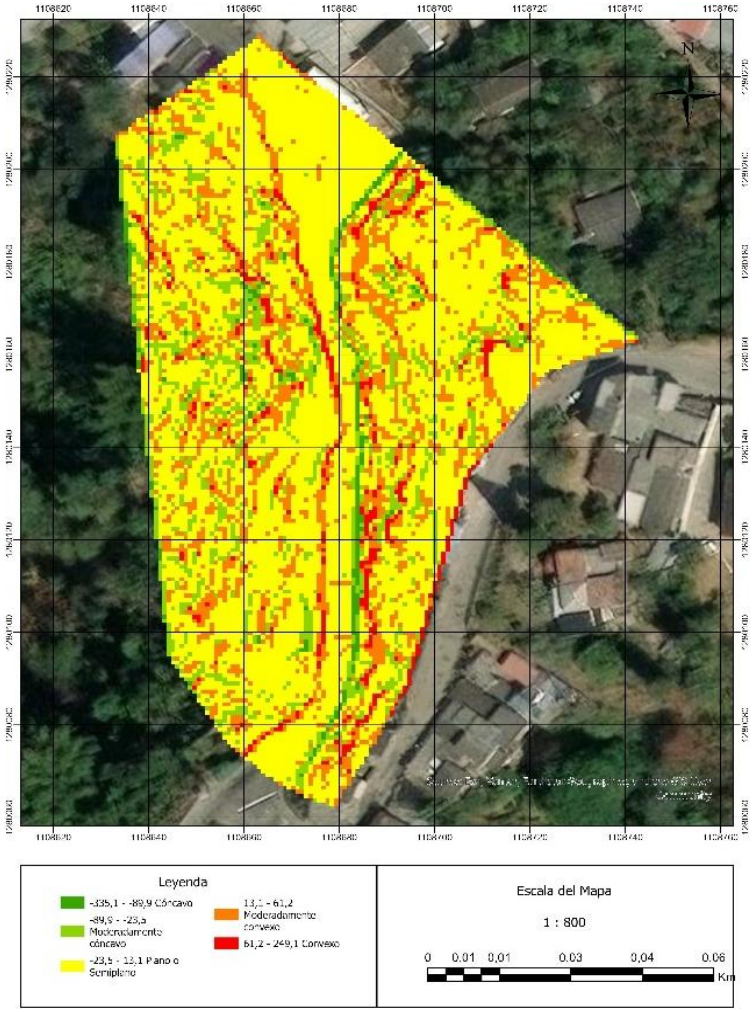
Ilustración 28. Mapa de curvatura del terreno, sector Buenavista

Hacia los bordes oriental y sur del área de estudio se observan zonas con curvatura convexa, propias de lomos y taludes ligeramente abombados que dispersan el flujo y aumentan la exposición del suelo a procesos de erosión.

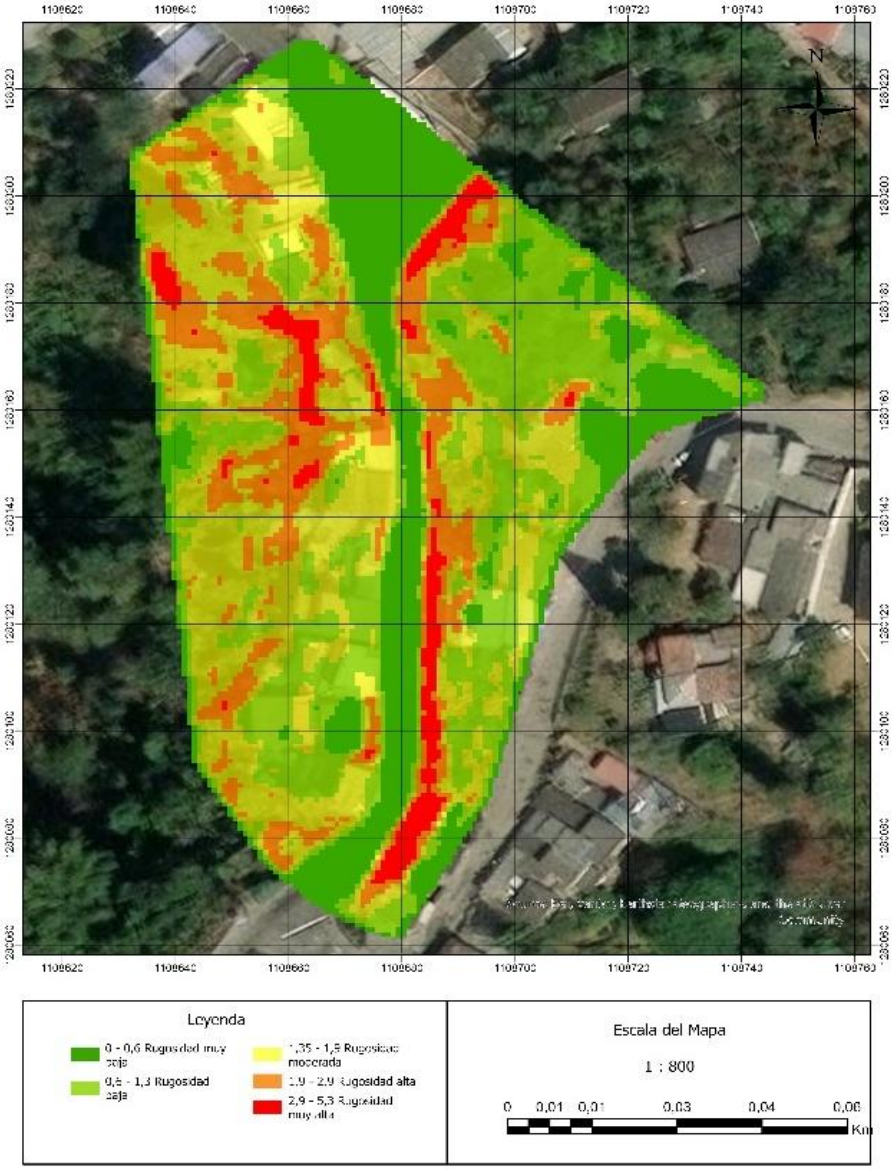
Ilustración 29. Mapa de rugosidad del terreno, sector de Buenavista

Para el sector de Buenavista las áreas con rugosidad baja se concentran en la franja oriental y en pequeños sectores cercanos a las viviendas, donde predominan rellenos antrópicos, terrazas niveladas y superficies relativamente uniformes. En contraste, la franja central del sector muestra valores medios a altos topografía más irregular donde se intercalan pequeños lomos, depresiones y variaciones locales del relieve. Esta rugosidad intermedia favorece la infiltración en áreas con vegetación, intensificando la acumulación de humedad en superficies cóncavas.

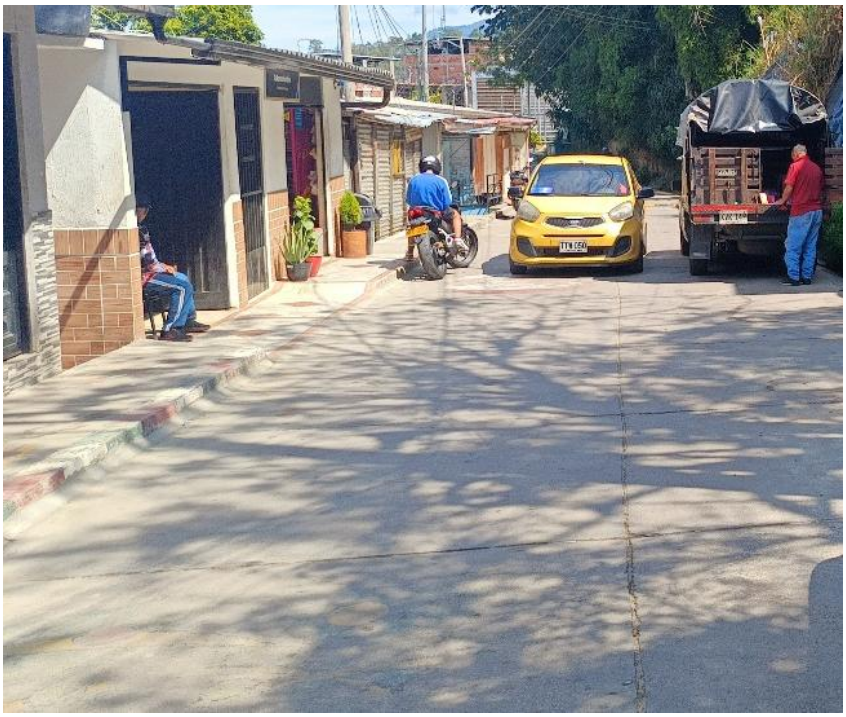
Corresponden a superficies artificiales asociadas a ocupación urbana y rellenos generados para soportar viviendas y adecuaciones del terreno en el sector Buenavista. Presentan, cortes verticales, taludes y zonas con material de relleno antrópico.

Ilustración 32. Laderas asociadas a construcciones conforma los elementos geomorfológicos de origen antrópico del sector Buenavista
