MUNICIPIO DE TAURAMENA

SECRETARIA DE INFRAESTRUCTURA

INFORME DE VISITA DE INSPECCIÓN							Solicitante	William Suarez
							Fecha (dd/mm/aaaa)	5 de febrero de 2026
Hora de la visita	3:00 PM	**Duración (min)**	1 hora	**Estado del tiempo**	Soleado	**Localización**	CASETA COMUNAL, BARRIO VILLA DEL PRADO

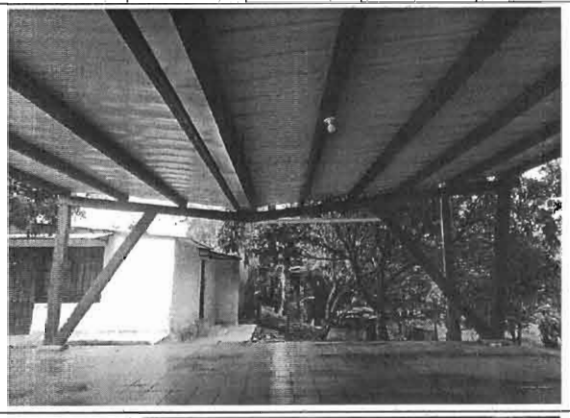
El presidente de la Junta de Acción Comunal del barrio Villas del Prado solicita la realización de mejoras en la Caseta Comunal, teniendo en cuenta que actualmente es un espacio abierto y sin cerramiento, lo que ha permitido el ingreso de personas ajenas en horas nocturnas.

En virtud de lo anterior, propone la ejecución de un cerramiento perimetral que permita controlar el acceso y garantizar mayor seguridad para la comunidad. Asimismo, se evidencia que la caseta no cuenta con red eléctrica ni sistema de iluminación propio.

De igual manera, el espacio no dispone de unidades sanitarias, lo que limita su uso para actividades comunitarias. Por tal motivo, se plantea la construcción de dos unidades sanitarias.

Caseta cumunal Villa del Prado - ubicado a un costado del caño La Tauramenera, en el barrio Villa del Prado

Se recomienda realizar el presupuesto de adecuación que contemple el cerramiento perimetral, la instalación de redes eléctricas internas y la construcción de dos unidades sanitarias.
