PROYECTO: EQUIPAMIENTOS PUBLICOS MOSQUERA

Salón Comunal La Cartuja

INVESTIGACION DE POZOS DE ALCANTARILLADO

POZO NUMERO: 1

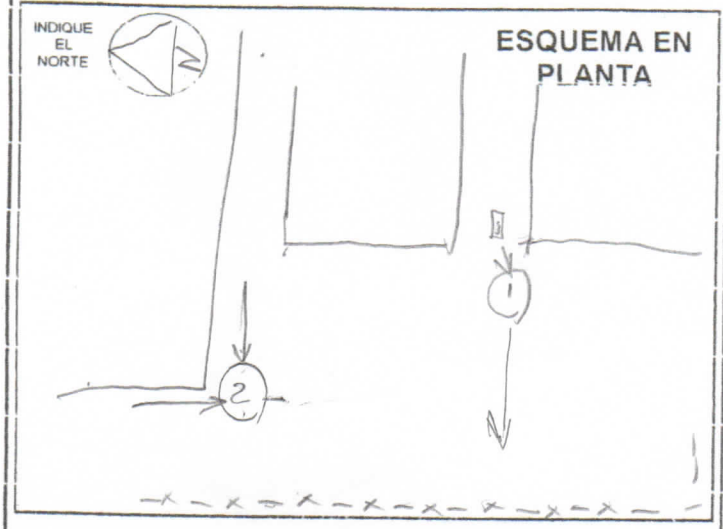
ESQUEMA EN PLANTA

Tubo	Cota clave (msnm)	Profundidad a clave (m)	Diámetro (m)	Material (G, M, C)	Sumidero
1		0,46	8"	PVC	
2		1,04	12"	PVC	
3					
4					
5					
6					
7					
8

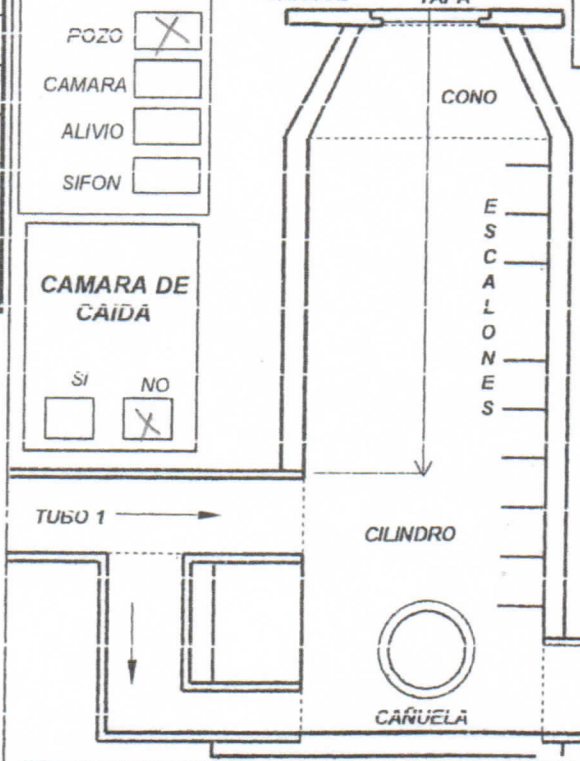
TAPA
- EXISTE: [X] SI [ ] NO
- ESTADO: [X] BUEN ESTADO [ ] CON GRIETAS [ ] PARTIDA [ ] SIN CONCRETO
- TIPO DE TAPA: [X] FERROCONCRETO [ ] CONCRETO [ ] HIERRO SIN BISAGRA [ ] HIERRO CON BISAGRA [ ] TAPA SEGURIDAD [ ] TAPA EN FIBRA
- DIAGNÓSTICO: [ ] CAMBIAR

CARGUE
- EXISTE: [X] SI [ ] NO
- ESTADO: [X] BUENO [ ] GRIETAS [ ] PARTIDO [ ] HUNDIDO
- DIAGNÓSTICO: [ ] RECONSTRUIR

CONO
- EXISTE: [ ] SI [X] NO
- ESTADO: [ ] BUENO [ ] GRIETAS [ ] PARTIDO
- DIAGNÓSTICO: [ ] RECONSTRUIR

CILINDRO
- [X] MAMPOSTERIA
- [ ] CONCRETO
- [ ] BUENO
- [ ] GRIETAS
- [ ] PARTIDO
- [ ] HUECOS
- [ ] SIN PAÑETE
- DIAGNÓSTICO: [ ] RECONSTRUIR

CAÑUELA
- [ ] BUENA [X] SEDIMENTADA [ ] DESGASTADA [ ] SOCAVACION
- DIAGNÓSTICO: [ ] RECONSTRUIR
