PROYECTO: EQUIPAMIENTOS PUBLICOS MOSQUERA

Salon Comunal La Cartuja

INVESTIGACION DE POZOS DE ALCANTARILLADO

POZO NUMERO: 2

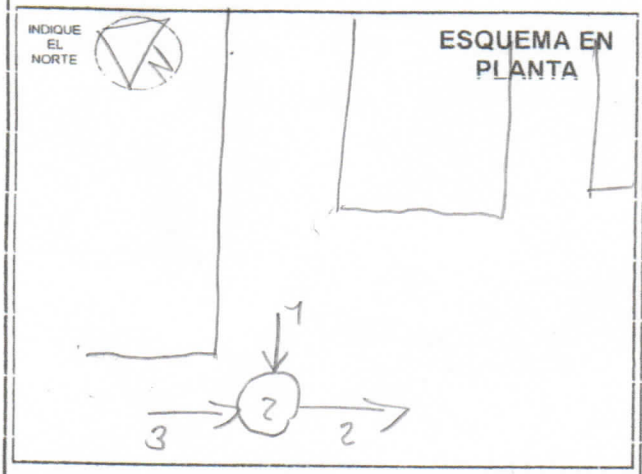
TAPA
- EXISTE: SI ☒ NO ☐
- ESTADO: BUEN ESTADO ☒; CON GRIETAS ☐; PARTIDA ☐; SIN CONCRETO ☐
- TIPO DE TAPA: FERROCONCRETO ☒; CONCRETO ☐; HIERRO SIN BISAGRA ☐; HIERRO CON BISAGRA ☐; TAPA SEGURIDAD ☐; TAPA EN FIBRA ☐
- DIAGNÓSTICO: CAMBIAR ☐

CARGUE
- EXISTE: SI ☒ NO ☐
- ESTADO: BUENO ☒; GRIETAS ☐; PARTIDO ☐; HUNDIDO ☐
- DIAGNÓSTICO: RECONSTRUIR ☐

ESCALONES
- EXISTEN: SI ☒ NO ☐
- DIAGNÓSTICO: COLOCAR NUEVOS ☐
- TIPO: HIERRO ☒; LADRILLO ☐
- ESTADO: BUENOS ☒; DOBLADOS ☐; FALTAN ☐

CAÑUELA
- BUENA ☒
- DESGASTADA ☐
- SEDIMENTADA ☐
- SOCAVACION ☐
- DIAGNÓSTICO: RECONSTRUIR ☐
