ALCALDÍA DE CRAVO NORTE

DIAGNOSTICO ESTADO INICIAL

"MEJORAMIENTO Y MANTENIMIENTO EQUIPAMIENTO COLECTIVO ESCENARIO DEPORTIVO CANCHA DE FUTBOL FRANKLIN MARQUESINE, EN EL MUNICIPIO DE CRAVO NORTE, ARAUCA".

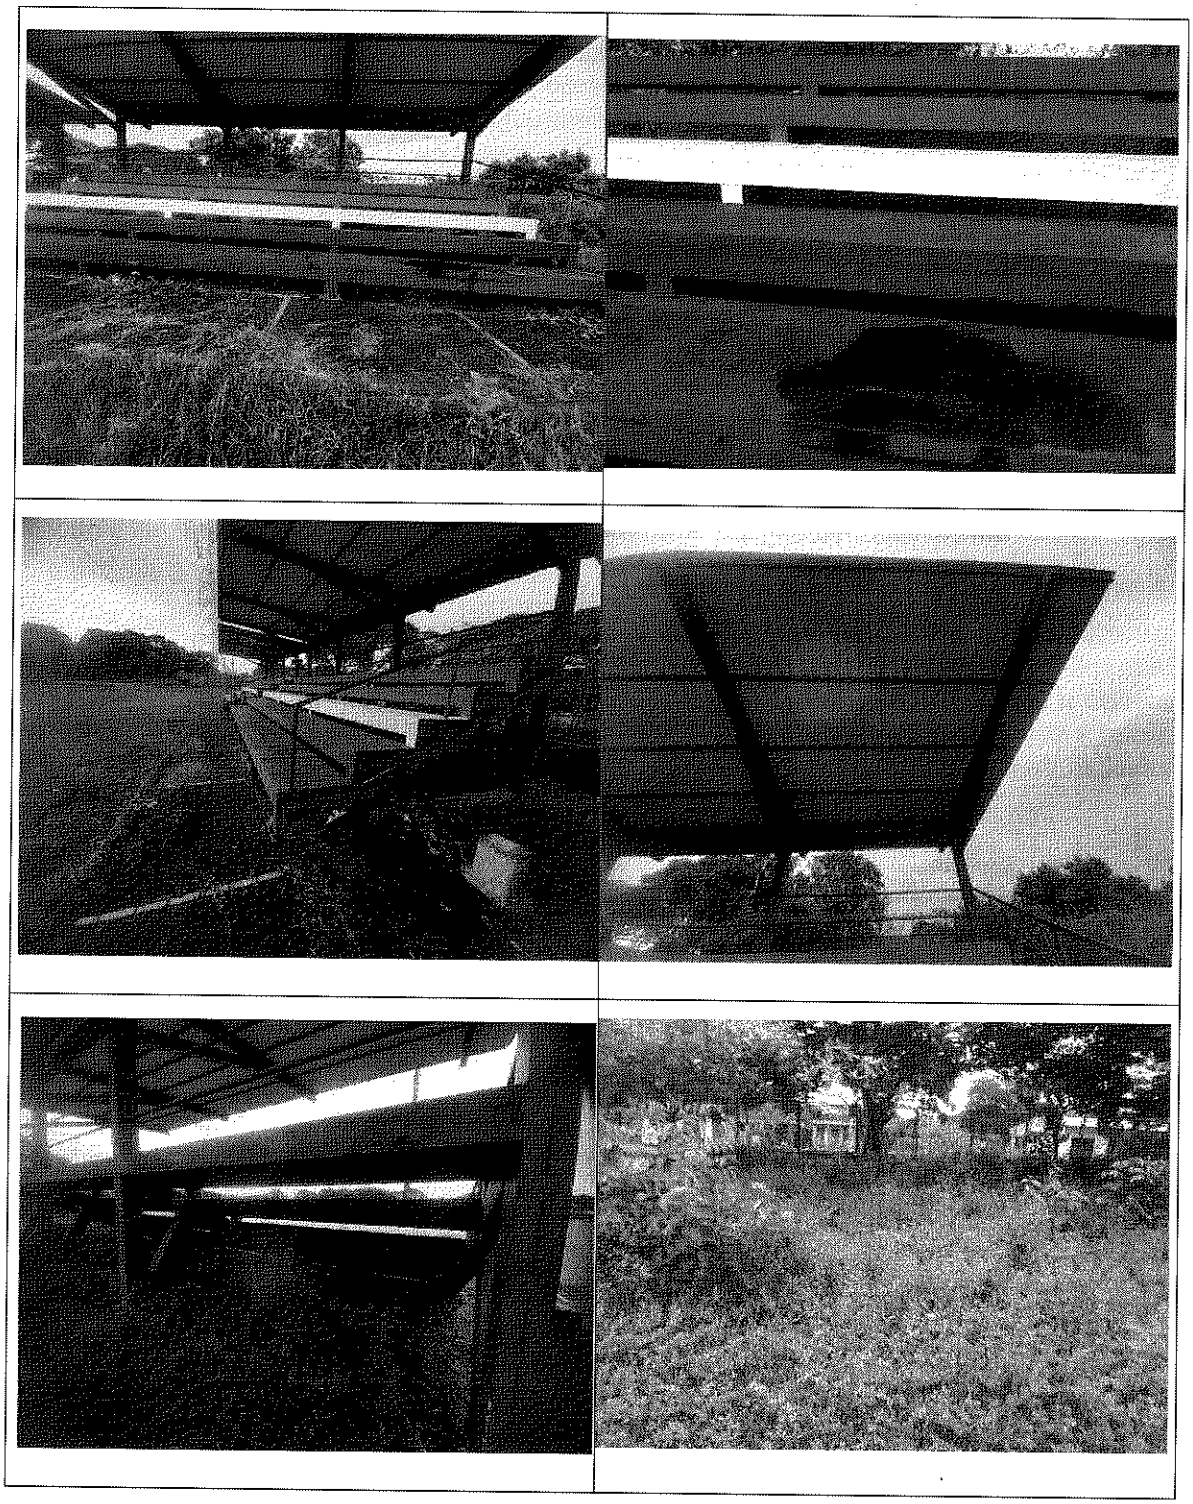
REGISTRO FOTOGRÁFICO

- Graderías en regular estado, con deterioro de la pintura y manchas en la superficie.
- Estructura de soporte de cubierta con signos de corrosión y deterioro en algunos elementos.
- Áreas cubiertas de rastrojo y maleza como la malla del cerramiento, la cancha con el pasto alto.
