Gobernación de Casanare
NIT: 892099113-6

ACTA DE INVENTARIO DEL PARQUE WISIRARE

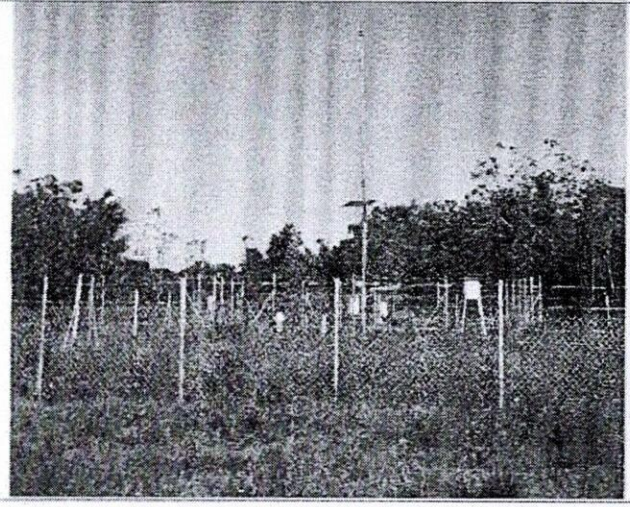
Encerrado de las pocetas del hábitat del Caimán Llanero, construidas en ladrillo, malla y tubo metálico.		El cerramiento se encuentra operativo, sin embargo requiere aplicación de anticorrosivo, pintura y mantenimiento porque no cuenta con algunos ladrillos.

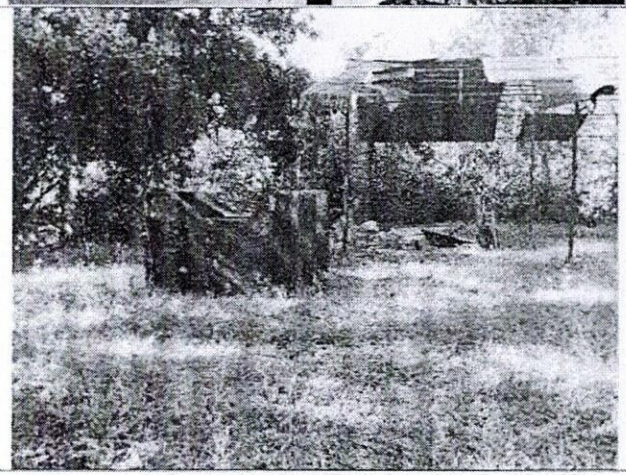
Pozo profundo		Existen 3 pozos profundos de los cuales uno pertenece a la Fundación Palmarito y dos a la Gobernación de Casanare. Es decir, son tres pozos, El uno (1) está funcionando para uso doméstico y para proveer de agua los estanques de los caimanes, el dos (2) se encuentra clausurado por lo que se debe colocar el sello hermético, y el otro requiere de una bomba para realizar su funcionamiento y poder ser usado.
Casa fiscal construida en material metálico (paredes y techo)		La casa se encuentra en operación, sin embargo, requiere de mantenimiento y pintura. Dentro de la casa cuenta con una cocina que requiere mantenimiento. Se cuenta con conexión a gas natural y a energía electrica, servicio público que se debe asumir mensualmente.

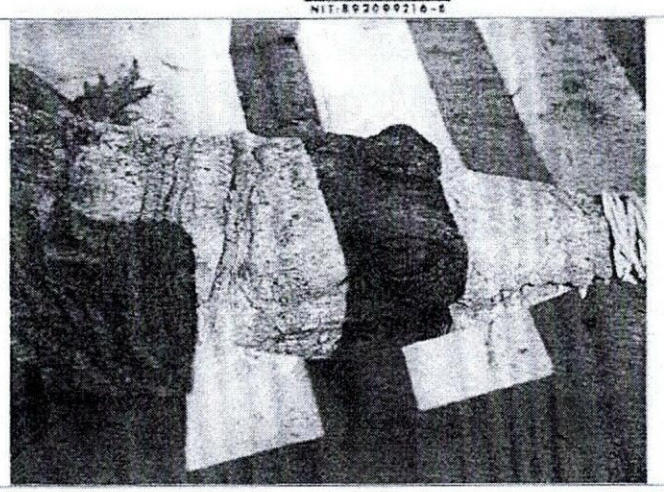
Torres o miradores de observación		Se observaron dos torres de observación que presentan buen estado. Recientemente fueron pintadas y reparados sus techos por parte de la Dirección de Medio Ambiente durante los días 17 y 18 de diciembre del 2021, pero requiere cambio de los escalones porque tiene presencia de fisuras y cambiar algunas tejas.
Estación Meteorológica IDEAM		Existe una estación meteorológica del IDEAM, que cuenta con cerramiento perimetral, administrada directamente por dicha entidad
