FECHA	06 de Septiembre de 2026
DESTINATARIO	Dirección Técnica de Medio Ambiente – Gobernación de Casanare
FUNCIONARIO (s)	Arnulfo Bohórquez Páez – Profesional de Apoyo
ASUNTO	Visita técnica de verificación de estado físico de la Infraestructura del Bioparque Wisirare
MUNICIPIO	Orocué - Casanare

ACTA DE VISITA	**SI**	**X**	**NO**	
FECHA DE VISITA	06 de Junio de 2026

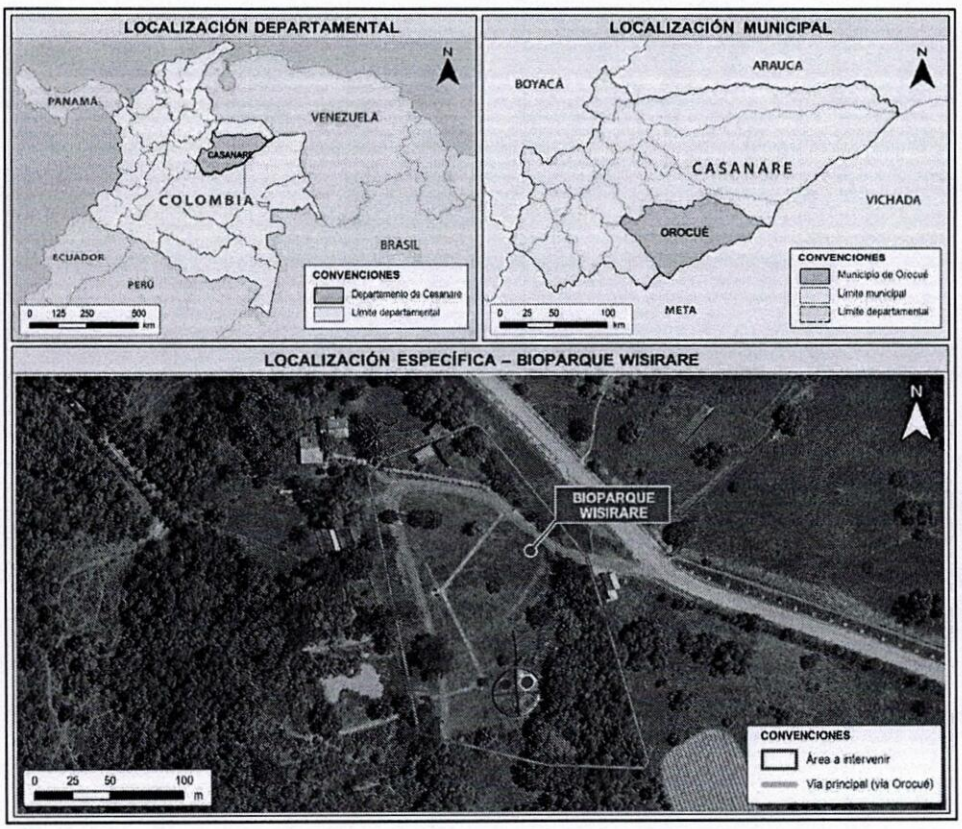
En particular, se identifica la necesidad de conformar una nueva vía de acceso interna que permita comunicar la vía existente con el sector donde se encuentran ubicadas las tanquillas destinadas al manejo de los especímenes. La ausencia de este tramo de circulación dificulta el acceso directo a dichas instalaciones y genera limitaciones durante las actividades de manejo y traslado de caimanes, debido a que los desplazamientos deben realizarse sin contar con una conexión interna adecuada hasta el área de las tanquillas.

- Vía interna existente: se identifica una vía de circulación al interior del Bioparque, la cual presenta una discontinuidad en el sector que conduce hacia las tanquillas destinadas al manejo de los caimanes, generando una interrupción en la conexión directa con dicha área.

Fotografía 1. Proyección de vía nueva

En consecuencia, se identifica la necesidad de intervenir las tanquillas afectadas, con el propósito de recuperar sus condiciones de funcionalidad y garantizar que puedan ser utilizadas de manera segura y adecuada, así como de mejorar la conexión mediante la nueva vía de acceso interna hasta este sector.
