BARRIO 23 DE JUNIO

ANEXO VULNERABILIDAD

ANALISIS DE VULNERABILIDAD

SECTOR XXIII DE JUNIO

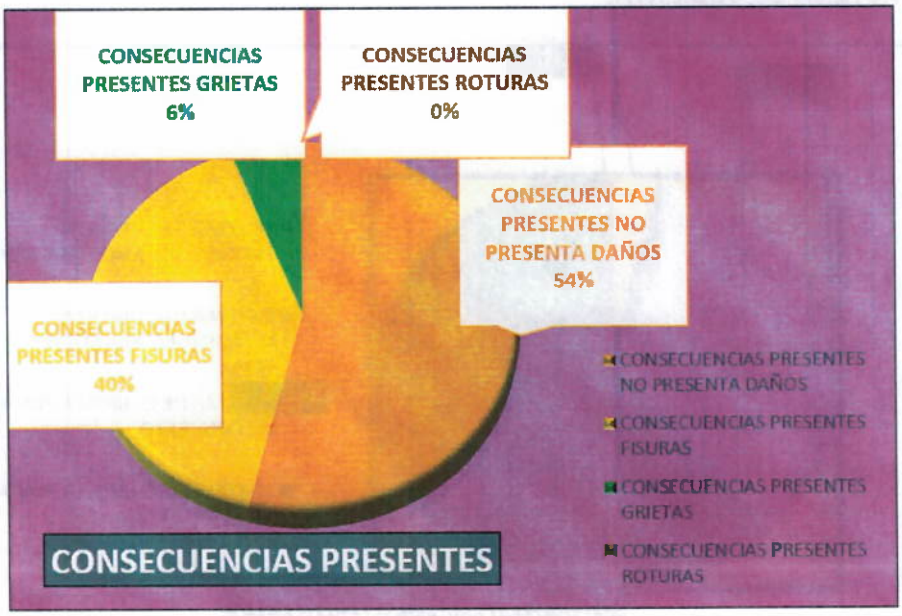
❖ CONSECUENCIAS PRESENTES

- Desde el punto de vista estructural, se identificó una presencia significativa de edificaciones construidas mediante sistemas de mampostería, particularmente mampostería no confinada, así como construcciones que presentan deficiencias en su configuración y disposición estructural.

- La tipología estructural predominante, las condiciones de cimentación y el estado de conservación de las edificaciones constituyen factores relevantes en la determinación de su vulnerabilidad. En particular, las cimentaciones deficientes y la limitada capacidad de confinamiento de algunos sistemas de mampostería representan condiciones desfavorables frente a eventuales procesos de desplazamiento del terreno, debido a que pueden favorecer la aparición de fisuras, agrietamientos, inclinaciones, asentamientos diferenciales y, en escenarios de mayor intensidad, pérdida de estabilidad o colapso parcial de las estructuras.

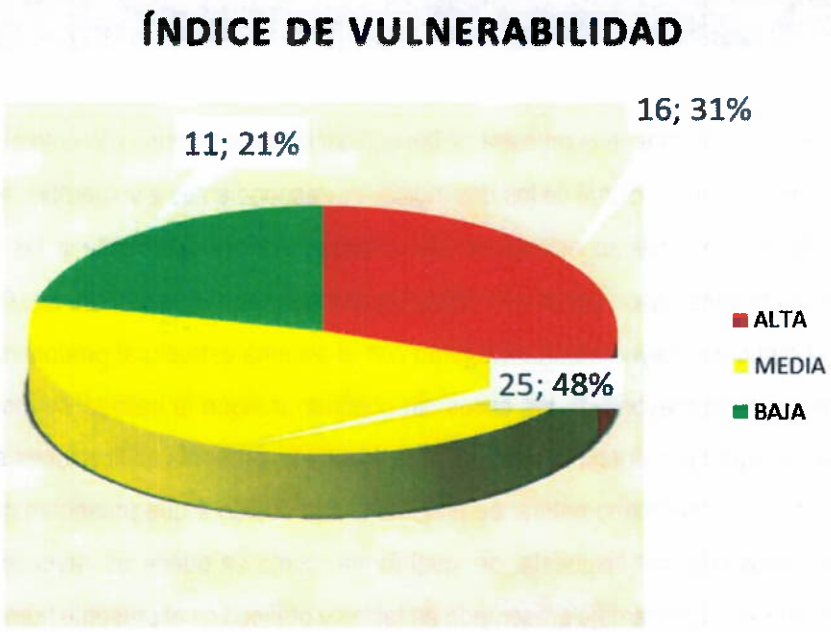
Figura 3. Índice de Vulnerabilidad por movimientos en Masa

El índice de vulnerabilidad total de la muestra de las edificaciones de la zona aferente al proyecto nos enseña una distribución proporcional de los dos índices correspondientes a vulnerabilidad estructural, el predominio de la vulnerabilidad estructural alta corresponde principalmente a las edificaciones ubicadas sobre los taludes, razón por la cual debemos entender que el parámetro de ubicación de la edificación es el que tiene mayor importancia junto con el sistema estructural predominante, en este caso mampostería, en la mayoría de los casos sin confinar, aunque la calidad de los sistemas de mampostería son en gran porcentaje buenos, la zona de estudio presenta edificaciones sin capacidad estructural de resistir un fenómeno natural de alta intensidad debido a que presentan cimentaciones deficientes y mampostería mal dispuesta, de igual forma, como se puede observar en el mapa de vulnerabilidad total y en el porcentaje presentado en tablas y gráficos en el presente numeral, la mayor parte del porcentaje de edificaciones se encuentra en una zona de amenaza alta. Es de resaltar que la falta de obras de contención y estabilización de los taludes sobre los cuales se desarrollan urbanísticamente la gran mayoría de barrios y la sobrepresión sobre dichos taludes que se aumenta en proporción a la nueva aparición de edificaciones, he incluso, a las edificaciones existentes en las que se realizan reformas enfocadas en ampliaciones en altura, implican un aumento considerable en las zonas vulnerables a movimientos en masa.

ÍNDICE DE VULNERABILIDAD		N° DE EDIFICACIONES	%
	Vulnerabilidad Baja	11	21,2%
	Vulnerabilidad Media	25	48,1%
	Vulnerabilidad Alta	16	30,8%
	TOTAL	52

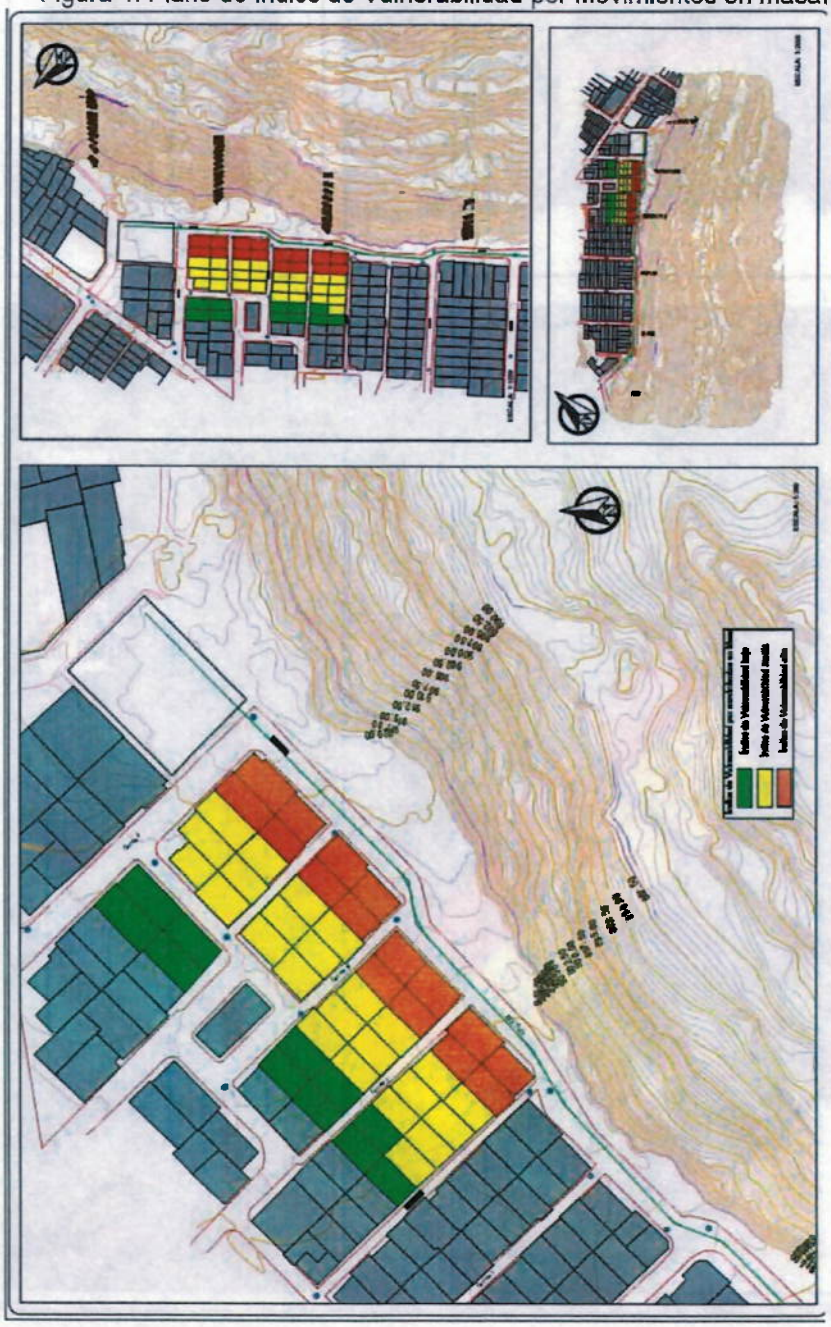
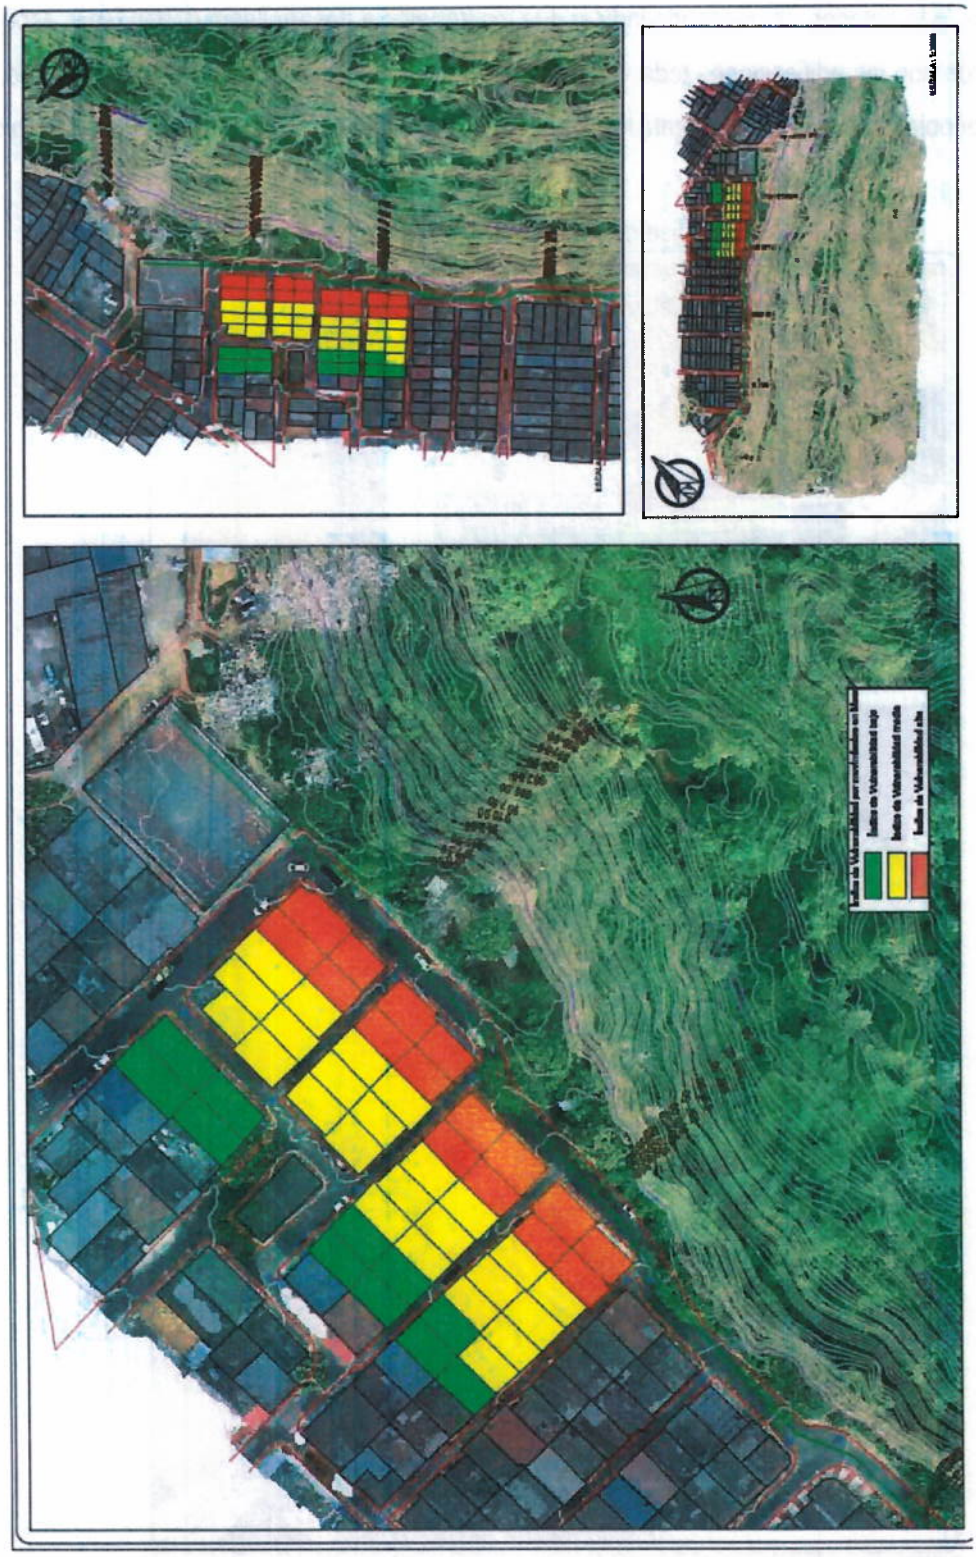
Figura 4. Plano de Índice de Vulnerabilidad por Movimientos en masa.

No obstante, a lo anterior, es necesario indicar que los trabajos a desarrollarse deben tener especial consideración con las edificaciones toda vez que las intervenciones pueden generar su colapso, ya que el sector objeto del proyecto presenta ÍNDICES DE VULNERABILIDAD que en promedio se ubican en **0.7**.
