BARRIO BUENAVISTA

ANEXO VULNERABILIDAD

ANALISIS DE VULNERABILIDAD

SECTOR BUENAVISTA

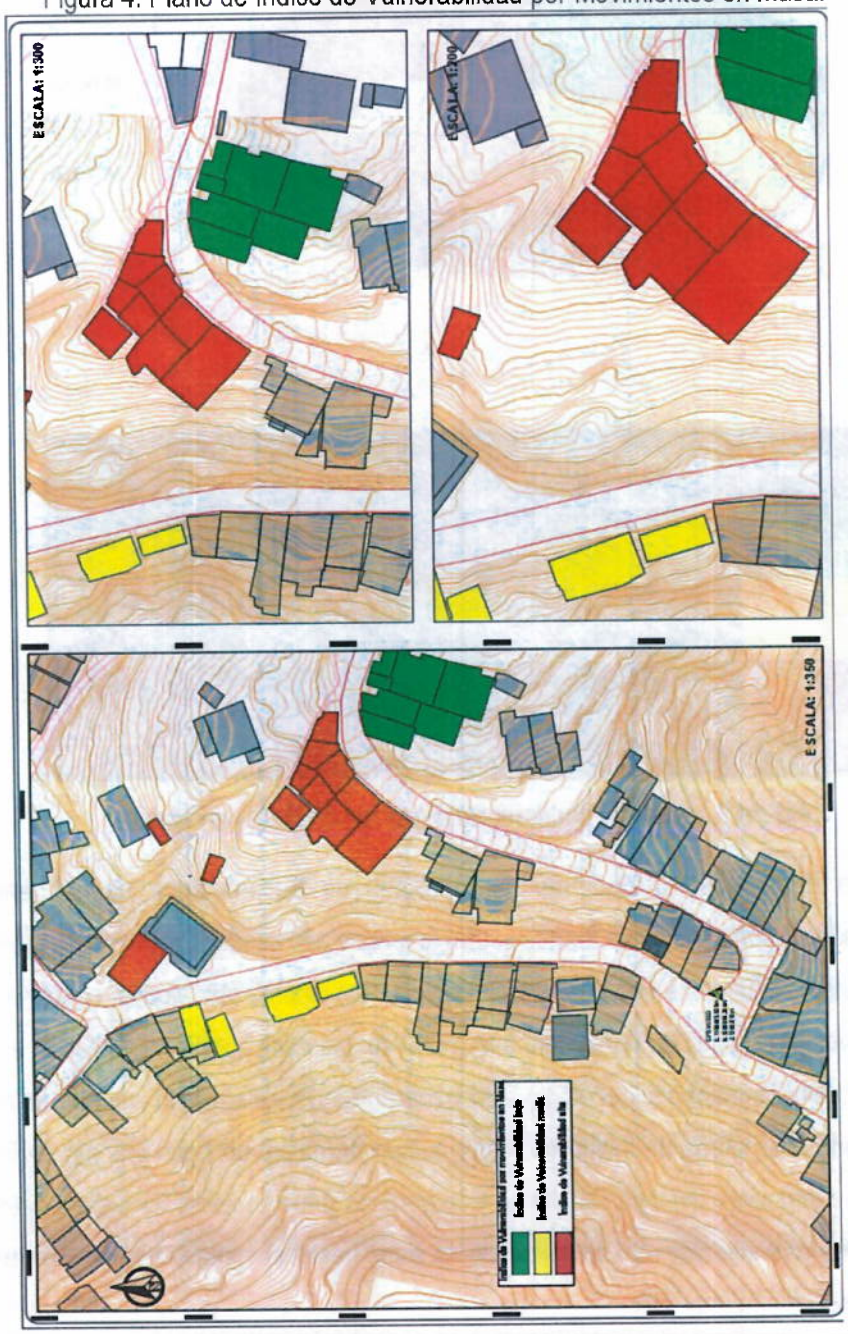
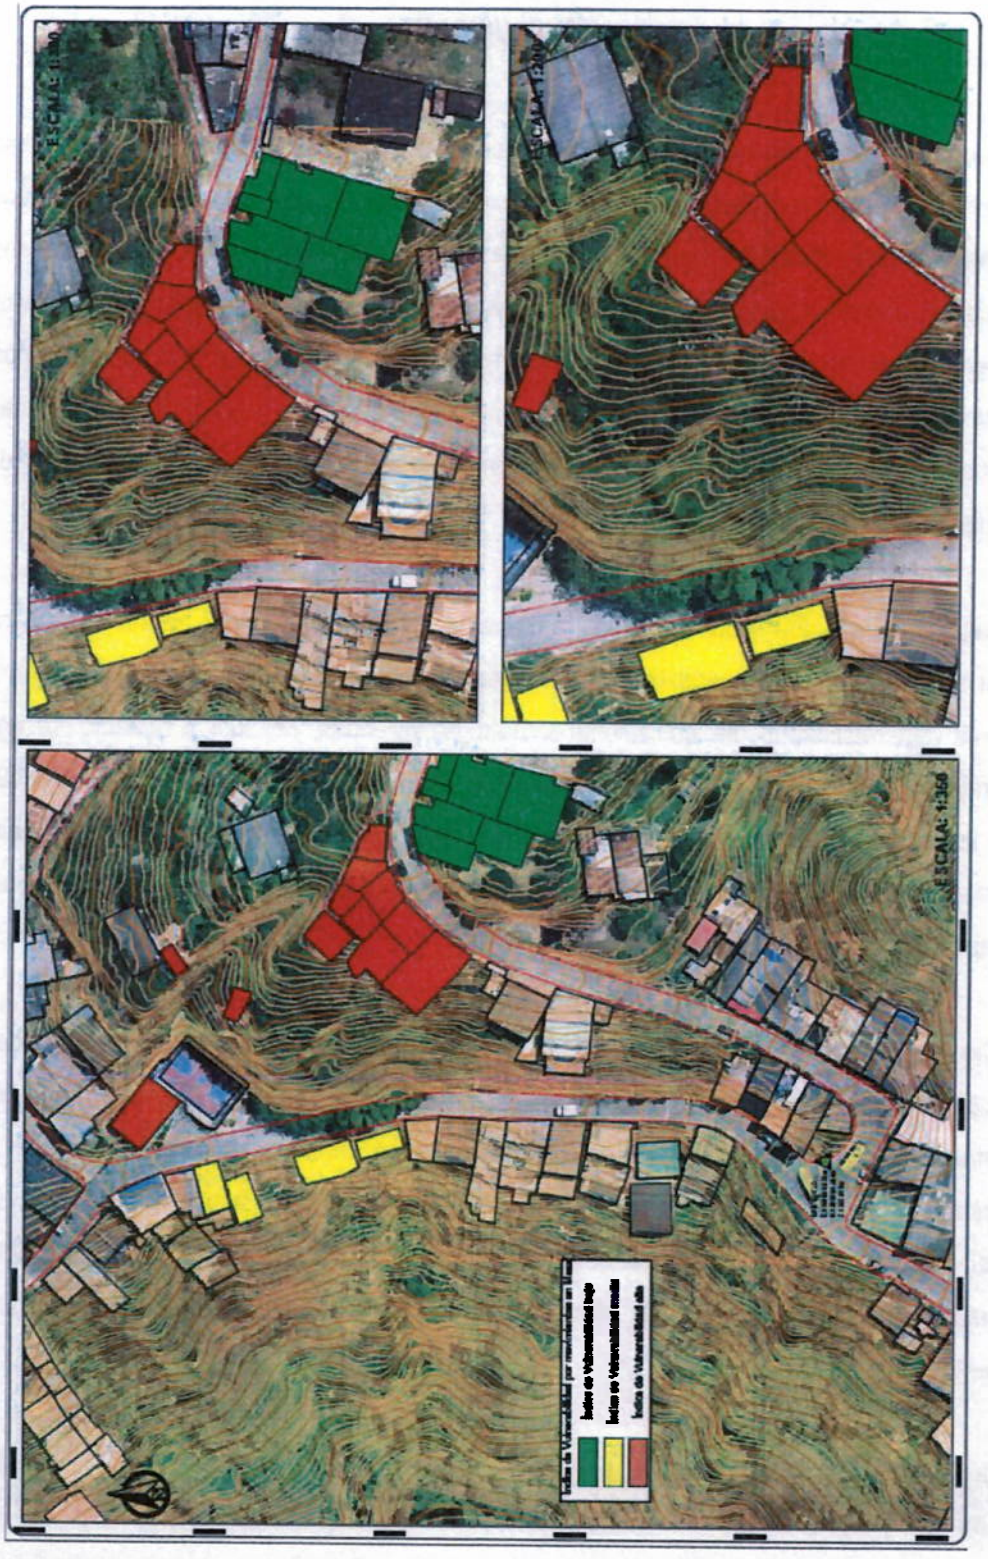
Figura 4. Plano de Índice de Vulnerabilidad por Movimientos en masa.

No obstante, a lo anterior, es necesario indicar que los trabajos a desarrollarse deben tener especial consideración con las edificaciones toda vez que las intervenciones pueden generar su colapso, ya que el sector objeto del proyecto presenta ÍNDICES DE VULNERABILIDAD que en promedio se ubican en **0.7**.
