BARRIO AFRICA

ANEXO VULNERABILIDAD

ANALISIS DE VULNERABILIDAD

CONSTRUCCIÓN DE OBRAS DE MITIGACIÓN DEL RIESGO PARA EL CONTROL DE LA EROSIÓN EN ZONAS PRIORIZADAS DEL MUNICIPIO DE BUCARAMANGA, DEFINIDAS POR LA CDMB, COMO APOYO AL CUMPLIMIENTO DE ÓRDENES, ACCIONES JUDICIALES Y ACTUACIONES PREVENTIVAS DE LOS ÓRGANOS DE CONTROL RELACIONADAS CON LA GESTIÓN DEL RIESGO.

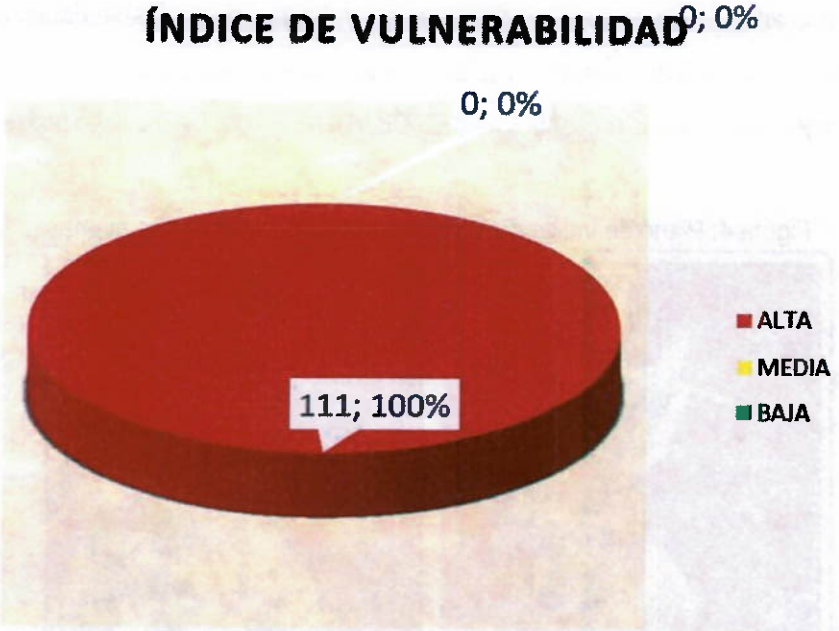
El índice de vulnerabilidad total de la muestra de las edificaciones de la zona aferente al proyecto nos enseña una distribución proporcional de los dos índices correspondientes a vulnerabilidad estructural, el predominio de la vulnerabilidad estructural alta corresponde principalmente a las edificaciones ubicadas sobre los taludes, razón por la cual debemos entender que el parámetro de ubicación de la edificación es el que tiene mayor importancia junto con el sistema estructural predominante, en este caso mampostería, en la mayoría de los casos sin confinar, aunque la calidad de los sistemas de mampostería son en gran porcentaje buenos, la zona de estudio presenta edificaciones sin capacidad estructural de resistir un fenómeno natural de alta intensidad debido a que presentan cimentaciones deficientes y mampostería mal dispuesta, de igual forma, como se puede observar en el mapa de vulnerabilidad total y en el porcentaje presentado en tablas y gráficos en el presente numeral, la mayor parte del porcentaje de edificaciones se encuentra en una zona de amenaza alta. Es de resaltar que la falta de obras de contención y estabilización de los taludes sobre los cuales se desarrollan urbanísticamente la gran mayoría de barrios y la sobrepresión sobre dichos taludes que se aumenta en proporción a la nueva aparición de edificaciones, he incluso, a las edificaciones existentes en las que se realizan reformas enfocadas en ampliaciones en altura, implican un aumento considerable en las zonas vulnerables a movimientos en masa.

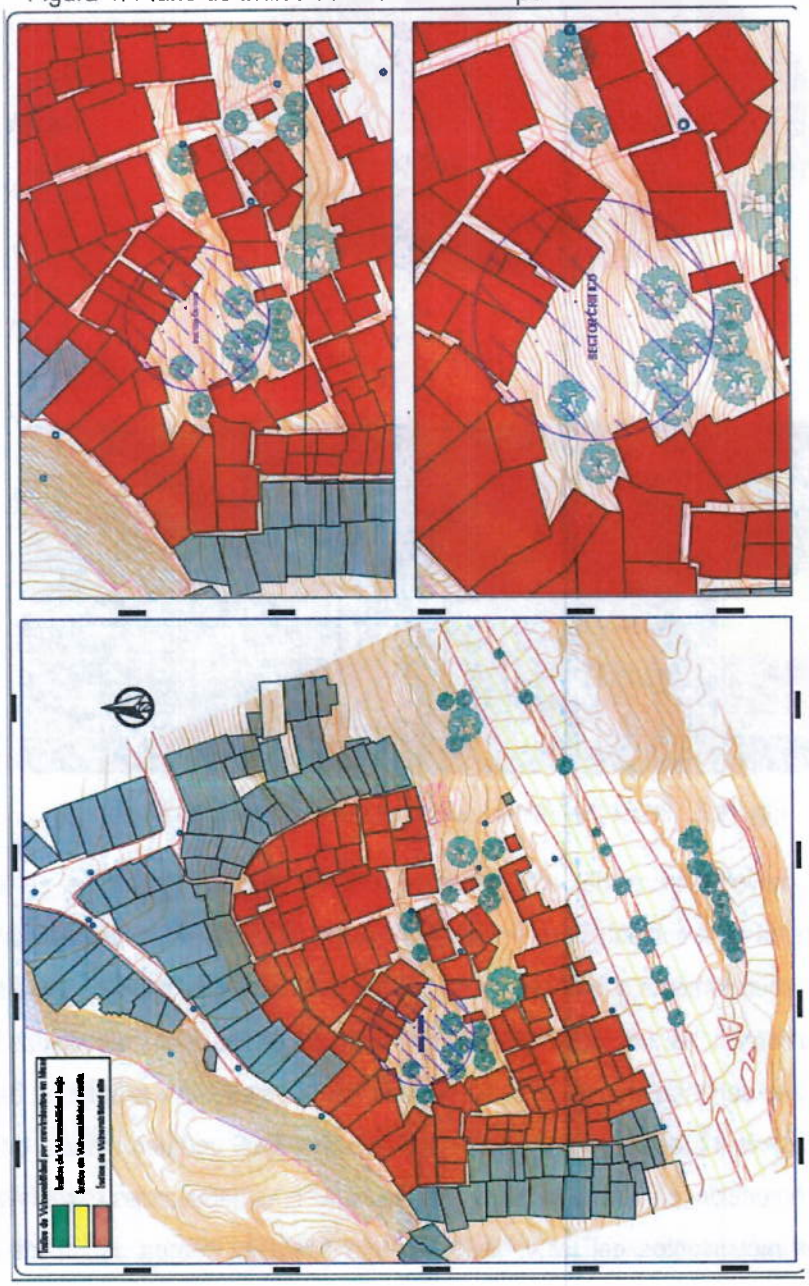
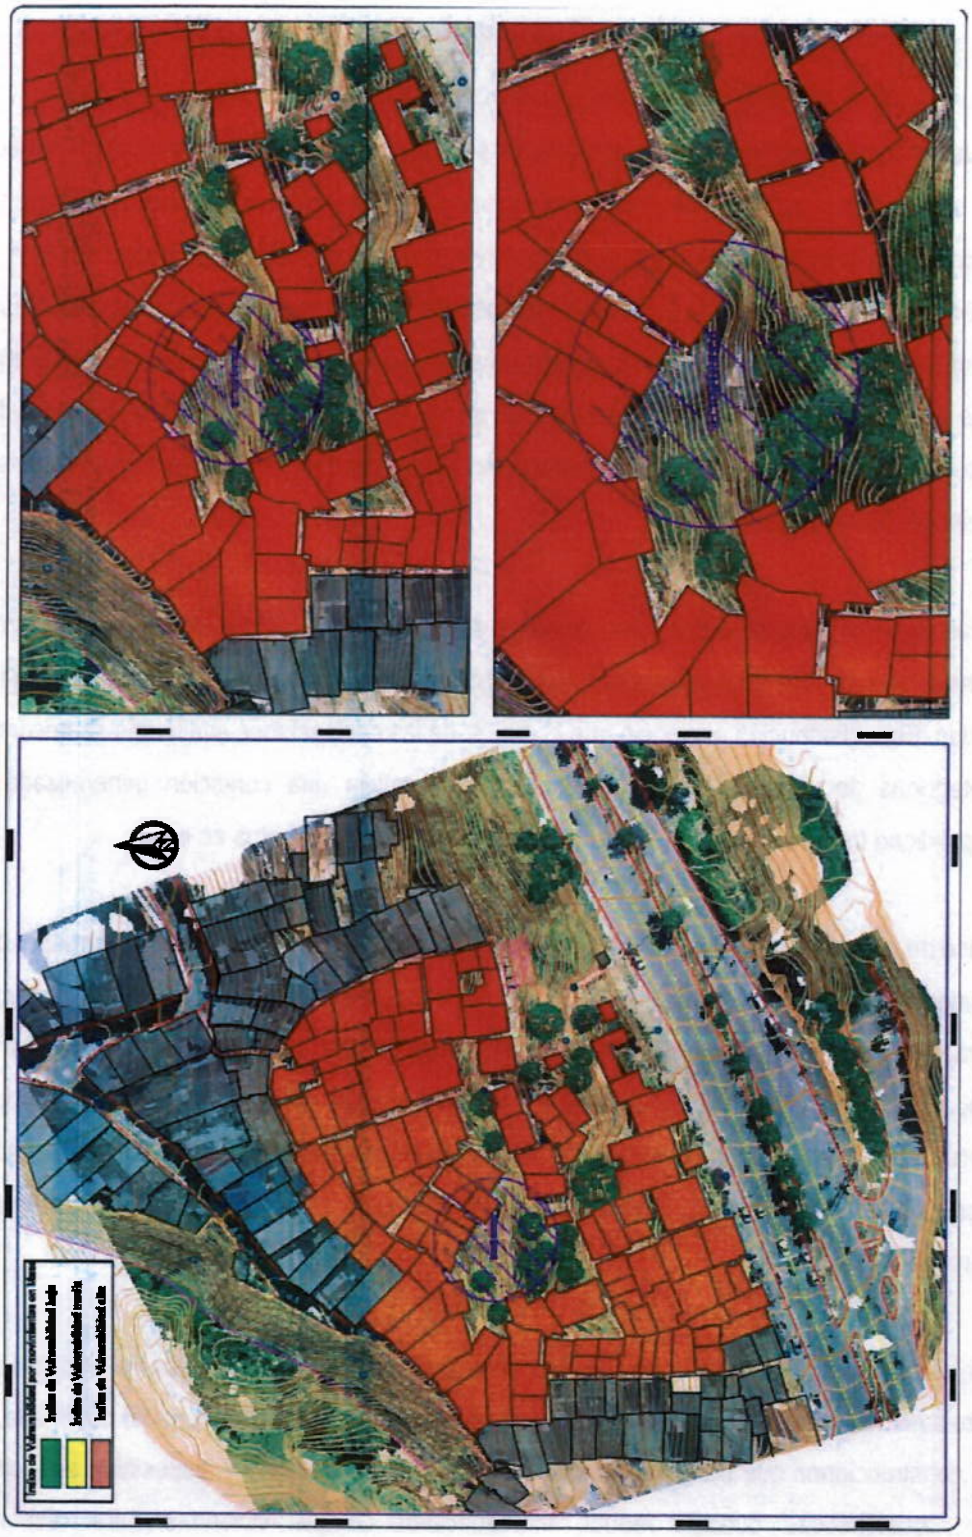
Figura 4. Plano de Índice de Vulnerabilidad por Movimientos en masa.

No obstante, a lo anterior, es necesario indicar que los trabajos a desarrollarse deben tener especial consideración con las edificaciones toda vez que las intervenciones pueden generar su colapso, ya que el sector objeto del proyecto presenta ÍNDICES DE VULNERABILIDAD que en promedio se ubican en **0.7**.
