Capital SISTEMA DE COMUNICACIÓN PÚBLICA	**CERTIFICACIÓN DEL SUPERVISOR PARA EL PAGO A CONTRATISTAS (Personas Jurídicas)**	**CÓDIGO: AGJC-CN-FT-005J** **VERSIÓN: 15** **FECHA DE APROBACIÓN: 06/08/2020** **RESPONSABLE: SUBDIRECCIÓN FINANCIERA**	ALCALDÍA MAYOR DE BOGOTÁ D.C.

Pago de la tercera jornada de mantenimientos preventivos a los equipos del canal, de acuerdo a la facturas N° SE2 - SE1 - SE3
1. Mantenimiento preventivos a las ups del canal; Ups Power Eaton 80 kva, Ups Liebert 20 kva, Ups Liebert 130 kva, Ups Powerware Prestige 6 kva, Ups Voltex 6 kva,
Ups Voltex 6 kva, Ups Online Titan 10 kva, Ups Online Titan 10 kva, Ups Eaton 9 px 11 kva.

INFORME TERCERA JORNADA DE MANTENIMIENTO PREVENTIVO

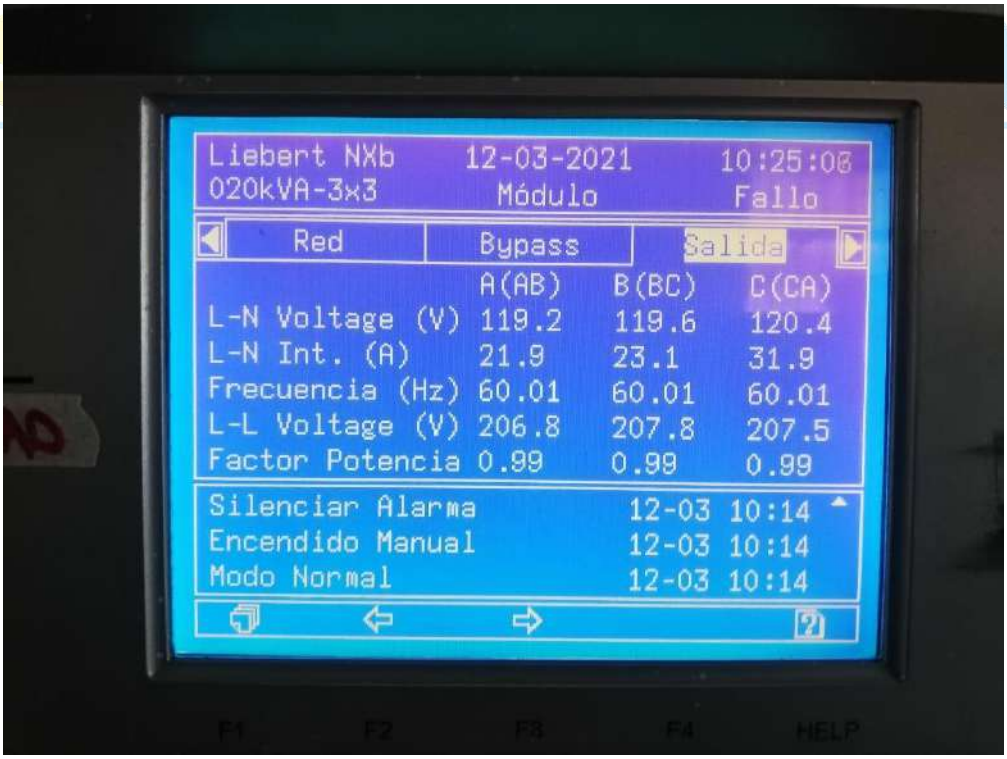
REGISTRO FOTOGRÁFICO 2

OBSERVACIONES GENERALES
UPS presenta Falla en Baterias, al Momento de Respaldo no dura 30 segundos se Recomienda Banco de Baterias Nuevo 24 Baterias 12V 35 Ah, falla debido a inactividad

PENDIENTES POR COTIZAR
24 Baterías 12V 35 Ah.

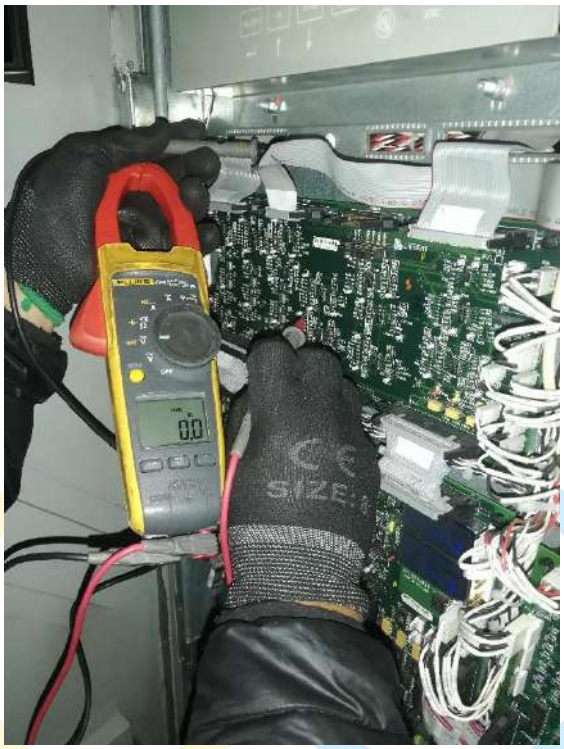
REGISTRO FOTOGRÁFICO 1

OBSERVACIONES GENERALES
El banco de baterias no respalda ante ausencia de voltaje de entrada, se revisan individualmente cada bateria marca CBS, se revisa CCA con Analizador se encuentra menor a 400 CCA, se revisa fecha de fabricación donde se evidencia que es superior a 10 AÑOS, razon por la cual se requiere su reemplazo inmediato.

PENDIENTES POR COTIZAR
80 baterias 85Amp o superior a 12V.

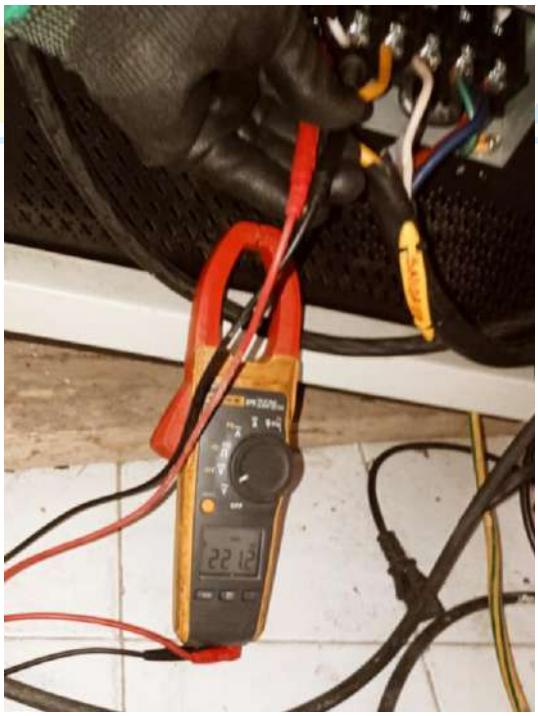
REGISTRO FOTOGRÁFICO 1

OBSERVACIONES GENERALES
Ups en correcto estado pruebas satisfactorias -

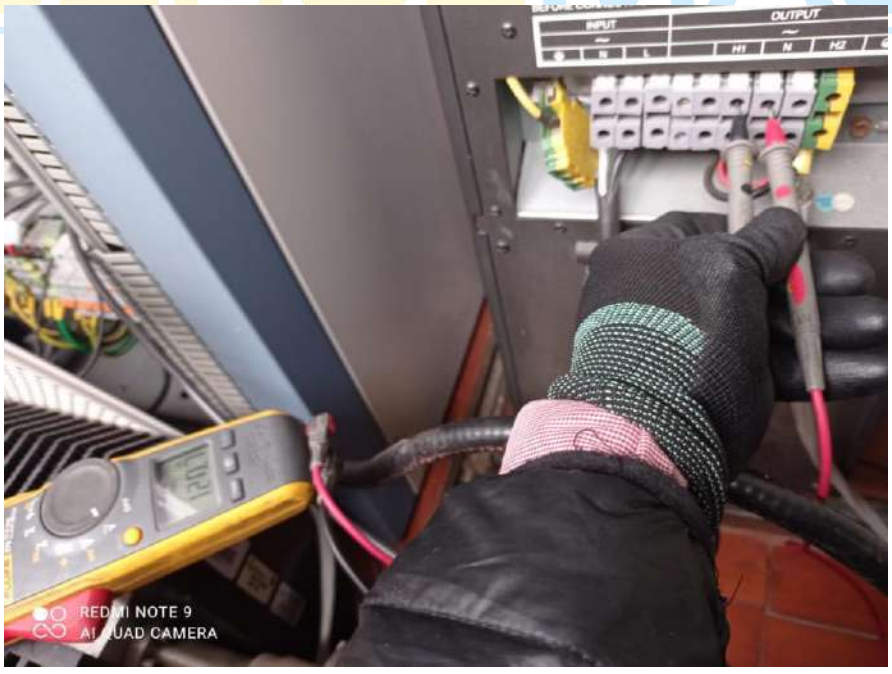
REGISTRO FOTOGRÁFICO 1

OBSERVACIONES GENERALES
Equipo operativo

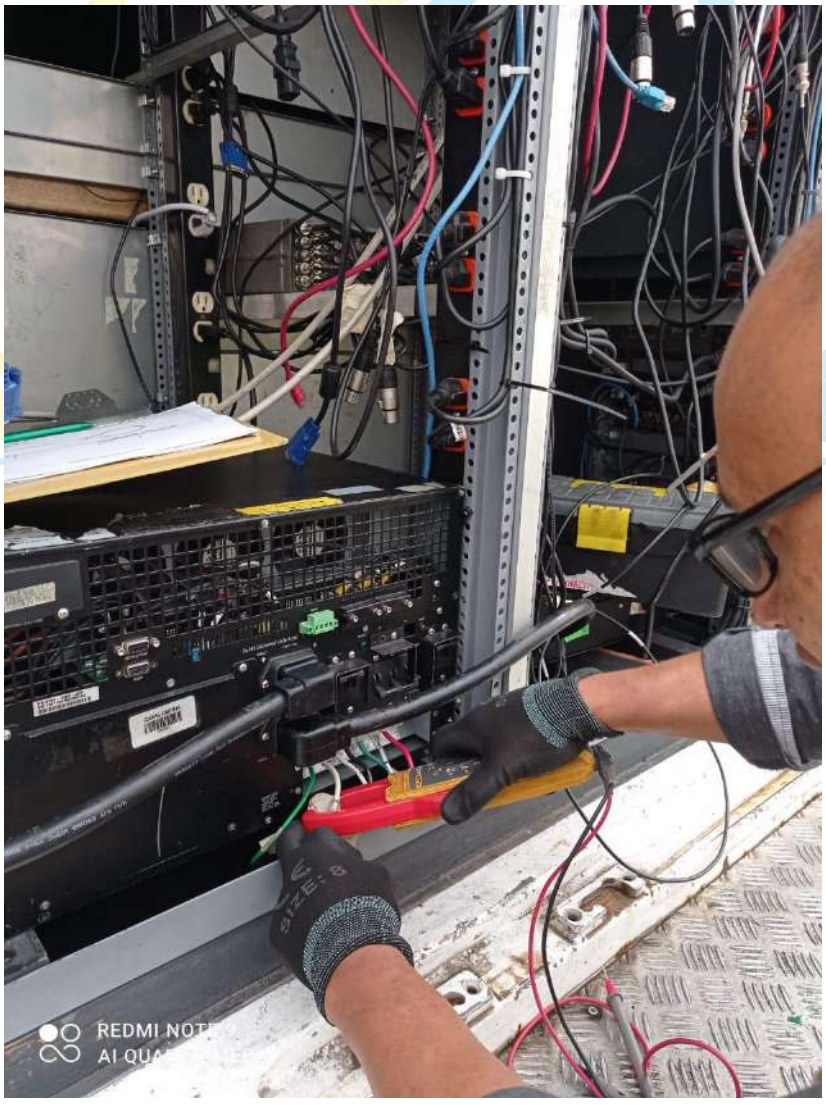
REGISTRO FOTOGRÁFICO 1

OBSERVACIONES GENERALES
Ups No presenta Fallas en Pruebas

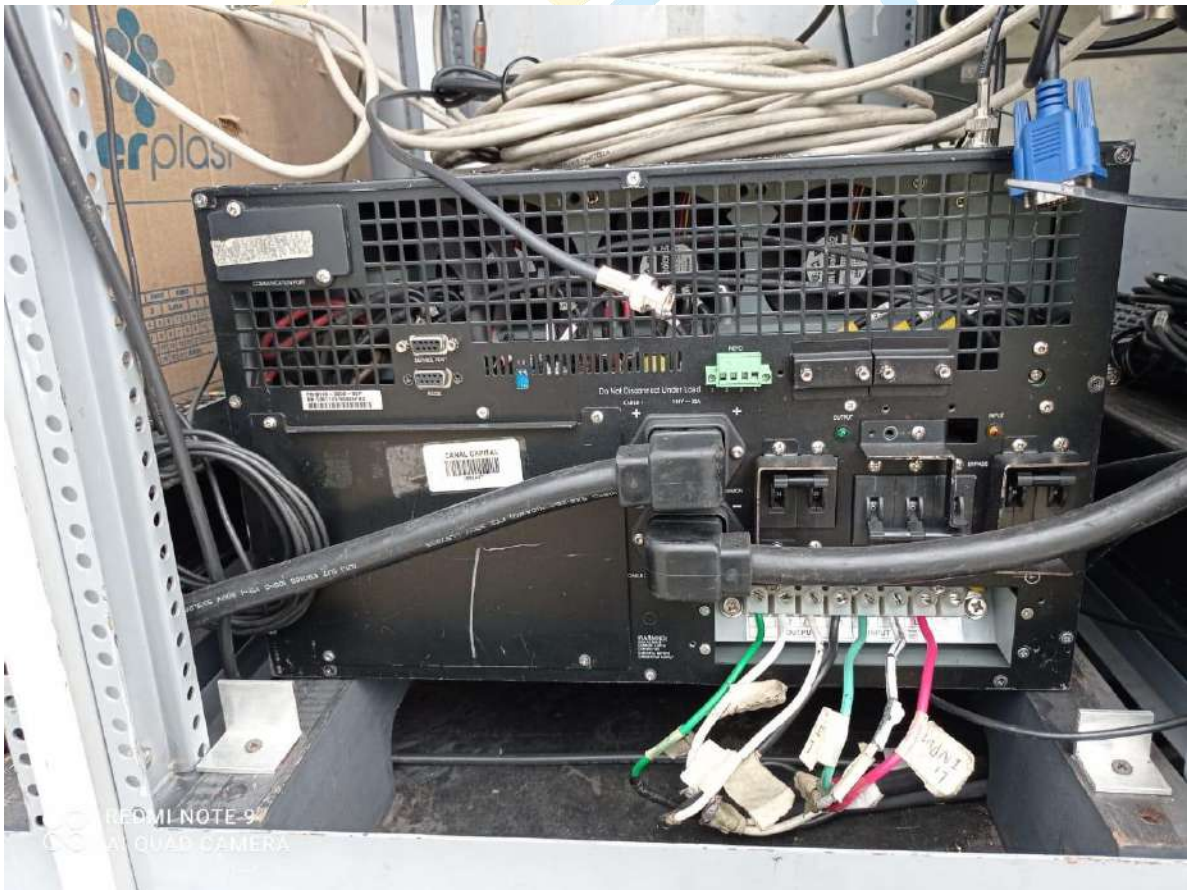
REGISTRO FOTOGRÁFICO 1

OBSERVACIONES GENERALES
Equipo operativo.
