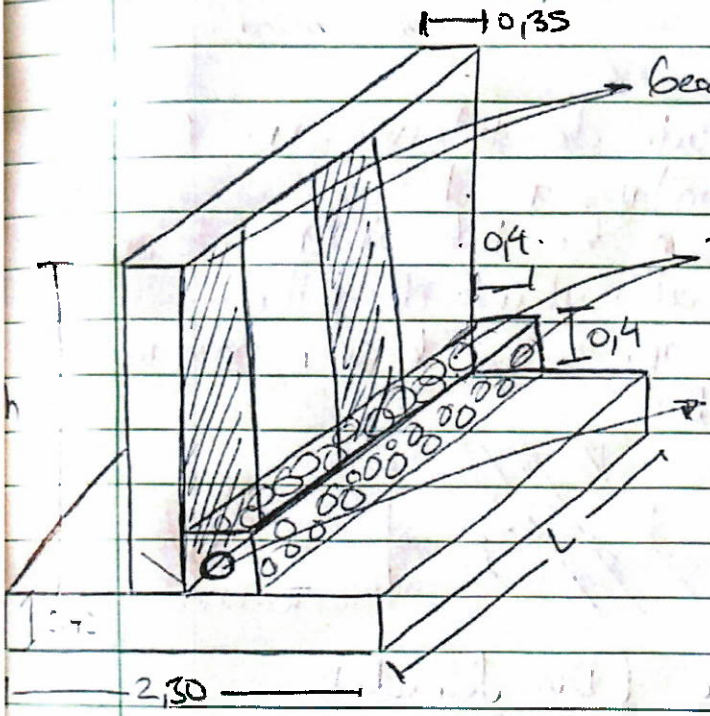
Actividades: Se Concilia Con Interventoria Con el fin de la correcta funcionalidad del filtro en la parte del muro Pie del costado interno; se realiza de la siguiente manera:

Se inicia Construccion de filtro Muro según Concilia Con Interventoria según esquema anterior; Instalacion de Geodren planar segun especificaciones del diseño.
