UNIVERSAL SEC S.A.S. | PRISMA

ACTAS DE VECINDAD

INTERVENTOR ARQUITECTURA URBANA LTDA **Cto No.** 730 - 2109

CONTRATISTA CONSORCIO PRUNI SEDES 04 **Cto No.** 731 - 2019

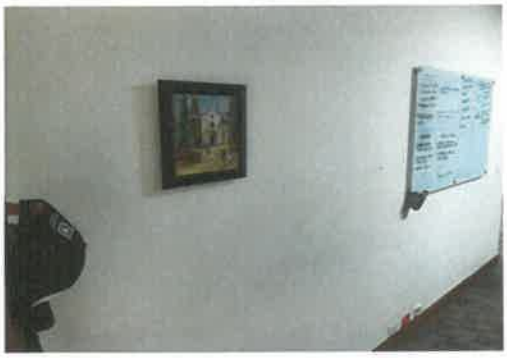
DESCRIPCION GENERAL DEL ESTADO DEL INMUEBLE ANTES DE LA INTERVENCION PROYECTADA: Fotografía 1, 2, 3, 4, 5 , 6 y 7, cielo raso modular presenta dilataciones, manchas de suciedad, desnivelado y mal puestos. Fotografía 8, 9, 10 y 11, piso en alfombra presenta manchas y suciedad. Fotografía 12, 13, 14, 15, 16, 17, 18, 19 y 20, mobiliario de oficina presentan manchas y suciedad. Fotografía 21, 22, 23 y 24, muro en piedra presenta manchas de pintura, suciedad y desportillamiento en filos. Fotografía 24, 25, 26, 27, 28, 29, 30, 31, 32 y 33, muros en Drywall presentan manchas de suciedad, agujeros, rayones y dilataciones. Fotografía 34 y 35, puertas en madera presentan rayones y manchas de cinta. Fotografía 36, puertas en cristal en buen estado.

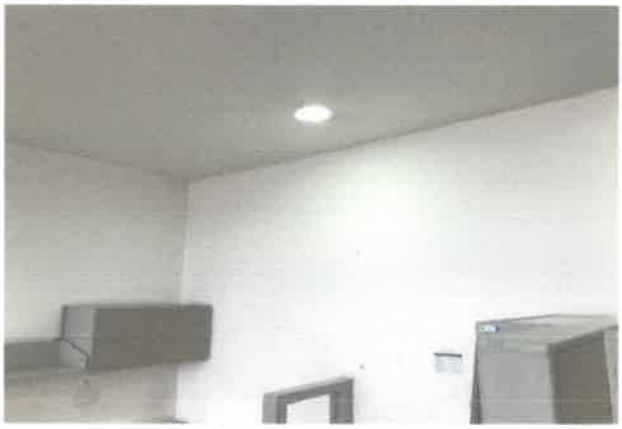
FOTOGRAFIA No 4

DESCRIPCION GENERAL DEL ESTADO DEL INMUEBLE ANTES DE LA INTERVENCION PROYECTADA: Fotografia 1, 2, 3, 4, 5, 6 y 7, los muros se encuentra con suciedad, manchas y agrietamientos. Fotografia 8 y 9 , la alfombra se encuentra sucia, rasgada y levantada. Fotografia 10 y 11, las puertas en cristal se encyentran en buen estado. Fotografia 12, 13, 14 y 15, mobiliario de oficina se encuentra sucio, con manchas de tinta y rayados. Fotografia 16, 17, 18, 19, 20 y 21, la placa se encuentra con manchas de suciedad, fisiras y desprendimiento de pintura. Fotografia 16, 17, 18 y 19 , las luminarias se encuentran mal puestas y algunas no funcionan, Fotografia 22, los vidrios se encuentras sucios.

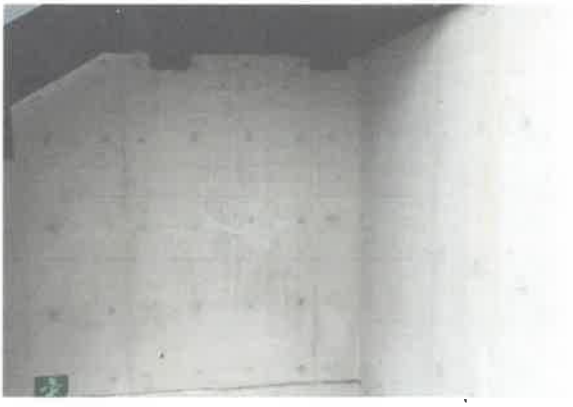
FOTOGRAFÍA No 4

DESCRIPCION GENERAL DEL ESTADO DEL INMUEBLE ANTES DE LA INTERVENCION PROYECTADA: Fotografía 1 y 3, se encuentra dilatación no totalmente emboquillada entre las escaleras y placa entrepiso. Fotografía 2, golpes en pasa manos de la baranda y rayones de pintura. Fotografía 4, 5 , 6 y 7, muros en concreto a la vista presentan manchas y agrietamiento.

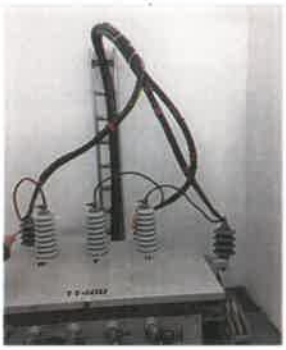
MUROS EN BUEN ESTADO CUARTO EN SUBESTACION

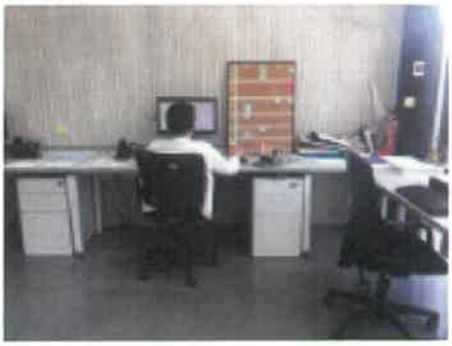
PISO ESMALTADO SALA JUNTAS

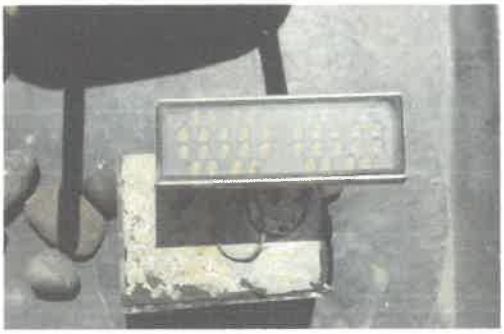
CIRCULCION EN MADERA TIPO DECK Y PIEDRAS AL INTERIOR DE ESPEJOS DE AGUA SOBRE LAMINA PVC

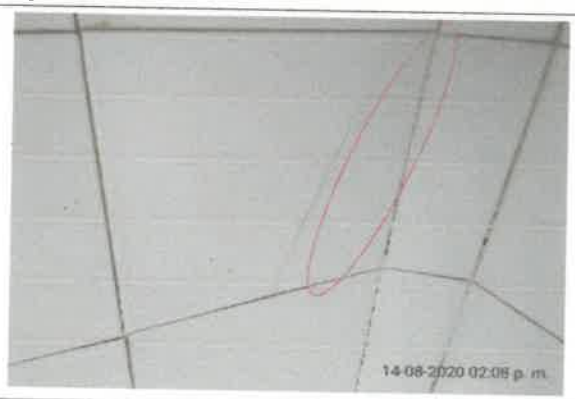
Foto N°1 SE EVIDENCIA JUNTAS ENTRE ENCHAPE SIN BOQUILLA O BOQUILLA EN MAL ESTADO

Foto N°2 SE EVIDENCIA ENCHAPE INSTALADO EN LAS PAREDES LATERALES SE EVIDENCIA ENCHPE FISURADO Y MANCHADO.

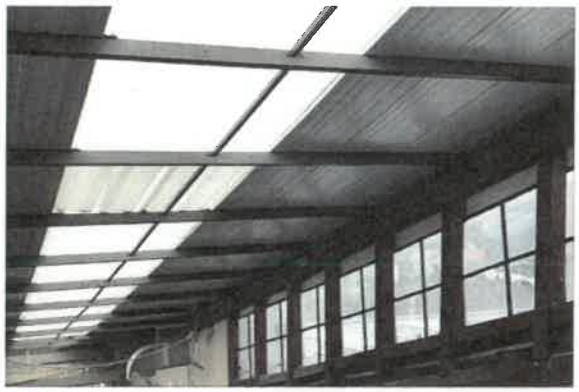
Fotografia No.3: La cubierta PVC presenta material particulado y manchas de suciedad.

Fotografia No.4: Los vidiros presentan material particulado y manchas de suciedad.

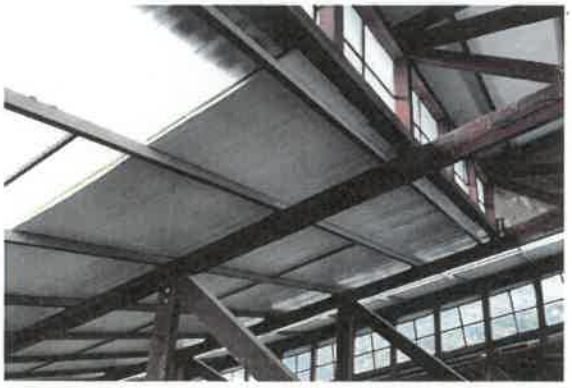
Fotografia No.2: La cubierta PVC presenta material particulado y manchas de suciedad.

Fotografia No.2: Las correas se encuentran en condicones optimas, presentan material particulado.

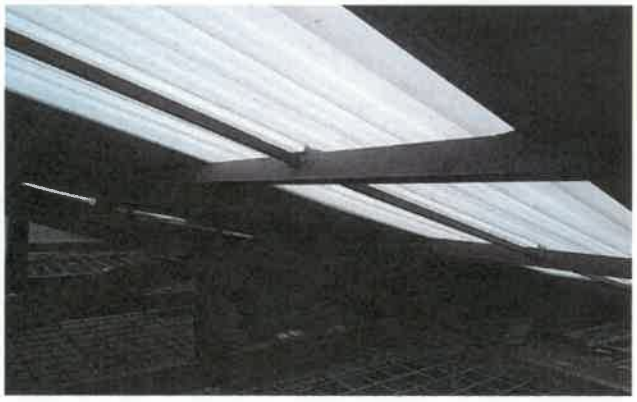
Foto 1. Se Evidencia unidaedes de teja HUNTER DOUGLAS en buen estado,no se evidencia filtraciones aunque si existe enrejes entre tejas desplazados o levantados.

Foto 2. Se evidencia Cubiertacompuesta por teja PVC TRANSLICIDA en buen estado no presenta filtracion

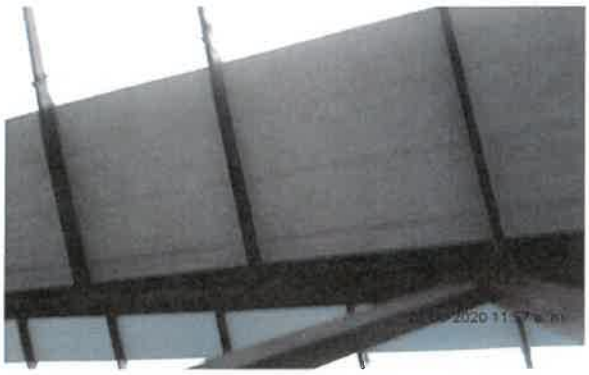
Foto 3. Se evidencia TEJA TRASLUCIDA en buen estado no presenta filtraciones.

Foto 4. Se evidencia las juntas entre cercha metalica en buen estado.

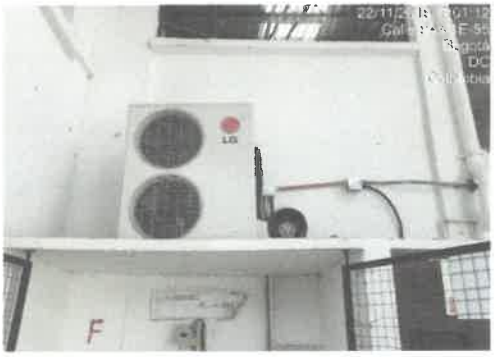
Muros enchapados y caja de distribución con tubería

Aire acondicionado y turbina de extracción

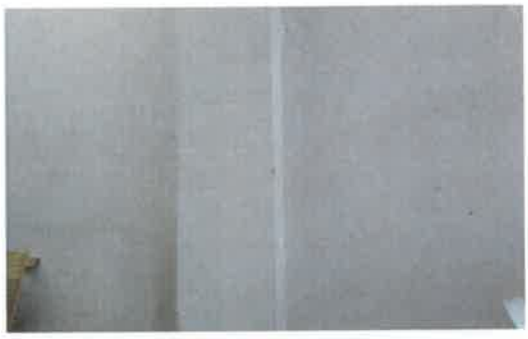
Estado de puerta en la entrada

Pintura sucia y desgastada sobre muro

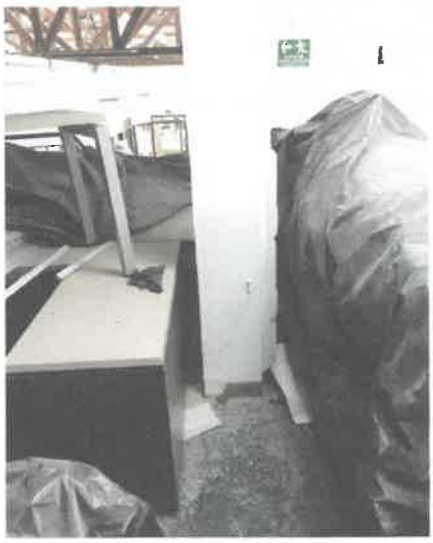
Piso y columna desportillados

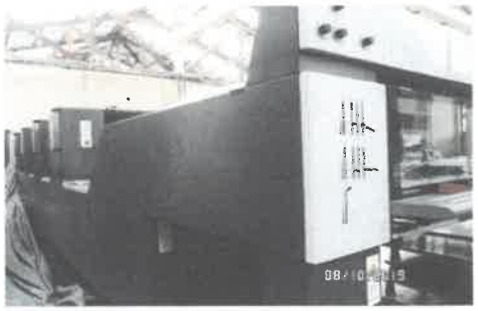
Componente	Estado	Observación
Impresora Heildelberg Printmaster 4 colores	Bueno	Se encuentran rayones en el lateral derecho de la máquina (costado norte), panel dañado y algunas manchas de tinta.

Impresora Heildelberg Printmaster 4 colores, panel de trabajo costado trasero

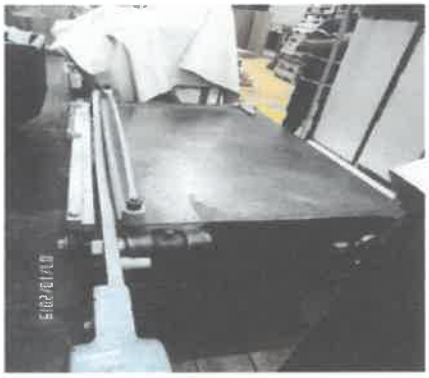
Laminadora Ledco, costado frontal

Laminadora Ledco, costado lateral

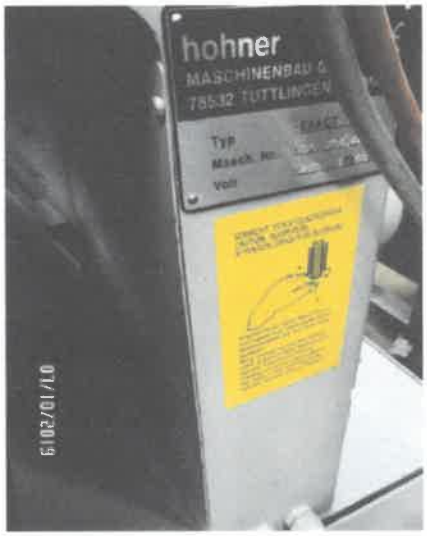
Cosedora Hohner Exact Plus, referencia de la máquina

Cosedora Hohner Exact Plus, costado lateral, presencia de rayones

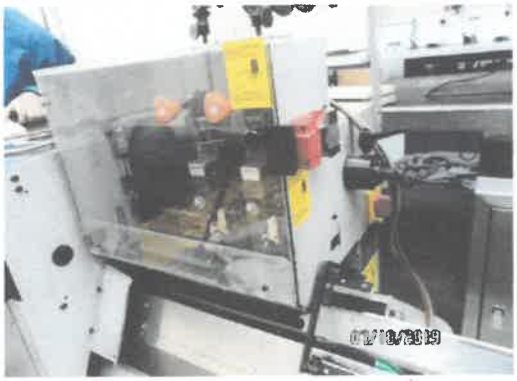
Cosedora Hohner Exact Plus, costado superior

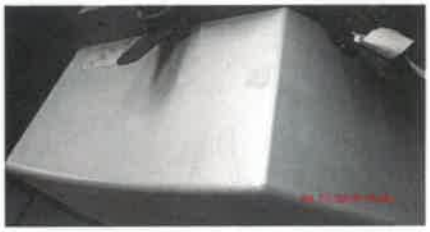
Plegadora Stahlfolder RFH-82, golpes prexistentes sobre el chasis.

Plegadora Stahlfolder RFH-82, costado lateral general.

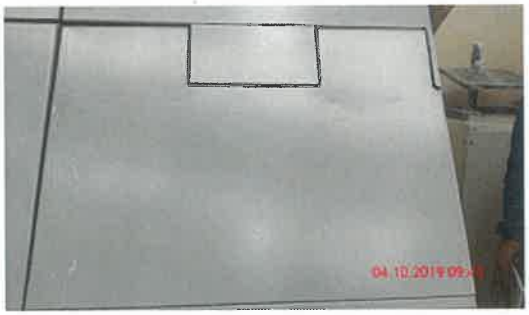
Componente	Estado	Observación
Encaratuladora Horizon BQ-460	Bueno	Rayones y desgaste de pintura sobre el chasis de la máquina de todos los costados. En el costado derecho se obrserva pintura ajena a la propia de la máquina.
Banda transportadora TD-80	Bueno	Sin defectos fisicos aparentes.
Banda transportadora Ferrostaal	Bueno	Sin defectos fisicos aparentes.
Encaratuladora trilateral Horizon HT-80	Bueno	Sin defectos fisicos aparentes.

Encaratuladora Horizon BQ-460, costado lateral sin defectos visibles.

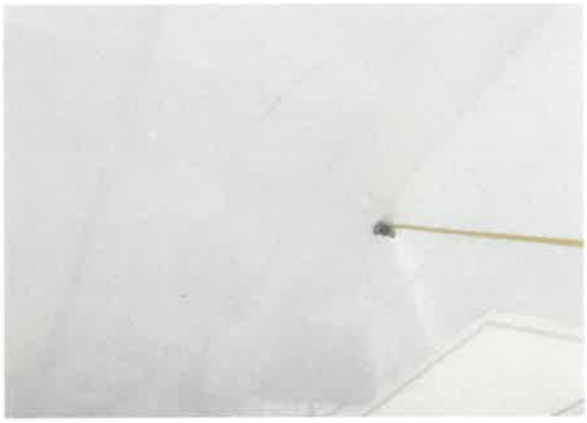
Paredes en mampostería - presencia de fisuras, resanes y perforaciones.

Cieloraso en material de PVC - Presenta perforaciones y rayones
