ACTAS DE COMITÉ DE SEGUIMIENTO DE OBRA

ACTA DE REUNION SUBDIRECCIÓN DE BARRIOS
SECRETARÍA DISTRITAL DEL HÁBITAT
Subsecretaría de Coordinación Operativa
Subdirección de Barrios

OBJETIVO: Reunión semanal para el seguimiento de avance de obra del contrato 796 de 2020 con objeto "Construcción de las obras del parque La Perla Oriental en el NODO comercial del territorio con oportunidad "Cerros Orientales".

INFORME MENSUAL No 3 – COMPONENTE TÉCNICO Y DE CALIDAD

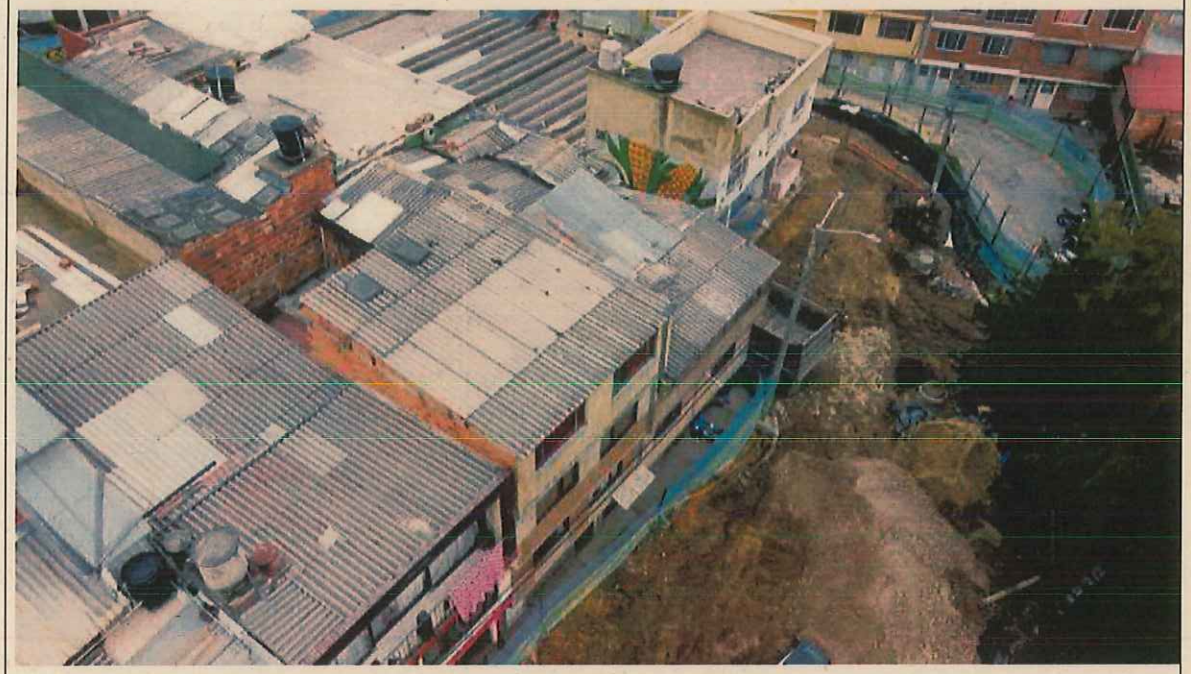
VISTA AEREA COSTADO OCCIDENTAL

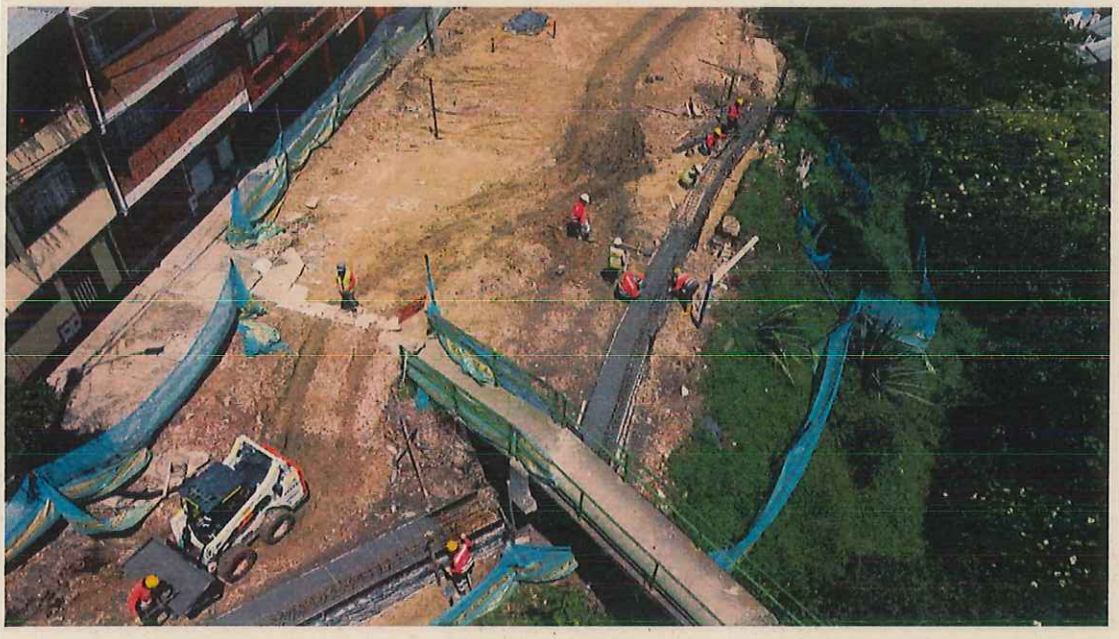
ACTIVIDADES JUNTO A PUENTE PEATONAL

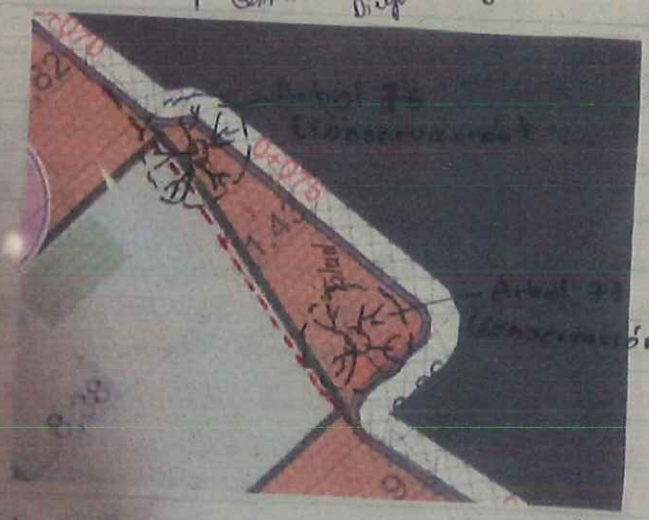
Nota 174

Nota 173 Haciendo enfasis en la nota 166 ya liberada la Sub rasante Se Procede al mejoramiento con Fragmentos de concreto como uso de rajón Cumpliendo con las exigencia que este debe de tener.

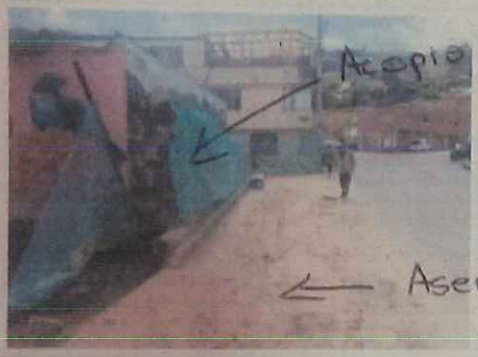
Foto 7:30am
10-03-2021

Nota 204 Se requiere al contratista, que todos los acopios se realicen dentro del cerramiento de la obra; de requerirsse, solicitar la actualizacion de PMT, pero no se acepta por parte de esta interventoria acopios como el que se evidencia hoy sobre la Cll 162A

Se requiere de igualforma que la vía permanezca en perfecto estado de limpieza, se evidenció hoy que por el paso constante de minicargador la vía se encuentra con barro como se evidencia en registro fotográfico.

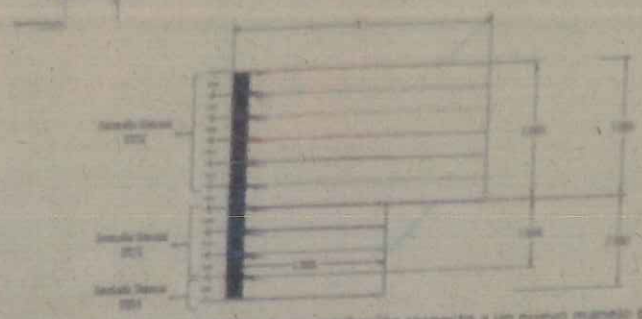
Se evidencia en la excavacion por la configuración del terreno, que en esa zona no se puede realizar la estructura como aparece en el diseño, pues la cercanía del límite de intervención con las fachadas de las dos primeras casas (de 0m a 6,50m) conservando el ancho del andén de 1,5m
