FORMATO CALIFICACION TECNICA DE INMUEBLES (COMPONENTE URBANISTICO E INFRAESTRUCTURA) PARA SERVICIO DE COMEDORES

1.1 PROPONENTE:	**ARALY LINARES CUESTAS - CORPOCCORED**	**1.5 No. DE PROCESO:**	**SDIS-DCT-092-001-2021**	**1.8 CAPACIDAD MÍNIMA DEL PLIEGO:**	**400 USUARIOS**	**1.12 PROYECTO:**	**7745 (COMPROMISO POR UNA ALIMENTACION INTEGRAL EN BOGOTA)**
1.2 FECHA DE DILIGENCIAMIENTO:	**22/04/2021**	**1.6 LOCALIDAD**	**USME**	**1.9 BARRIO:**	**LA COMUNA**	**1.13 MODALIDAD:**	**COMEDORES**
1. 3 DIRECCIÓN:	**CRA 6 B ESTE # 85A - 44 SUR**			**1.10 CHIP:**	**AAA0172JKFZ AAA0146NOYX**	**1.14 SECTOR CATASTRAL:**	**002612 91 01 000 00009 002612 91 01 001 00000**
1.4 TELÉFONO:	**305 7490863**	**1.7 TIPO DE CLIMA:**	**FRIO**	**1.11 USO ACTUAL:**	**COMEDOR**	**1.15 MATRICULA INMOBILIARIA:**	**050S00000000 050S00000000**

IDENTIFICACION	
PROYECTO :	7745 “Compromiso por una Alimentación Integral en Bogotá”
PROCESO COMPETITIVO:	SDIS-DCT-092-001-2021
NOMBRE PROPONENTE	ARALY LINARES CUESTAS - CORPOCCORED
DIRECCION DEL PREDIO	CRA 6 B ESTE # 85A - 44 SUR

13.1. FECHA ELABORACIÓN:	22/04/2021	**13.2. NOMBRE PREDIO O PROYECTO:**	**7745 "Compromiso por una Alimentación Integral en Bogotá"**
13.3 LOCALIDAD

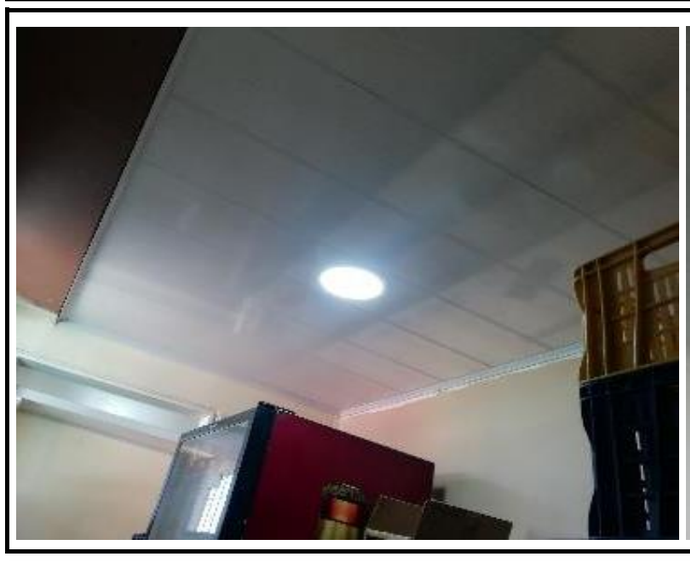
DESCRIPCIÓN: Adecuación zona cocina nueva y antigua, en cumplimiento.
