FORMATO CALIFICACION TECNICA DE INMUEBLES (COMPONENTE URBANISTICO E INFRAESTRUCTURA) PARA SERVICIO DE COMEDORES

1.1 PROPONENTE:	**ASOCIACION MUJER CABEZA DE FAMILIA SAN CARLOS**	**1.5 No. DE PROCESO:**	**SDIS-DCT-092-001-2021**	**1.8 CAPACIDAD MÍNIMA DEL PLIEGO:**	**400**	**1.12 PROYECTO:**	**PROYECTO 7745 *Compromiso por una alimentación integral en Bogotá***
1.2 FECHA DE DILIGENCIAMIENTO:	**21/04/2021**	**1.6 LOCALIDAD:**	**FONTIBON**	**1.9 BARRIO:**	**VILLA CARMENZA-**	**1.13 MODALIDAD:**	**Comedores**
1. 3 DIRECCIÓN:	**KR 111A 17A 14**			**1.10 CHIP:**	**AAA0080LBNN**	**1.14 SECTOR CATASTRAL:**	**006417 24 04 001 00000**
1.4 TELÉFONO:	**7600410, 3118829119**	**1.7 TIPO DE CLIMA:**	**FRIO**	**1.11 USO ACTUAL:**	**COMEDOR**	**1.15 MATRICULA INMOBILIARIA:**	**50C 00000000**

IDENTIFICACION	
PROYECTO :	PROYECTO 7745 *Compromiso por una alimentación integral en Bogotá*
PROCESO COMPETITIVO:	SDIS-DCT-092-001-2021
NOMBRE PROPONENTE	ASOCIACION MUJER CABEZA DE FAMILIA SAN CARLOS
DIRECCION DEL PREDIO	KR 111A 17A 14

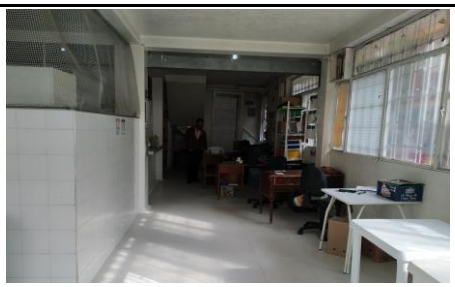
DESCRIPCIÓN: Área de identificación y registro

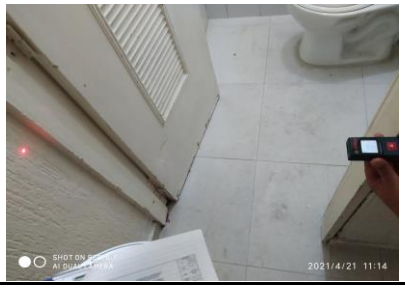
DESCRIPCIÓN: Lavamanos y desinfeccion
