FORMATO CALIFICACION TECNICA DE INMUEBLES (COMPONENTE URBANISTICO E INFRAESTRUCTURA) PARA SERVICIO DE COMEDORES

1.1 PROPONENTE:	**V&G**	**1.5 No. DE PROCESO:**	**SDIS-DCT-092-001-2021**	**1.8 CAPACIDAD MÍNIMA DEL PLIEGO:**	**400 USUARIOS**	**1.12 PROYECTO:**	**7745 "Compromiso por una Alimentación Integral en Bogotá"**
1.2 FECHA DE DILIGENCIAMIENTO:	**18/03/2021**	**1.6 LOCALIDA**	**1-USAQUEN**	**1.9 BARRIO:**	**008540-LA ESTRELLITA I**	**1.13 MODALIDAD:**	**COMEDORES**
1. 3 DIRECCIÓN:	**CL 189 B 3 A 25**			**1.10 CHIP:**	**AAA0153CHUZ**	**1.14 SECTOR CATASTRAL:**	**008540 26 07 000 00000**
1.4 TELÉFONO:	**2023887 3107787444**	**1.7 TIPO DE CLIMA:**	**Frio**	**1.11 USO ACTUAL:**	**COMEDOR**	**1.15 MATRICULA INMOBILIARIA:**	**050S00000000**

IDENTIFICACION	
PROYECTO :	7745 "Compromiso por una Alimentación Integral en Bogotá"
PROCESO COMPETITIVO:	SDIS-DCT-092-001-2021
NOMBRE PROPONENTE	V&G
DIRECCION DEL PREDIO	CL 189 B 3 A 25

13.1. FECHA ELABORACIÓN:	18/03/2021	**13.2. NOMBRE PREDIO O PROYECTO:**	**008540-LA ESTRELLITA I**
13.3 LOCALIDAD	1-USAQUEN	**13.4. CHIP**	**AAA0153CHUZ**

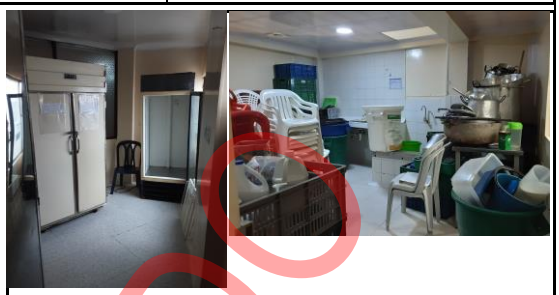
Piso o Nivel	COCINA	Área Máxima Disponible M2	ÁREA MINIMA	OBSERVACIONES
PRIMER	3,69*3,82	14,09	23 m2	5,1,3. Cocina. Espacio mínimo de 23 m2

DESCRIPCIÓN: COCINA

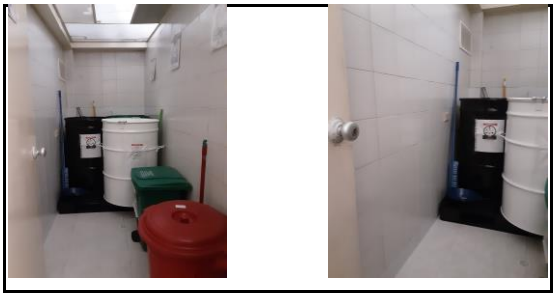
DESCRIPCIÓN: PUERTAS
