FORMATO CALIFICACION TECNICA DE INMUEBLES (COMPONENTE URBANISTICO E INFRAESTRUCTURA) PARA SERVICIO DE COMEDORES

IDENTIFICACION	
PROYECTO :	CPS MODERADA Y SEVERO
PROCESO COMPETITIVO:	SDIS-DCT-092-001-2021
NOMBRE PROPONENTE	LUZ DARY OLMOS VERA - MUNDO CORMECAV COMEDORES
DIRECCION DEL PREDIO	CRA 10 ESTE # 80 - 20 SUR

PARTE VIII 13. REGISTRO FOTOGRAFICO ANEXO			
13.1. FECHA ELABORACIÓN:	26/02/2021	13.2. NOMBRE PREDIO O PROYECTO:	COMEDOR BOLONIA EL LIBANO
13.3 LOCALIDAD	USME	13.4. CHIP	0

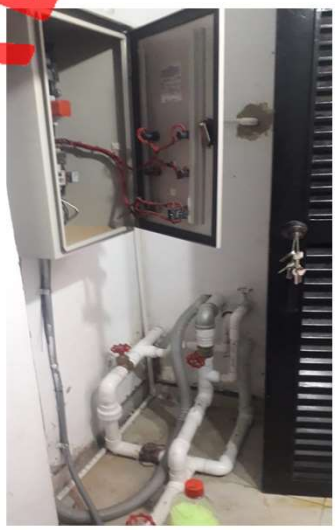
DESCRIPCIÓN: CUARTO DE BOMBAS

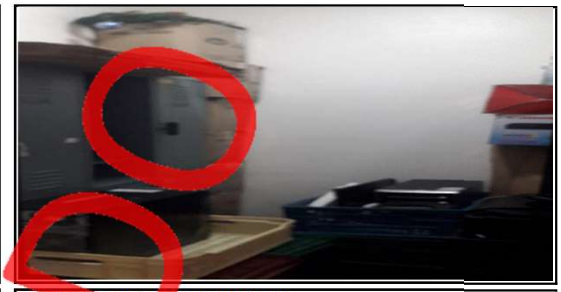
DESCRIPCION: EL AREA SI CUMPLE
