FORMATO CALIFICACION TECNICA DE INMUEBLES (COMPONENTE URBANISTICO E INFRAESTRUCTURA) PARA SERVICIO DE COMEDORES

IDENTIFICACION	
PROYECTO :	7745 (COMPROMISO POR UNA ALIMENTACION INTEGRAL EN BOGOTA)
PROCESO COMPETITIVO:	SDIS-DCT-092-001-2021
NOMBRE PROPONENTE	ROCIO DEL PILAR RAMOS CELLY - FUNGEINCO
DIRECCION DEL PREDIO	CRA 12 # 71G - 20 SUR

PARTE VIII
13. REGISTRO FOTOGRAFICO ANEXO

13.1. FECHA ELABORACIÓN:	22/04/2021	**13.2. NOMBRE PREDIO O PROYECTO:**	**7745 (COMPROMISO POR UNA ALIMENTACION INTEGRAL EN BOGOTA)**
13.3 LOCALIDAD	USME	**13.4. CHIP**	**AAA0165UNCN**

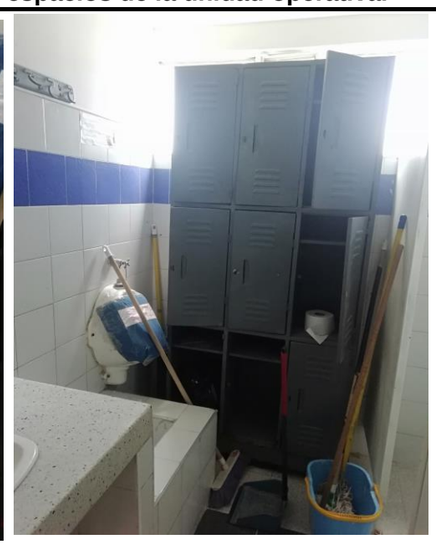
Item 13: Rampas de acceso a los espacios de la unidad operativa.
Item 56: Cuenta con baños accesibles a usuarios de sillas de ruedas.
Item 57: Las puertas de los baños son de al menos 0.80 mts de ancho.

DESCRIPCIÓN: Rampas de acceso a los espacios de la unidad operativa.

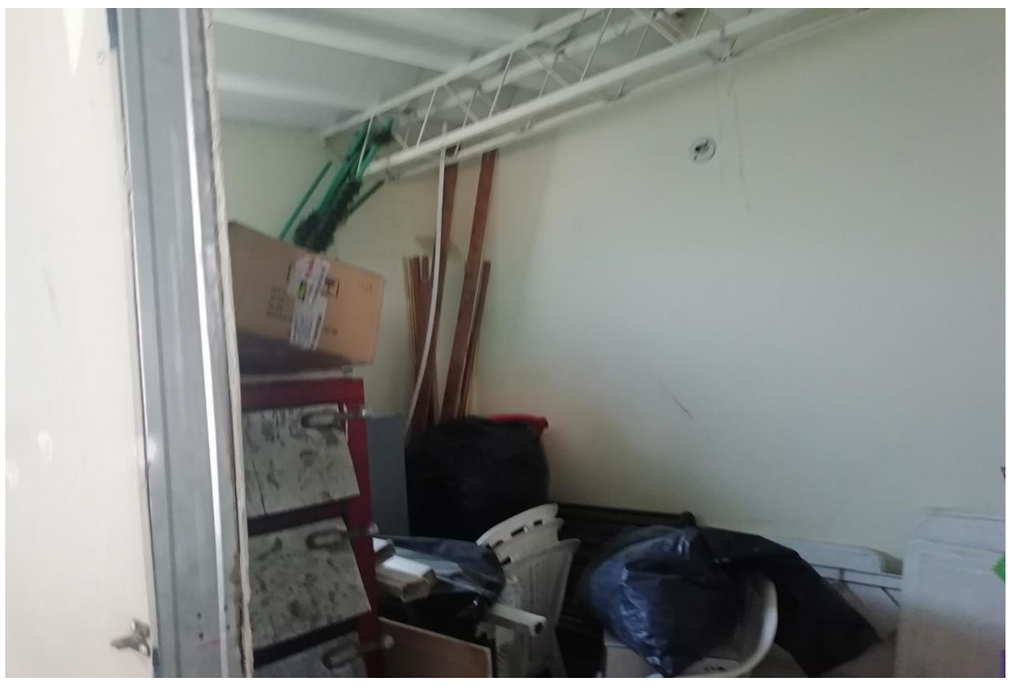
DESCRIPCIÓN: EL ACCESO NO CUMPLE PARA DISCAPACIDAD, LOS APARATOS SANITARIOS ESTAN FUERA DE CERVICIO

DESCRIPCIÓN: LAS AREAS ESTAN COMBINADAS Y LOS APARATOS DAÑADOS
