No. / REGI2 – REINF 15.2

Neiva, 14 de abril de 2021

Asunto: Concepto Técnico Arrendamiento Sanidad Policial Primario Garzón – Huila.

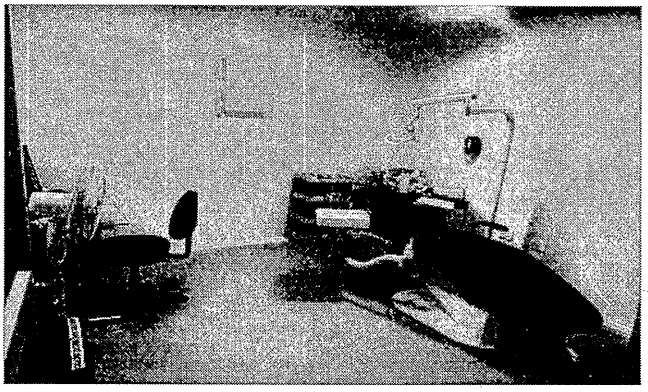
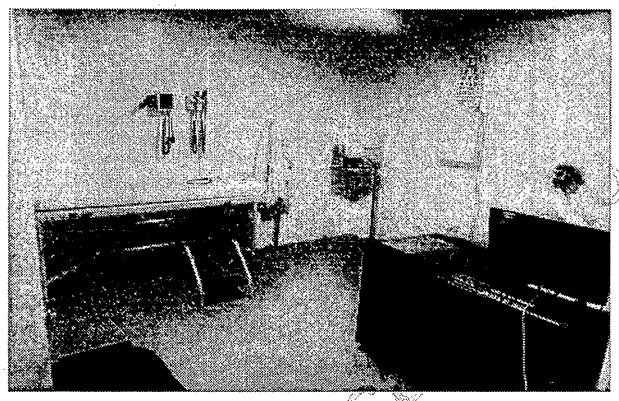
Registro fotográfico:

Al sitio de las instalaciones de Sanidad Policial Primario de la Policía Nacional en el Municipio de Garzón, cuenta con vía de acceso: en buen estado de mantenimiento; de igual forma de acuerdo a lo manifestado por la propietaria del bien inmueble informa que el servicio de sanidad policial viene prestando sus servicios en la edificación con un tiempo de dos (2) años. Por último, de acuerdo a lo visualizado en sitio y al buen estado de conservación de la infraestructura se da concepto favorable de acuerdo a la distribución de espacios y especificaciones de condiciones de infraestructura. Asimismo, mi Capitán, respetuosamente informo que se hace necesaria la viabilidad por parte del personal idóneo de sanidad en temas de condiciones mínimas para el debido funcionamiento de los servicios médicos de sanidad policial primario.
