ALCALDÍA MAYOR DE BOGOTÁ D.C.
SECRETARÍA DE INTEGRACIÓN SOCIAL

PROCESO GESTION DE BIENES Y SERVICIOS
FORMATO CALIFICACION TECNICA DE INMUEBLES

13.1. FECHA ELABORACIÓN:	14/04/2021	**13.2. NOMBRE PREDIO O PROYECTO:**	**JARDIN INFANTIL ANTON PIRULERO**
13.3 LOCALIDAD	ENGATIVA	**13.4. CHIP**	**AAA0152AYAF**

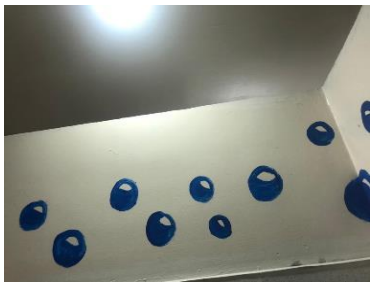
DESCRIPCIÓN: BAÑOS

DESCRIPCIÓN: CABLES EXPUESTOS

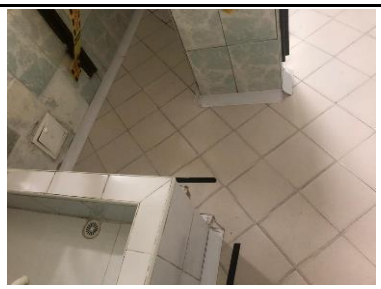
DESCRIPCIÓN: BAÑOS

DESCRIPCIÓN: HUMEDAD EN MUROS
