SECRETARIA DISTRITAL DE INTEGRACION SOCIAL
DIRECCION DE GESTION CORPORATIVA
SUBDIRECCION DE PLANTAS FISICAS

PROCESO GESTION DE BIENES Y SERVICIOS
FORMATO CALIFICACION TECNICA DE INMUEBLES

ALCALDÍA MAYOR DE BOGOTÁ D.C. SECRETARÍA DE INTEGRACIÓN SOCIAL	SECRETARIA DISTRITAL DE INTEGRACION SOCIAL DIRECCION DE GESTION CORPORATIVA SUBDIRECCION DE PLANTAS FISICAS PROCESO GESTION DE BIENES Y SERVICIOS FORMATO CALIFICACION TECNICA DE INMUEBLES	**IDENTIFICACION**	
		PROYECTO :	**PROYECTO** generación de oportunidades para el desarrollo integral de la niñez y la
		PROCESO COMPETITIVO:	**SDIS-DCT-092-003-2021**
		NOMBRE PROPONENTE	**PINCEL DE LA ALEGRÍA**
		DIRECCION DEL PREDIO	**KR 88 C Bis No 78 – 31 Sur**

13.1. FECHA ELABORACIÓN:	14/04/2021	**13.2. NOMBRE PREDIO O PROYECTO:**	**PINCEL DE LA ALEGRIA**
13.3 LOCALIDAD	7- BOSA	**13.4. CHIP**	**AAA0150KAJH**

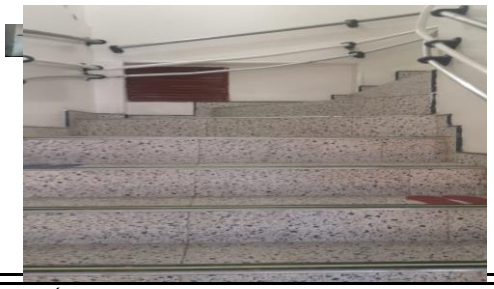
DESCRIPCIÓN: ESCALERAS
