SECRETARIA DISTRITAL DE INTEGRACION SOCIAL
DIRECCION DE GESTION CORPORATIVA
SUBDIRECCION DE PLANTAS FISICAS

PROCESO GESTION DE BIENES Y SERVICIOS
FORMATO CALIFICACION TECNICA DE INMUEBLES

1.1 PROPONENTE:	**FUNDACIÓN SEMBRANDO CAMINO**	**1.5 No. DE PROCESO:**	**SDIS-DCT-092-003-2021**	**1.8 CAPACIDAD MÍNIMA DEL PLIEGO:**	**ZONA 13 OPCION 4 COBERTURA 101**	**1.12 PROYECTO:**	**PROYECTO "generacion de oportunidades para el desarrollo integral de la niñez y la adolecencia de bogota**
1.2 FECHA DE DILIGENCIAMIENTO:	**14/04/2021**	**1.6 LOCALIDAD:**	**7- BOSA**	**1.9 BARRIO:**	**BOSA NOVA EL PORVENIR**	**1.13 UPZ:**	**84- BOSA OCCIDENTAL**
1.3 DIRECCIÓN:	**CL 62 SUR 86 B 75**			**1.10 CHIP:**	**AAA0053WHNX**	**1.14 SECTOR CATASTRAL:**	**004580 38 11 000 00000**
1.4 TELÉFONO:	**3102598795 – 4564914**	**1.7 NOMBRE DEL PREDIO**	**-**	**1.11 USO ACTUAL:**	**COLEGIO / DESOCUPADO**	**1.15 MATRICULA INMOBILIARIA:**	**50S 00993812**

13. REGISTRO FOTOGRAFICO ANEXO

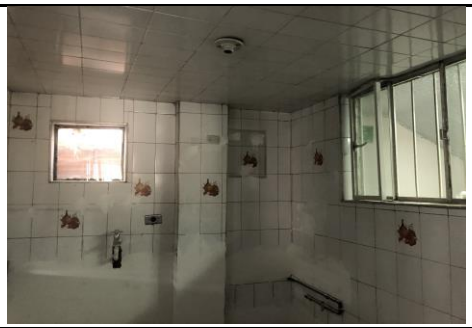
DESCRIPCIÓN BAÑO FUNCIONARIOS

6.1.7 Baños Adultos: Se debe garantizar que el baño del tercer nivel sea exclusivamente de funcionarios teniendo en cuenta el numeral 6.1.7 *"El baño debe ser independiente de los servicios sanitarios para los niños y niñas y con acceso restringido para ellos y ellas.".* Se aclara que con las baterias Sanitarias propuesta en primer y segundo nivel, el Jardin cumple con el requerimiento de cobertura para un total de 140 usuarios atendidos

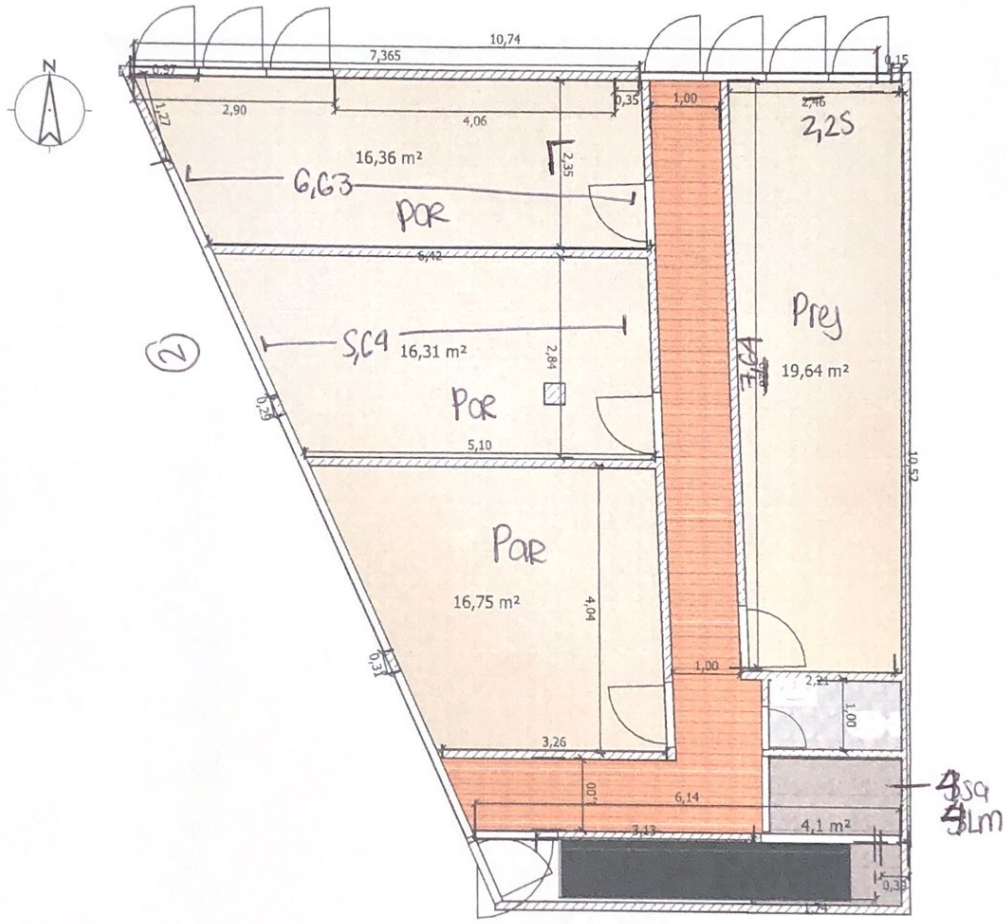
DESCRIPCIÓN BATERIAS INFANTILES

NOTA 1: En el momento de la visita el predio se encontraba en obra, por lo cual es deber del supervisor ganarantizar que se realicen las instalaciones de las siete (7) baterias sanitarias [cuatro (4) en el primer nivel & tres (3) en el segundo nivel] como se relacionan en le numeral 6.3.2

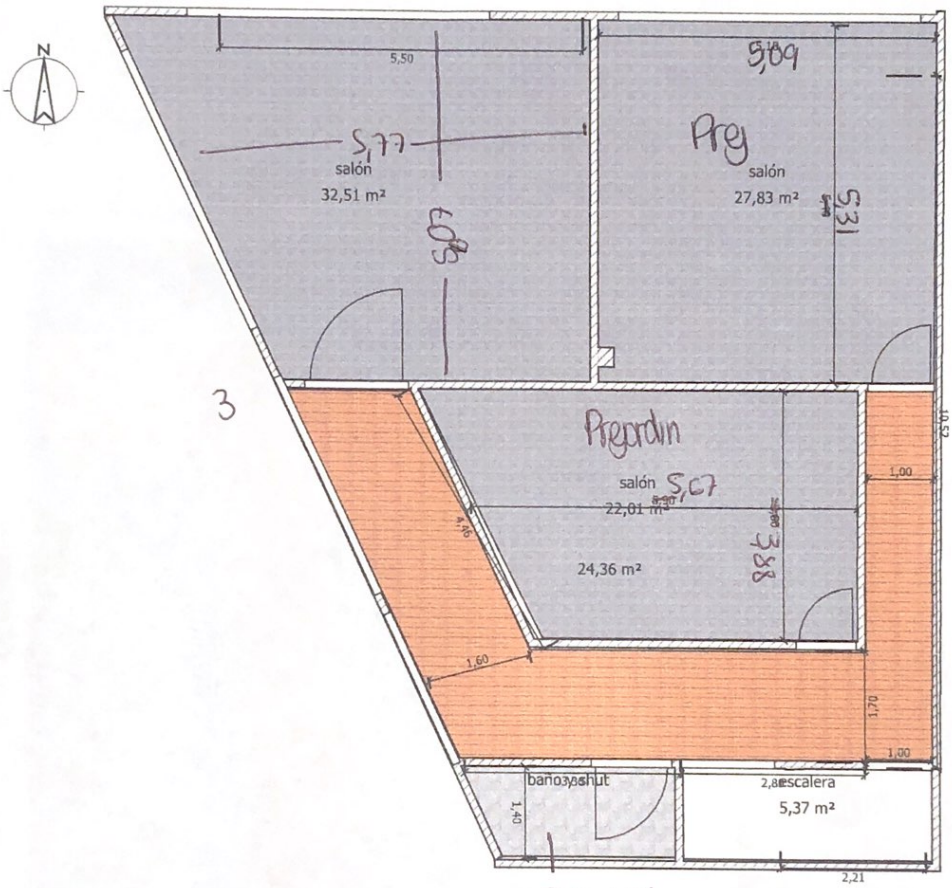
DESCRIPCIÓN ESCALERAS

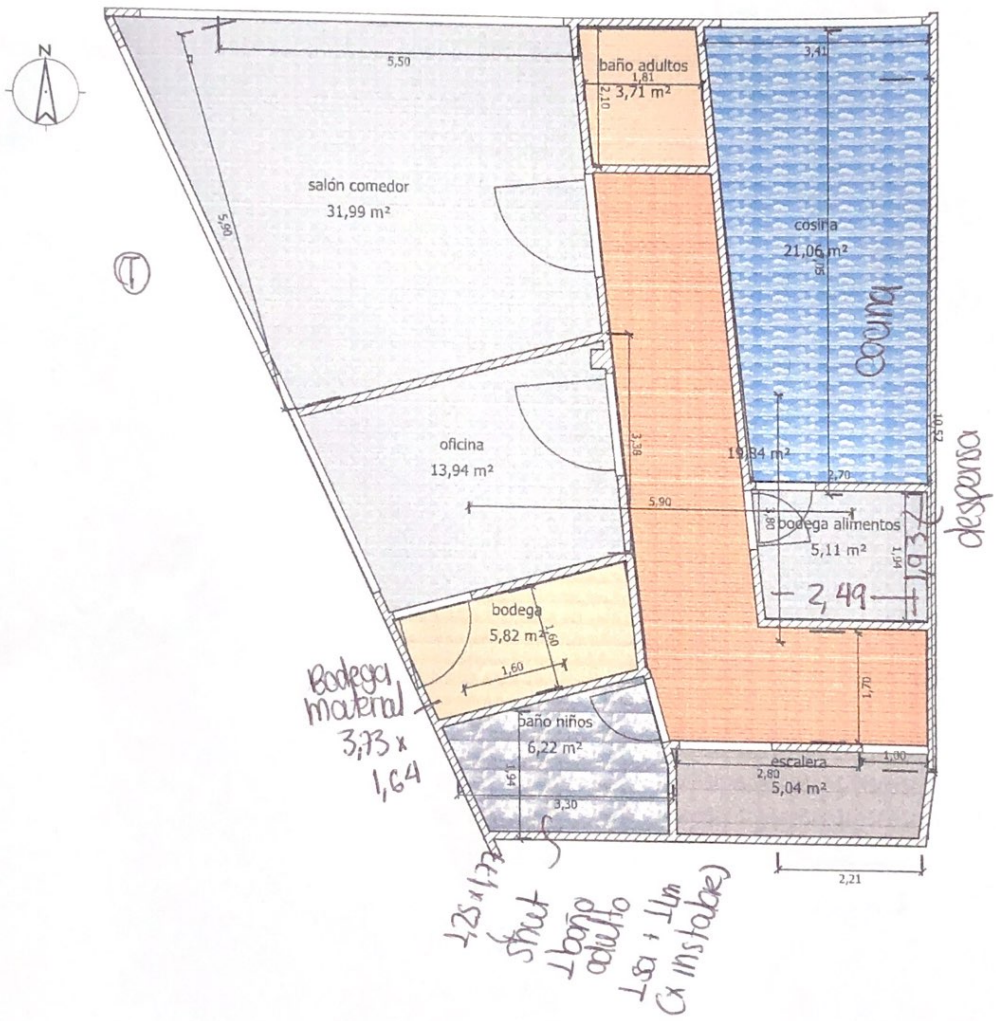
DESCRIPCIÓN POSIBLE DESPENSA
