PROCESO GESTION DE BIENES Y SERVICIOS
FORMATO CALIFICACION TECNICA DE INMUEBLES

IDENTIFICACION	
PROYECTO :	7744 "Generación de Oportunidades para el Desarrollo Integral de la Niñez y la Adolescencia de Bogotá"
PROCESO COMPETITIVO:	SDIS-DCT-092-003-2021
NOMBRE PROPONENTE	CORPORACION EDUCATIVA Y SOCIAL WALDORF
DIRECCION DEL PREDIO	TV 73H BIS 75B 46 SUR

13.1. FECHA ELABORACIÓN:	15/04/2021	**13.2. NOMBRE PREDIO O PROYECTO:**	**JINF-CC-WALDORF-**
13.3 LOCALIDAD	19-CIUDAD BOLIVAR	**13.4. CHIP**	**AAA0176YPNX**

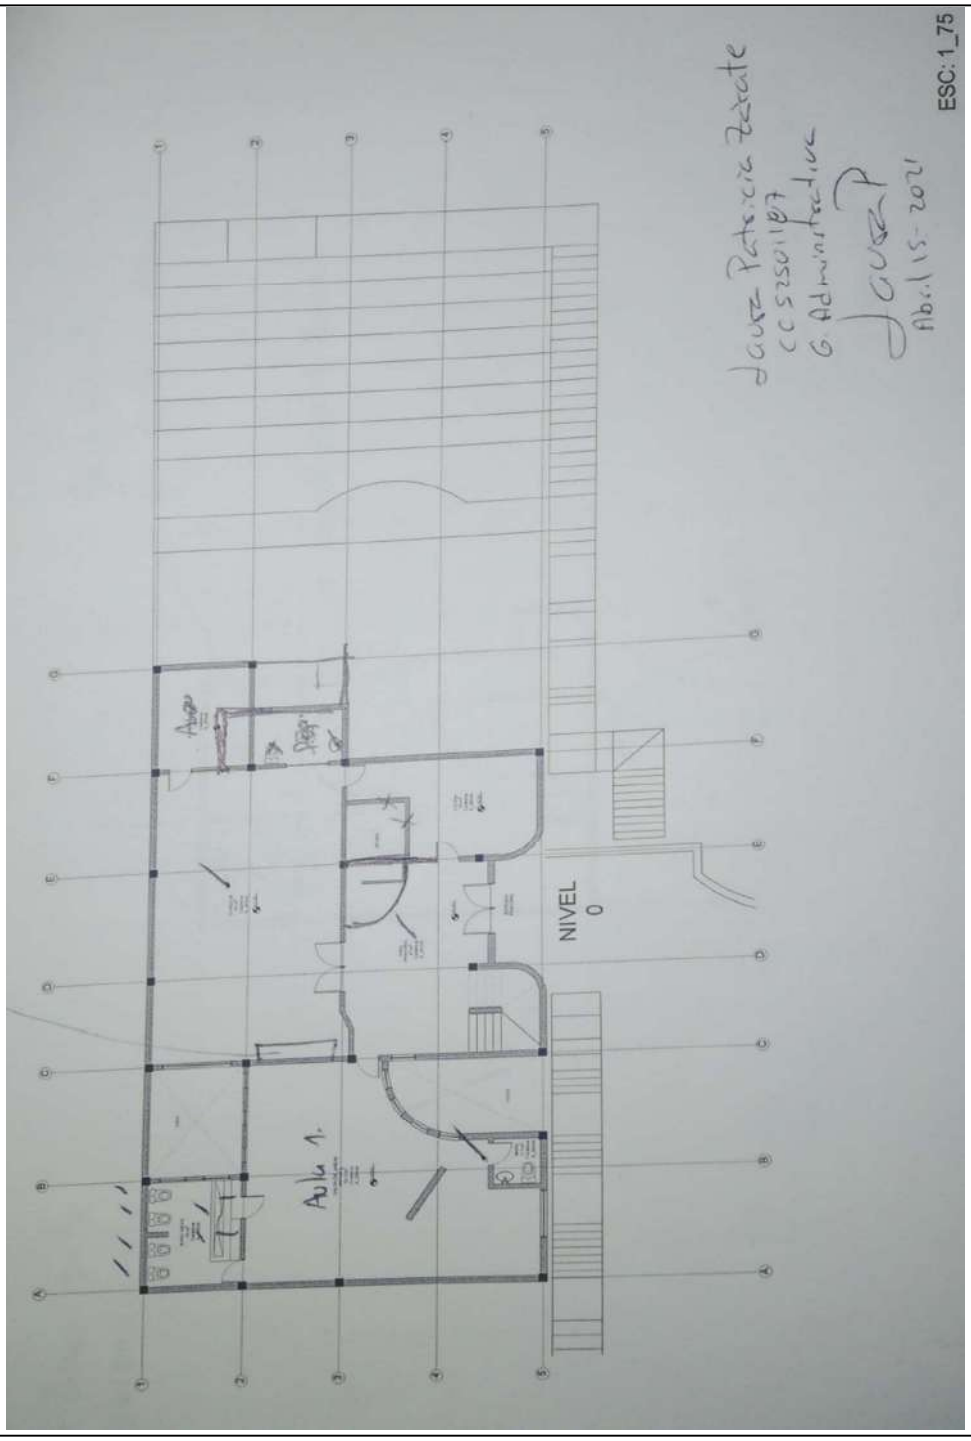
DESCRIPCIÓN: FACHADA

DESCRIPCIÓN: COMEDOR

DESCRIPCIÓN: AULA 1

DESCRIPCIÓN: AULA 2

DESCRIPCIÓN: BAÑOS

DESCRIPCIÓN: COCINA

DESCRIPCIÓN: ESPACIO LUDICO
