## INFORME FINAL DE INTERVENTORÍA No. 003

### CONTRATO No. AO-MC-19-2020

"INTERVENTORÍA TÉCNICA, ADMINISTRATIVA Y FINANCIERA, CONTABLE, JURÍDICA Y AMBIENTAL PARA EL CONTRATO DE OBRA QUE REALIZARÁ EL MANTENIMIENTO Y ADECUACIÓN DEL PALACIO DE JUSTICIA DE QUINCHÍA - RISARALDA"

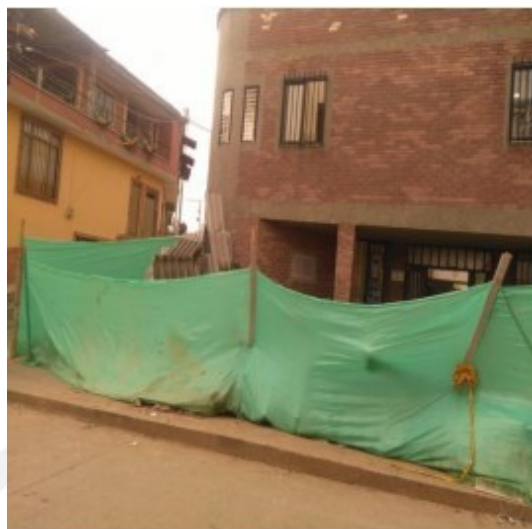
Respecto a la ejecución del programa N°6. Se verifica constantemente las áreas de cerramiento y señalización de la obra para evitar

**Imagen 7. Cerramiento perimetral de la Obra**

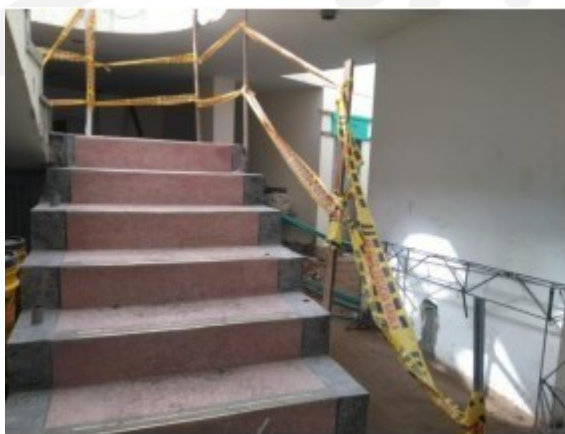
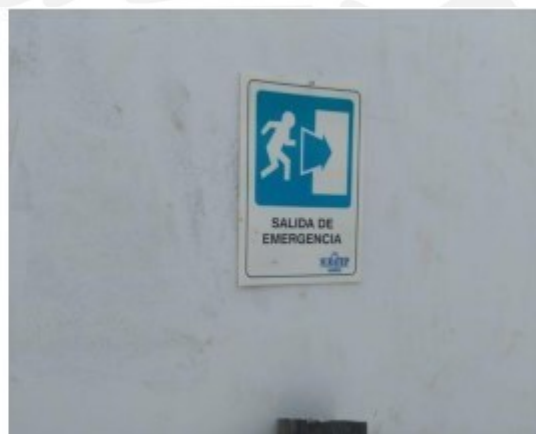
**Imagen 8. Señalización de la Obra**
