Asunto: Informe de mantenimiento Preventivo de los equipos odontológicos utilizados dentro del consultorio en el área de Medicina Deportiva

Por medio del presente me permito informar las actividades desarrolladas en cumplimiento del contrato MC 019 de 2021.

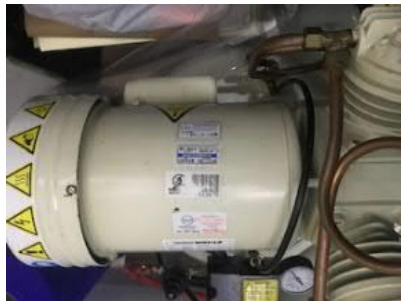
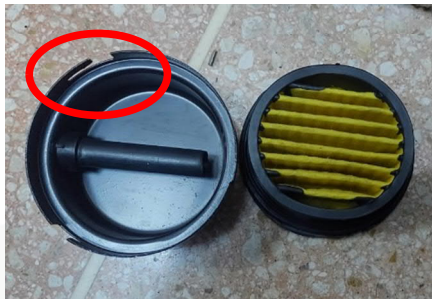
| ITEM | EQUIPO | No. Reporte | OBSERVACIÓN |
|---|---|---|---|
| 9 | Compresor | 1036 | Equipo en buen funcionamiento, posee uno de los soportes de filtro fisurado |

Soportes de filtro de compresor fisurado
