Asunto: Solicitud autorización modificadorio contrato 030 CENAC Regional Popayán 2022

# INFORME NOVEDADES No. 01

CONTRATO DE OBRA N.º 030 DE 2022

MANTENIMIENTO DE BIENES INMUEBLES DEL HANGAR DE TRANSPORTES,  
UBICADO EN LAS INSTALACIONES DEL BAAAS EN EL AEROPUERTO  
INTERNACIONAL EL DORADO, ENTRADA SEIS VIA CATAM - BOGOTÁ  
VIGENCIA 2022

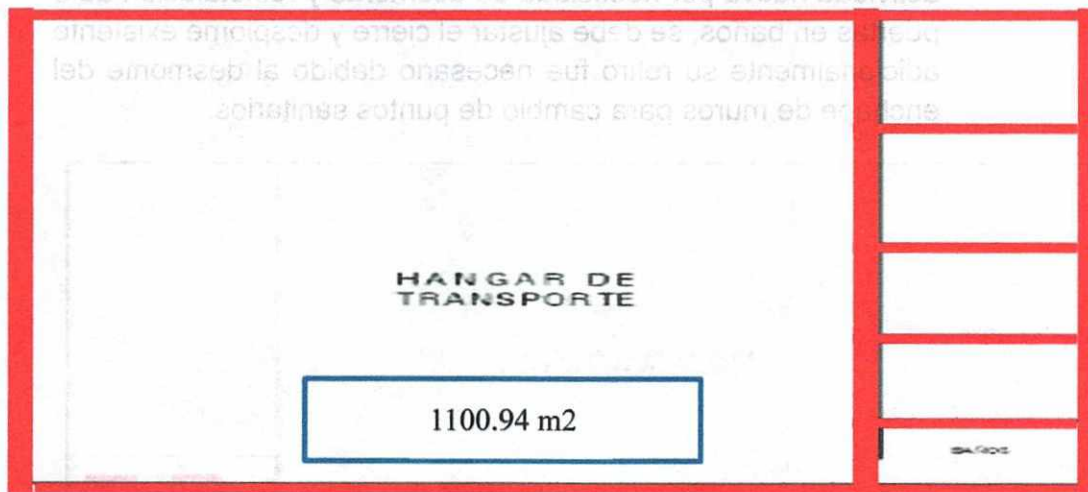
ITEM 11. APLICACIÓN DE PINTURA TIPO VINILO: Se solicita reducir la cantidad contratada de 1275 m<sup>2</sup> a 1100.94 m<sup>2</sup>, según cantidad medida en sitio.

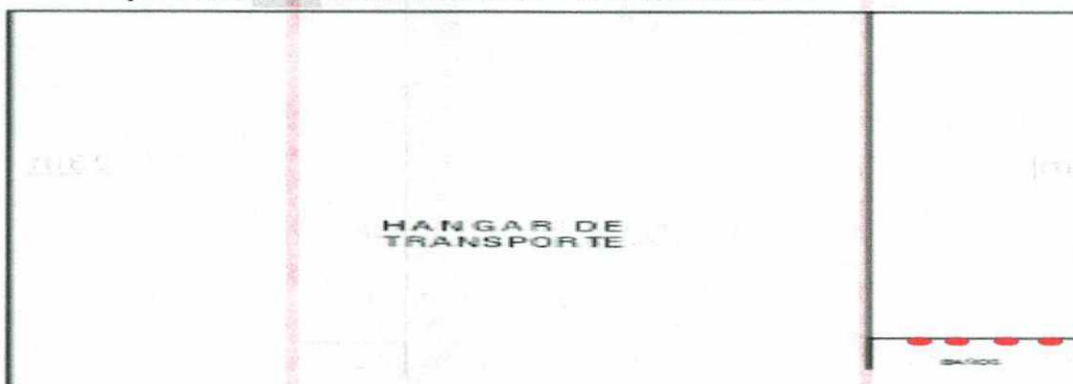
ITEM 14. MANTENIMIENTO CAMBIO Y/O REMPLAZO DE LA TUBERIA SANITARIA: Se solicita reducir la cantidad contratada de 100 ml a 2.4 ml, cambio de 2 puntos de sanitarios de lavamanos y 2 puntos de orinales (4\*0.60m) según identificación de problema sanitario externo y no interno, cambio de alcance de este ítem.

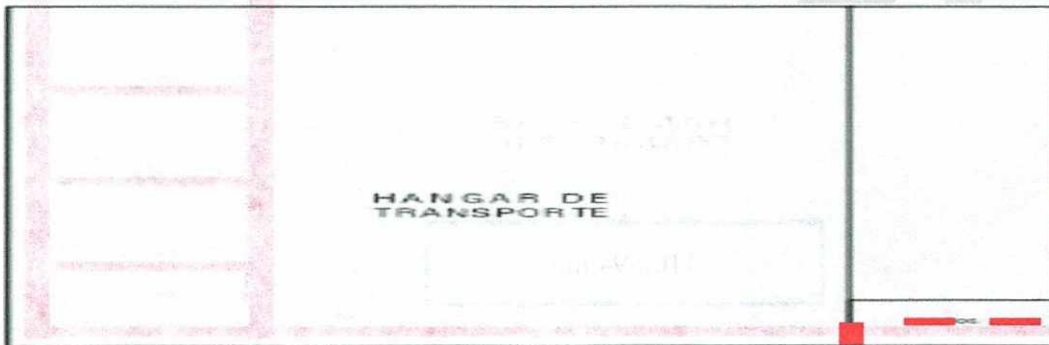
ITEM NUEVO. DESMONTE Y REINSTALACIÓN DE PUERTAS: Se genera actividad nueva por necesidad de desmonte y reinstalación de 3 puertas en baños, se debe ajustar el cierre y desplome existente adicionalmente su retiro fue necesario debido al desmonte del enchape de muros para cambio de puntos sanitarios.

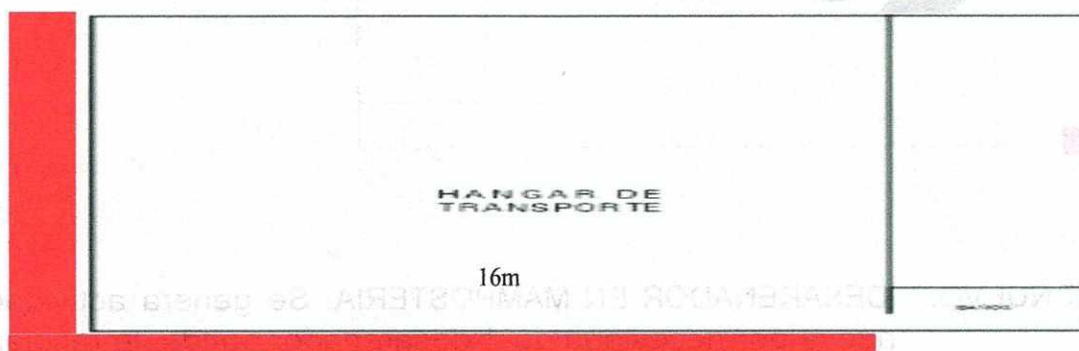
ITEM NUEVO. ANDEN EN CONCRETO A: 0.60M\*H0.10M\*L:X: Se genera actividad nueva por necesidad de 40 ml de andén por deterioro del andén y sin utilidad alguna actual. Fundida en concreto de 3000 psi con malla #5 y acabado antideslizante, el andén es necesario junto con la canal para aislar la humedad de la placa y conducir adecuadamente las aguas lluvias evitando empozamientos en el perímetro de la edificación que a futuro afecta la placa de concreto que se encuentra dentro del objeto del contrato.

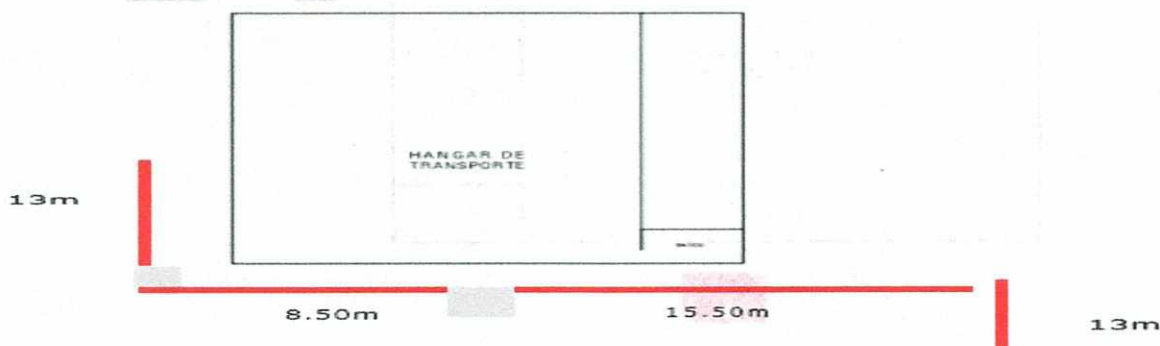
ITEM NUEVO. EXCAVACIÓN MANUAL EN MATERIAL COMUN: Se genera actividad nueva por necesidad de excavación manual de 33.6 m3 para instalación de tubería sanitaria e investigación de red existente. Se deberá excavar hasta 1.50m para mejorar la pendiente de la red y rellenar posteriormente con material común.

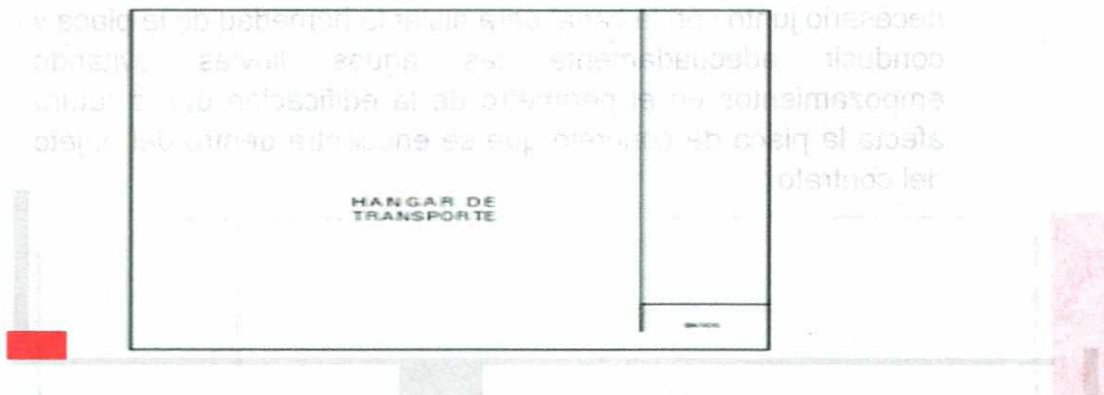
ITEM NUEVO. CAJA DE INSPECCIÓN 0.80M\*0.80M\*0.80M: Se genera actividad nueva por necesidad de 1 caja de inspección de para rebose de desarenador y el mejoramiento de los niveles de salida de las aguas lluvia.

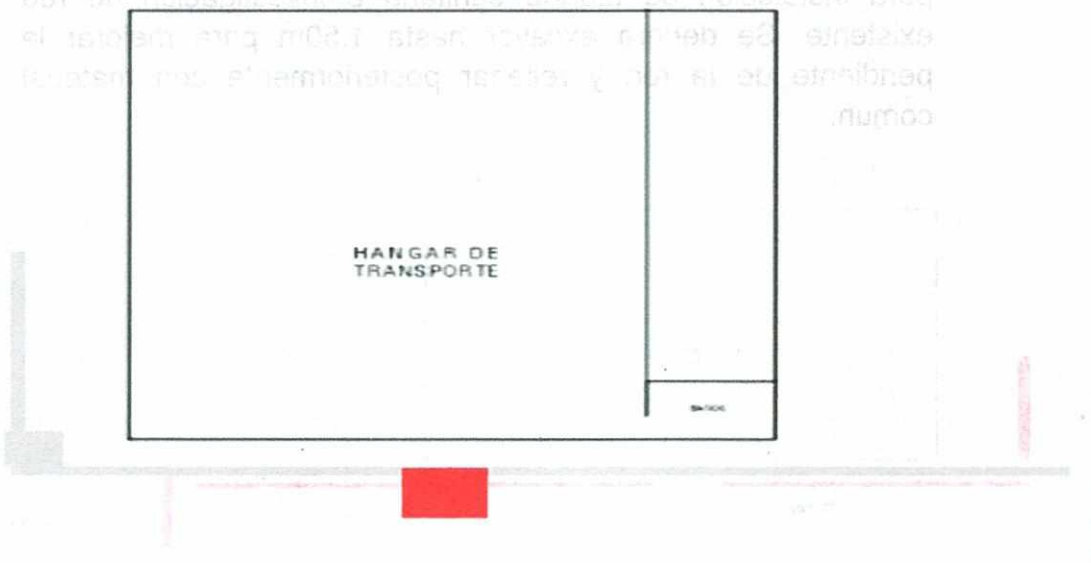
ITEM NUEVO. DESARENADOR EN MAMPOSTERIA: Se genera actividad nueva por necesidad de 1 desarenador donde se recojan todas las aguas lluvias evitando la descarga de estas a la red de alcantarillado y evitando la problemática del drenaje de residuos de la base.

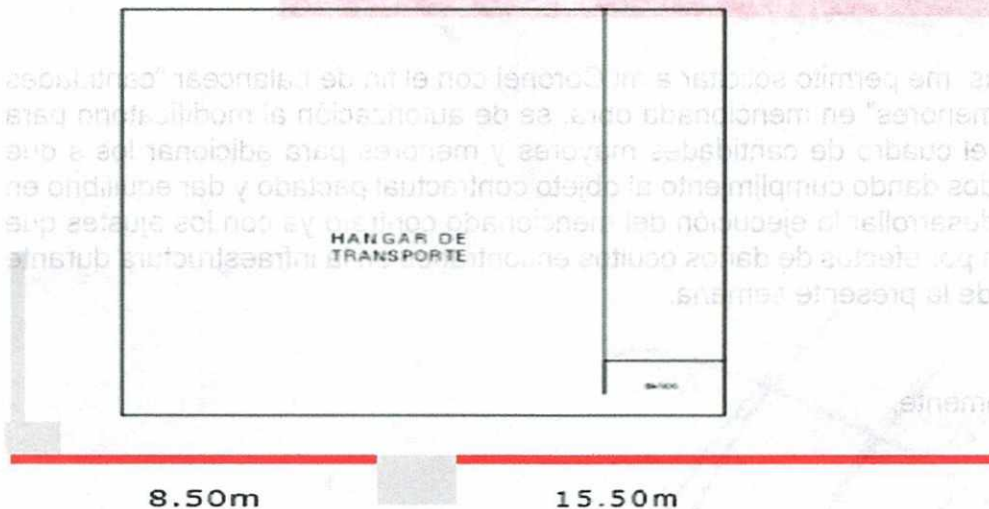
Se genera actividad nueva por necesidad de 13m de tubería para arreglo de pendiente de red de aguas lluvias existentes. Esta actividad incluye todos los accesorios necesarios para la conexión a las cajas de inspección.

Se genera actividad nueva por necesidad de 24m de tubería para reconducción de red sanitaria existente. Esta actividad incluye todos los accesorios necesarios para la conexión a las cajas de inspección.

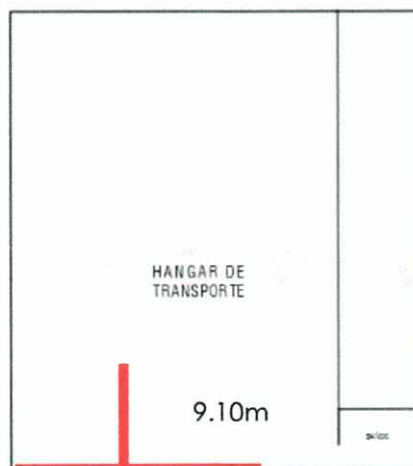
12.5m

2. Se realizaron apiques en la viga de amarre y muro en concreto posterior el día 10-06-22 donde se evidencio la falta de aceros y mallas en la viga y falta de traslapes en muros que permitieran la flexibilidad y amarre de la estructura y los cuales provocaron las grietas y fisuras existentes en estos elementos.

**3.1.1. MANTENIMIENTO Y REPARACIÓN DE LA VIGA DE AMARRE:** Se reduce cantidad contratada de 3.8 m<sup>3</sup> a 1.21 m<sup>3</sup>, se evidencia necesidad de construcción de viga nueva en muro posterior de (12.5m\*0.25m\*0.30m), adicionalmente se requiere construcción de viga de amarre para muro divisorio de (9.10m\*0.15m\*0.20m).

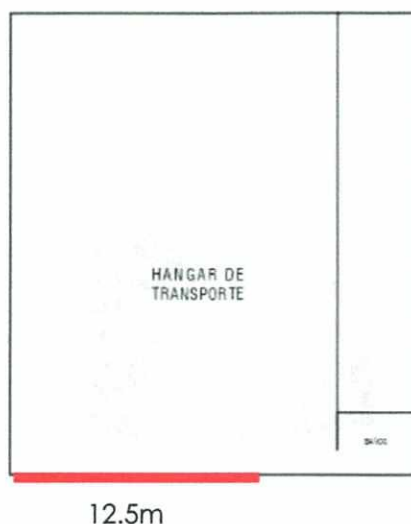
**3.1.2.MANTENIMIENTO Y REPARACIÓN DE MURO DE BLOQUE EN CONCRETO:** Se reduce cantidad contratada de 40.6 m<sup>2</sup> a 26.88 m<sup>2</sup>, se evidencia necesidad de construcción de muro posterior nuevo de (12.5m\*2.15m).

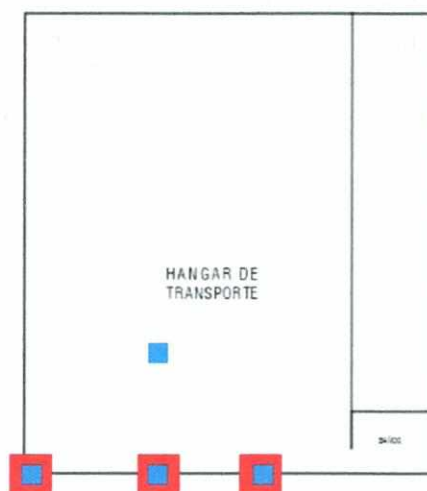
**3.1.3.MANTENIMIENTO DE COLUMNA EN CONCRETO:** Se reduce cantidad contratada de 4.7 m<sup>3</sup> a 1.95 m<sup>3</sup>, se evidencia necesidad de 4 columnas para rigidez de muro posterior y muro divisorio en concreto con secciones de (2.15m\*0.35m\*0.25m) y adicionalmente de 3 zapatas de (1.00m\*1.00m\*0.40m) para la base de estas.

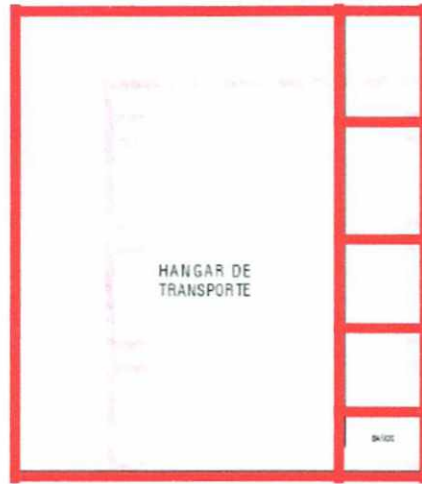
**3.3.1. APLICACIÓN DE PINTURA TIPO VINILO:** Se reduce cantidad contratada de 1275 m<sup>2</sup> a 1100.94 m<sup>2</sup>, según cantidad medida en sitio.

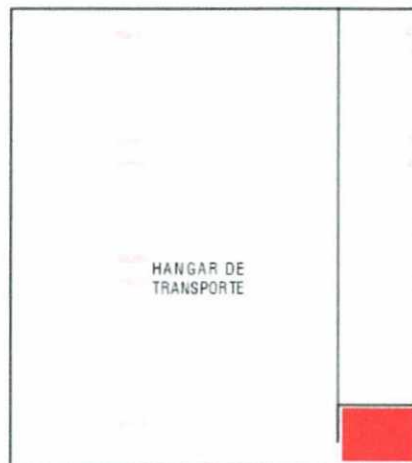
**3.4.1. MANTENIMIENTO DE TUBERIAS SANITARIAS:** Se reduce cantidad contratada de 100 ml a 16.4 ml, cambio de 2 puntos de sanitarios de lavamanos y 2 puntos de orinales y cambio de red sanitaria de salida según identificación de problema sanitario externo y no interno, cambio de alcance de este ítem.

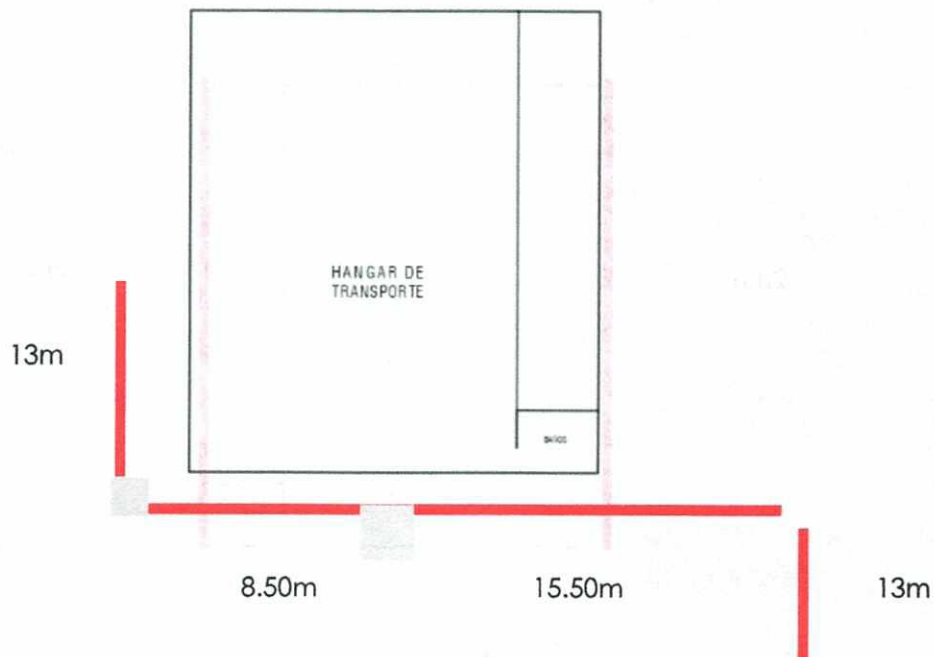
**3.5.4. EXCAVACIÓN MANUAL EN MATERIAL COMUN:** Se genera actividad nueva por necesidad de excavación manual de 33.6 m<sup>3</sup> para instalación de tubería sanitaria e investigación de red existente.

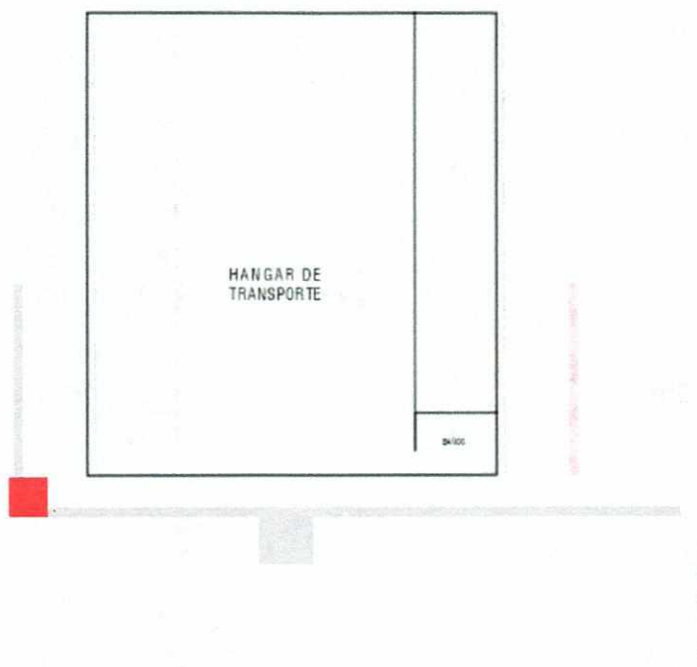
**3.5.5.CAJA DE INSPECCIÓN 0.80M\*0.80M\*0.80M:** Se genera actividad nueva por necesidad de 1 caja de inspección de para rebose de desarenador y el mejoramiento de los niveles de salida de las aguas lluvia.

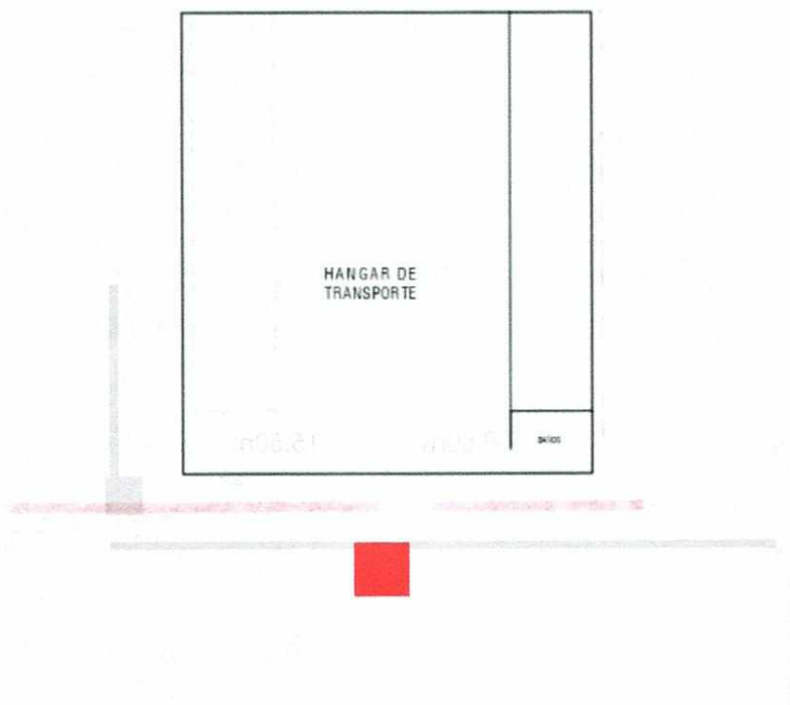
**3.5.6.DESARENADOR EN MAMPOSTERIA:** Se genera actividad nueva por necesidad de 1 desarenador donde se recojan todas las aguas lluvias evitando la descarga de estas a la red de alcantarillado y evitando la problemática del drenaje de residuos de la base.

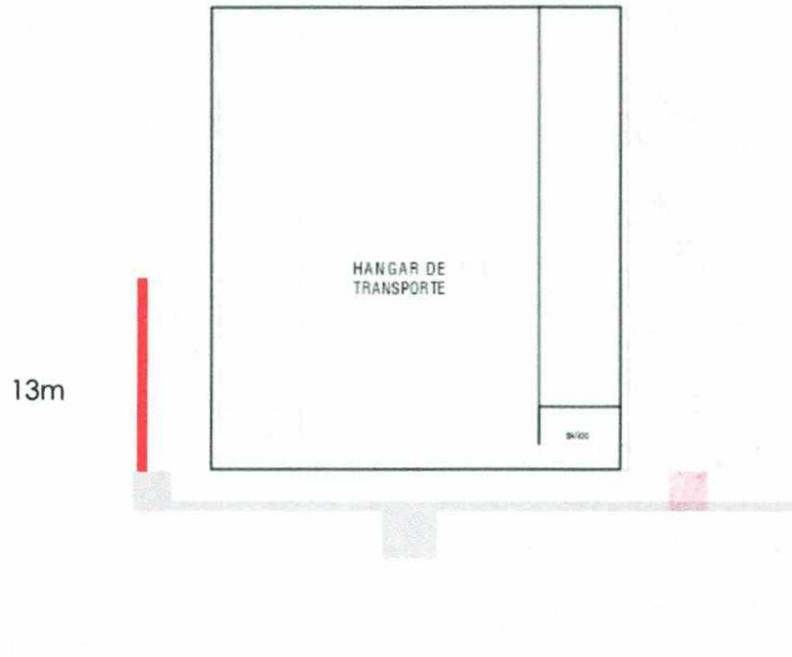
**3.5.7. SUMINISTRO E INSTALACIÓN DE TUBERÍA SANITARIA DE 4":** Se genera actividad nueva por necesidad de 13m de tubería para arreglo de pendiente de red de aguas lluvias existente.

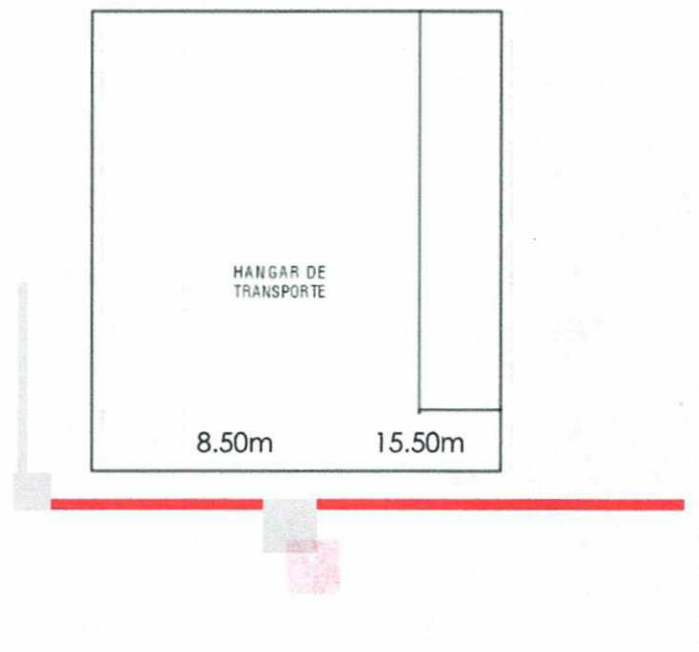
**3.5.8. SUMINISTRO E INSTALACIÓN DE TUBERÍA SANITARIA DE 8":** Se genera actividad nueva por necesidad de 24m de tubería para reconducción de aguas lluvias existentes.

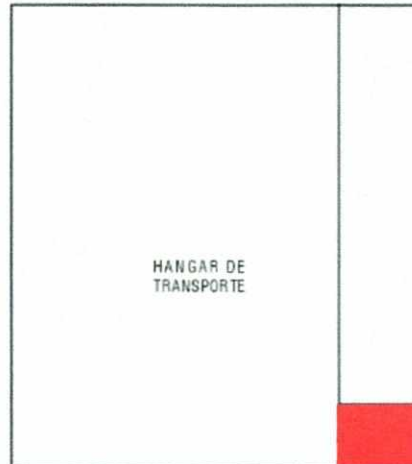
**3.5.9. SUMINISTRO E INSTALACIÓN DE ENCHAPE PARA BAÑOS:** Se genera actividad nueva por necesidad de 20.95m<sup>2</sup> de enchape para baños por demolición de estos para cambio de puntos sanitarios e inexistencia de formato existente.

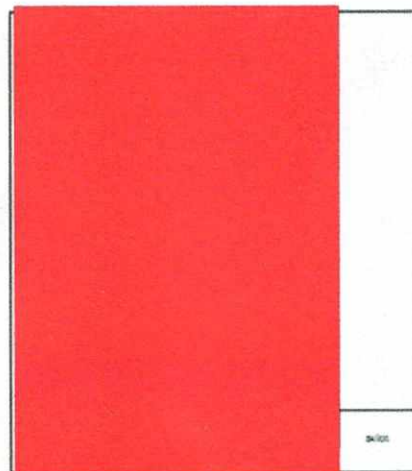
**3.5.10. ASEO FINAL DE OBRA:** Se genera actividad nueva por necesidad de 351.9m<sup>2</sup> de aseo de obra para entrega a conformidad.
