## OBSERVACIONES TÉCNICAS SEDE CENTRO ZONAL INDUSTRIAL DE LA BAHÍA

**PARA: REGIONAL BOLÍVAR ICBF**

Julio 8 de 2022

De acuerdo con la visita técnica de apoyo realizada el día 1 de julio a la nueva sede el Centro Zonal Industrial de la Bahía, la cual está siendo adecuada bajo el Contrato No. 13002202022 suscrito entre Regional Bolívar y SIINCO S.A.S, se encontraron las siguientes observaciones técnicas a las instalaciones y adecuaciones eléctricas realizadas.

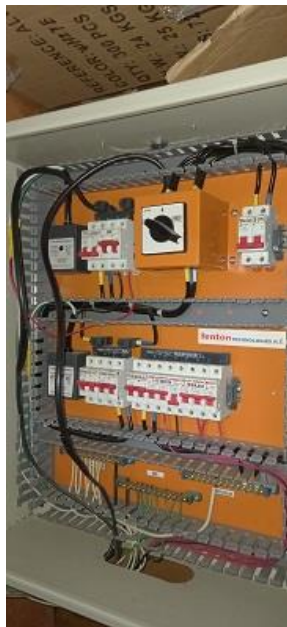
Durante la inspección técnica se observó que el tablero eléctrico bifásico regulado instalado no tiene los elementos requeridos en el ítem, solo tiene 3 Breakers de 50 amperios, ni tampoco se encuentran las acometidas de entrada y salida para la UPS instalada.

De forma ilustrativa se muestra fotografía de un Tablero eléctrico bifásico regulado con elementos similares solicitados en el ítem para mostrar la diferencia en la instalación encontrada en la sede.

Foto No 5: Modelo de tablero eléctrico bifásico regulado como el que se requirió en el ítem NP8.
