**SERVICIO NACIONAL DE APRENDIZAJE SENA**

**SUBSISTEMA SEGURIDAD Y SALUD EN EL TRABAJO**  
**INFORME DE GESTIÓN DE QUERRELLA MINISTERIAL SEDE YUMBO**  
**REGIONAL VALLE**

**08/07/2022**

El presente informe contiene la gestión realizada tras la visita que adelantó el Ministerio de trabajo para atender querrela ministerial N° O8SE2022747600100008675 del 2022 en la sede Titán Yumbo de la Regional Valle, se aclara que el número de hallazgos puede aumentar a falta de la entrega del informe emitido la ARL.

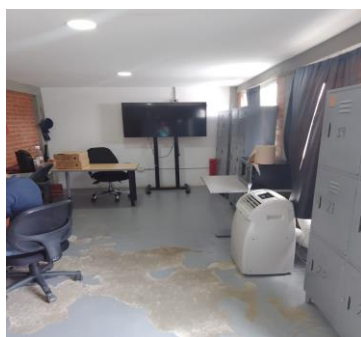
Después

**6. Hecho N°8 Se evidencia falta de orden y aseo en la sala de instructores, escritorio deteriorado y mal ubicado.**
