**ANEXO 13.**

**INFORME DE HALLAZGOS DE**

**MEDIO AMBIENTE.**

**INFORME DE HALLAZGOS DE  
SEGURIDAD Y SALUD EN EL  
TRABAJO.**

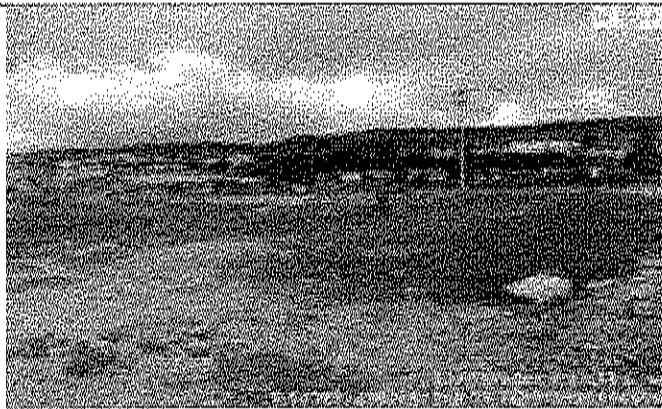
1.1.8. **HALLAZGO-AMB-846. HALLAZGO-SST-846.** Se evidencia escombros y residuos en áreas de trabajo.

**CIERRE DEL HALLAZGO.** Se realiza actividad

**Imagen.** (Foto tomada 30 de julio de 2022, 4:31 pm. Instalaciones ESEVI- Tunja.

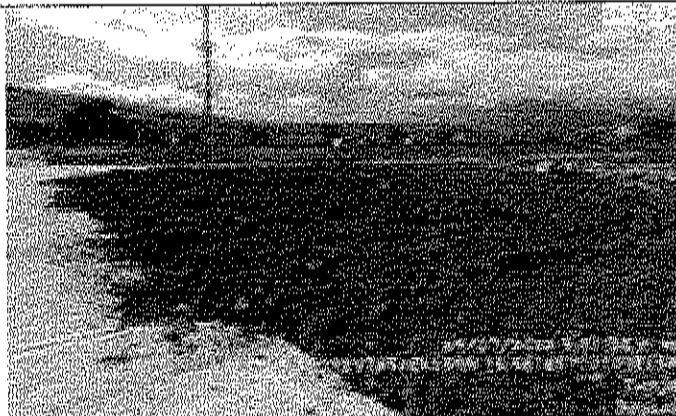
**1.1.9. HALLAZGO-AMB-847.** Se evidencia falta de recolección y /o señalización de escombros en áreas de trabajo.

**CIERRE DEL HALLAZGO.** Se realiza actividad

**Imagen.** (Foto tomada 29 de julio de 2022, 3:51 pm. Instalaciones ESEVI- Tunja.

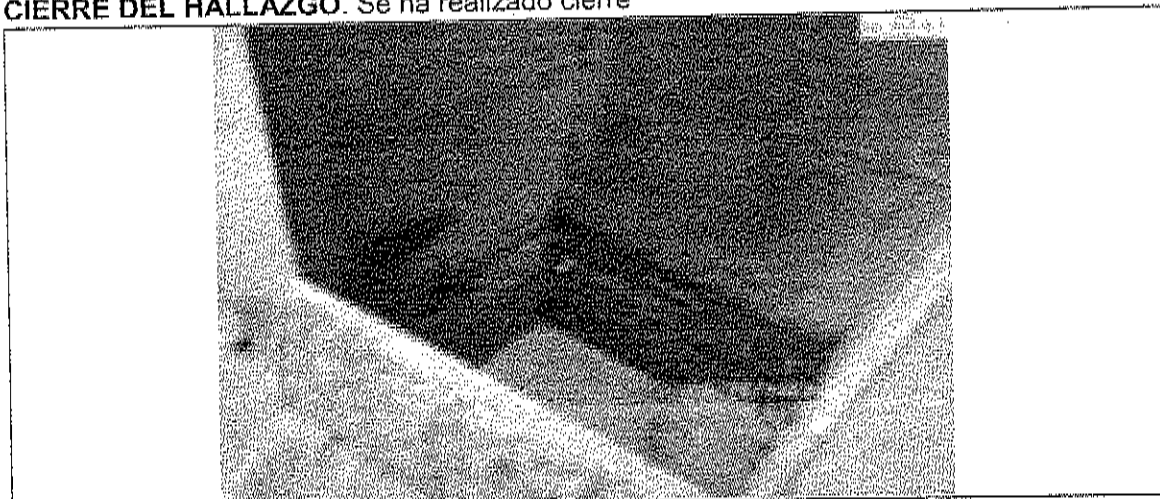
1.1.12. **HALLAZGO-AMB-858.** Mal manejo de residuos (ambiental).

**CIERRE DEL HALLAZGO.** Se ha realizado cierre

**Imagen.** (Foto tomada 3 de agosto de 2022, 3:50 pm. Instalaciones ESEVI-Tunja.

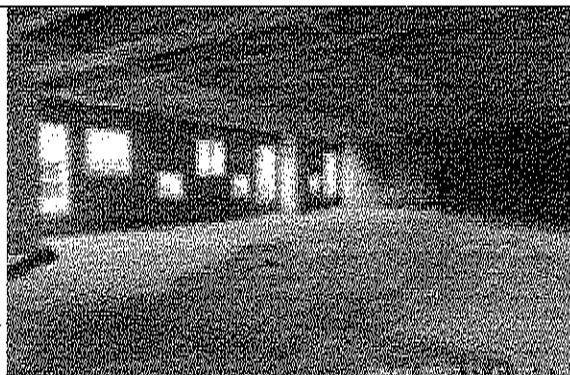
1.1.13. **HALLAZGO-AMB-859.** Mal manejo de residuos (ambiental)).

**CIERRE DEL HALLAZGO.** Se ha realizado cierre

**Imagen.** (Foto tomada 26 de julio de 2022, 1:44 pm. Instalaciones ESEVI- Tunja).

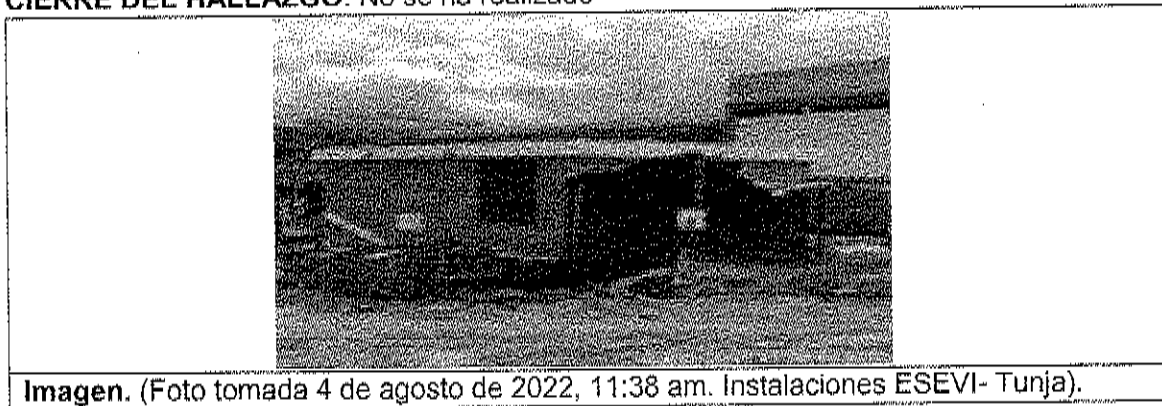
**1.1.15. HALLAZGO-AMB-863.** Se evidencia inadecuado manejo de residuos.

**CIERRE DEL HALLAZGO.** No se ha realizado

**Imagen.** (Foto tomada 4 de agosto de 2022, 11:38 am. Instalaciones ESEVI- Tunja).

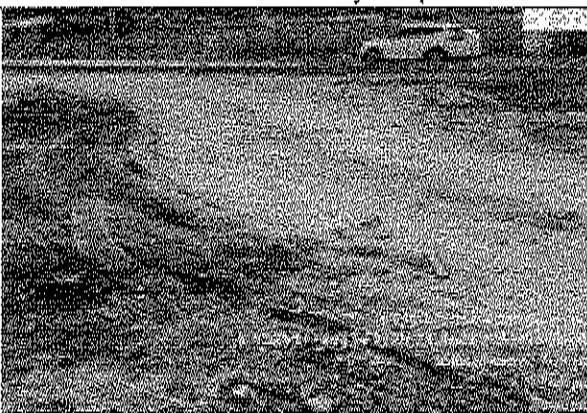
- 1.1.18. **HALLAZGO-AMB-867.** Se evidencia inadecuado manejo de residuos – Metales (Sobranter de varilla), residuos pétreos (Recortes de bloque, sobrantes de arenas, gravas)

**CIERRE DEL HALLAZGO.** Se realiza recolección y acopio de residuos encontrados en obra

Imagen. (Foto tomada 29 de agosto de 2022, 3:20 pm. Instalaciones ESEVI- Tunja).

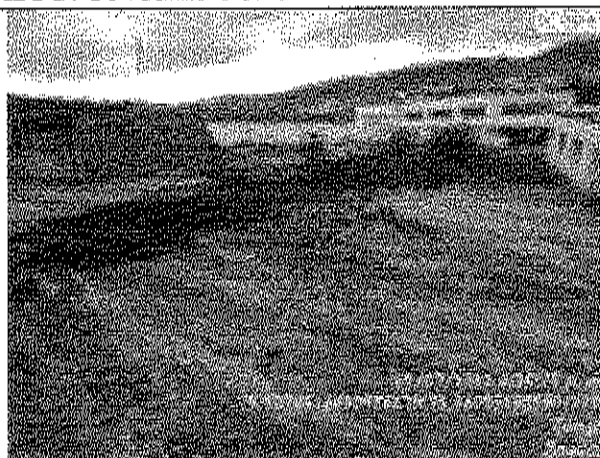
1.1.19. **HALLAZGO-AMB-868.** Se evidencia inadecuado manejo de residuos – Metales (Sobrante de varilla), residuos pétreos (Recortes de bloque, sobrantes de arenas, gravas)

**CIERRE DEL HALLAZGO.** Se realiza cierre

Imagen. (Foto tomada 29 de agosto de 2022, 4:35 pm. Instalaciones ESEVI- Tunja).

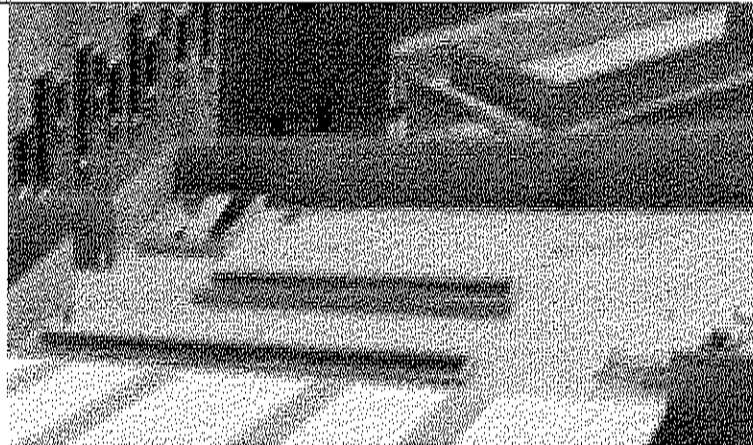
1.1.2 **HALLAZGO-SST-798.** Se evidencia falta de orden y aseo (mal manejo de residuos)

**CIERRE DEL HALLAZGO.** Se realiza jornada de orden y aseo

Imagen. (Foto tomada 21 de julio de 2022, 2:30 pm. Instalaciones ESEVI- Tunja).

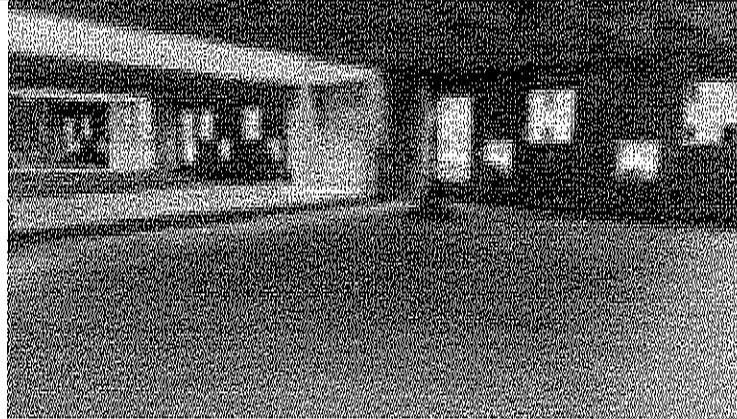
**1.1.4 HALLAZGO-SST-801.** Se evidencia falta de orden y aseo

**CIERRE DEL HALLAZGO.** Se cumplió con el requerimiento de orden y aseo

**Imagen.** (Foto tomada 25 de julio de 2022, 2:20 pm. Instalaciones ESEVI- Tunja).

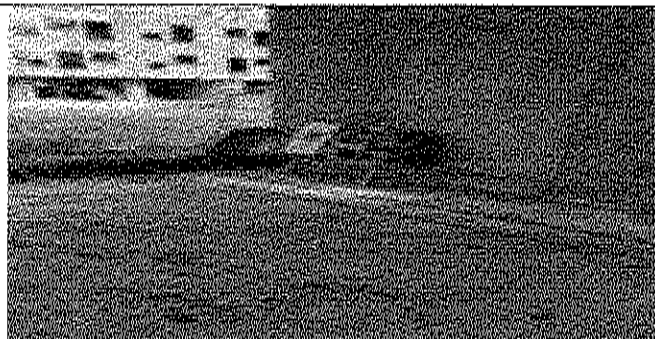
**1.1.7 HALLAZGO-SST-804.** Se evidencia falta de orden y aseo (riesgo locativo-eléctrico)

**CIERRE DEL HALLAZGO.** Se realiza cierre del hallazgo.

**Imagen.** (Foto tomada 1 de agosto 2022, 11:52 pm. Instalaciones ESEVI- Tunja).

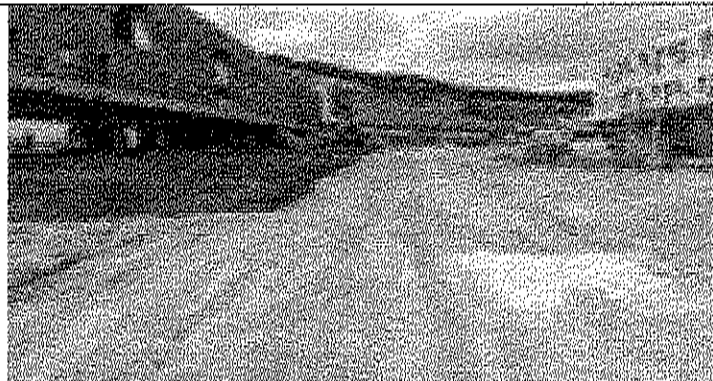
#### 1.1.8 HALLAZGO-SST-805. Se evidencia Falta de orden y aseo

**CIERRE DEL HALLAZGO.** Se realiza jornada de orden y aseo

**Imagen.** (Foto tomada 23 de julio de 2022, 2:30 pm. Instalaciones ESEVI- Tunja).

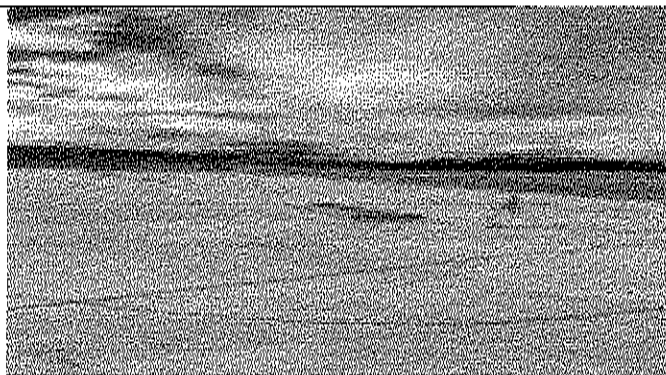
#### 1.1.10 HALLAZGO-SST-808. Se evidencia falta de orden y aseo

**CIERRE DEL HALLAZGO.** No se ha realizado cierre.

**Imagen.** (Foto tomada 3 de agosto de 2022, 2:30 pm. Instalaciones ESEVI- Tunja).
