UNIVERSIDAD MILITAR  
NUEVA GRANADA

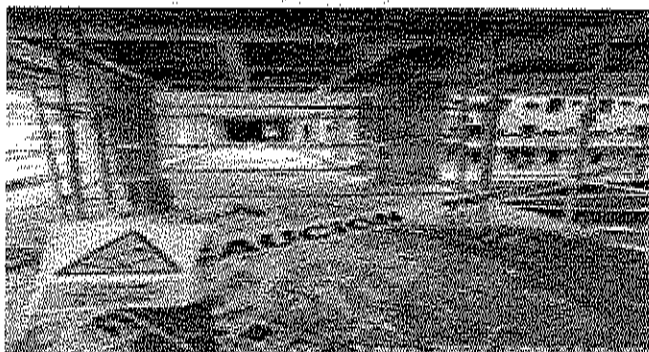
**Imagen.** (Foto tomada 3 de agosto de 2022, 5:50 pm. Instalaciones ESEVI- Tunja).

**Imagen.** Requerimiento jornada de orden y aseo; señalización y medidas de contención colectiva por riesgo de caída de distinto nivel (foto tomada 2 de junio de 2022, 3:50 pm. Instalaciones ESEVI- Tunja).

**CIERRE DEL HALLAZGO.** Se ha realizado el cierre.

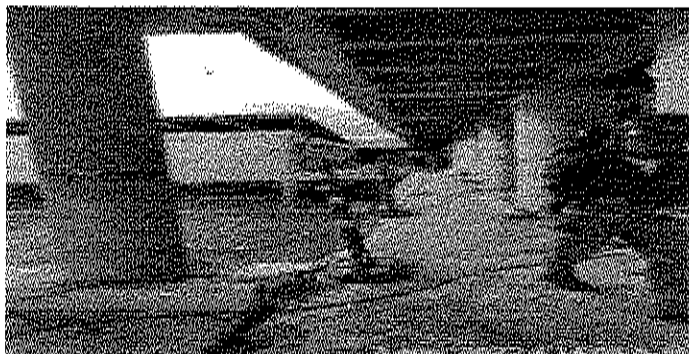
**Imagen.** (Foto tomada 3 de agosto de 2022,4:14 pm. Instalaciones ESEVI- Tunja).

**1.1.19 HALLAZGO-SST-818.** Falta señalización, demarcación y medidas de contención colectiva por riesgo de caída de distinto nivel.

**Imagen.** Requerimiento de medidas de seguridad colectivas por riesgo de caída dese distinto nivel  
(foto tomada 2 de junio de 2022,3:50 pm. Instalaciones ESEVI- Tunja).

**CIERRE DEL HALLAZGO.** Se ha realizado el cierre.

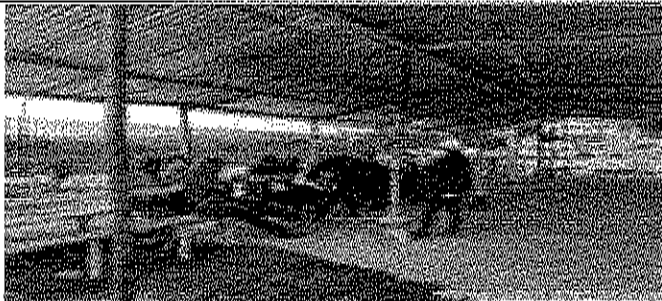
**Imagen.** (Foto tomada 19 de julio de 2022, 5:22 am. Instalaciones ESEVI- Tunja).

**1.1.22 HALLAZGO-SST-821.** Se observa personal sin EPP (gafas de seguridad), andamio

defectuoso para uso de una o más personas.

**CIERRE DEL HALLAZGO.** Se realiza cierre

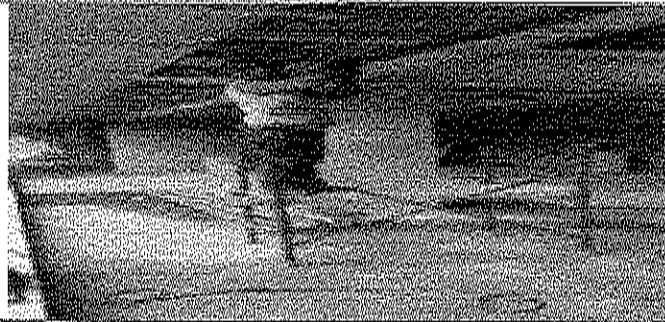
**Imagen.** (Foto tomada 1 de agosto de 2022, 8:43 am. Instalaciones ESEVI- Tunja).

1.1.23 **HALLAZGO-SST-822.** Se evidencia condiciones y actos inseguros por: inestabilidad de la estructura, ancho inadecuado de la plataforma falta de condiciones de orden y aseo, EPP inadecuados restos de madera sin acopiar.

**Imagen.** Requerimiento de acopio (foto tomada 29 de junio de 2022, 3:50 pm. Instalaciones ESEVI- Tunja).

**CIERRE DEL HALLAZGO.** Se ha realizado el cierre.
