SECRETARIA DE INFRAESTRUCTURA  
EMERGENCIA POR OLA INVERNAL  
MUNICIPIO DE CANDELARIA  
DEPARTAMENTO DEL ATLANTICO

## INFORME DE REVISIÓN Y VIABILIDAD A PRESUPUESTO

**FICHA 1: ARROYO EL MONO****UBICACIÓN**

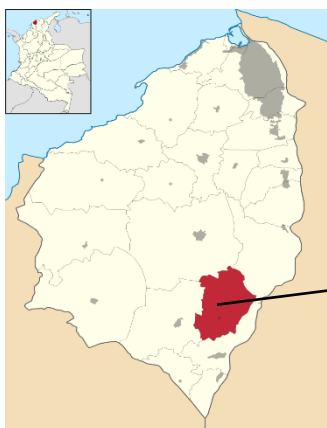
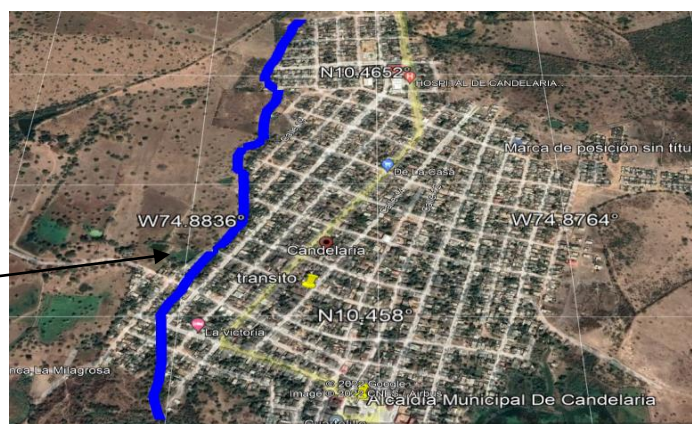
La visita técnica se realizó al arroyo El Mono, zona urbana del Municipio de Candelaria, Departamento del Atlántico. La fecha de la visita fue el 16 de agosto del 2022 y en el sitio estuvieron funcionarios de la alcaldía de Candelaria, Gobernación del Atlántico y comunidad afectada.

La visita se centró en las afectaciones por desbordamiento que se generó por parte del arroyo El Mono. Dicho arroyo en la dirección antes mencionada se encuentra actualmente en terreno natural y tiene un recorrido de circulación en sentido Norte – Sur.

Debido a las altas precipitaciones presentadas en los días anteriores a la visita técnica y debido a que el cauce del arroyo El Mono presenta una alta sedimentación que ha disminuido su altura natural, se ha ocasionado que el cauce presente insuficiencia hidráulica de captación y conducción de aguas pluviales, generando rebosamiento y desbordamiento de estas aguas hacia predios y/o viviendas ubicadas en su zona de influencia.

- Para la zona del cauce del arroyo El Mono realizar actividades de limpieza de sedimentos en una longitud aproximada de 1.500 m, además de perfilado y conformación de taludes con el fin de mejorar las condiciones hidráulicas para el transporte del agua pluvial y así evitar desbordamiento que afecten las viviendas y predios aledaños. La actividad de limpieza en el cauce del arroyo deberá realizarse de forma mecánica con maquinaria tipo retroexcavadora y/o retrocargador. El retiro del material proveniente de la limpieza deberá ser cargado y retirado en volquetas.

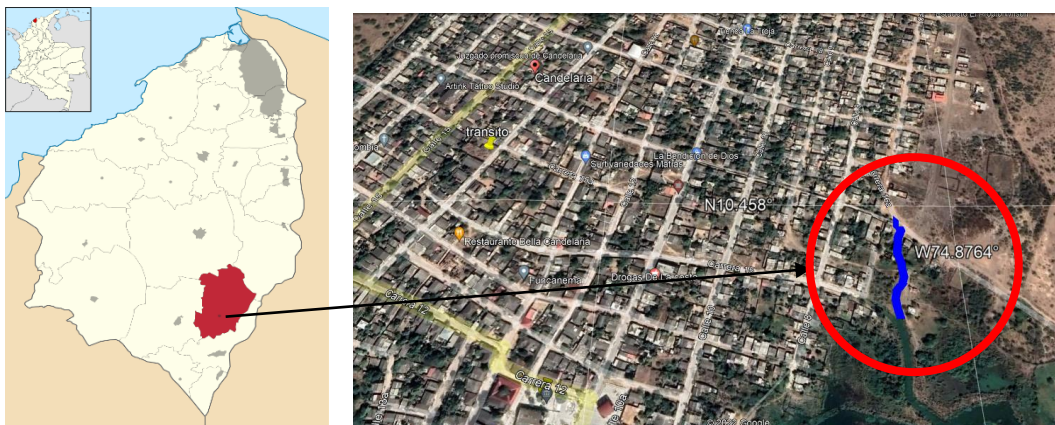
La visita se centro en las afectaciones por desbordamiento que se genero por parte del arroyo contiguo a la calle 7 entre carreras 15 y 16. Dicho arroyo en la dirección antes mencionada se encuentra actualmente en terreno natural y tiene un recorrido de circulación en sentido Oeste – Este y Norte – Sur. Además, el arroyo presenta una zona canalizada en concreto hidráulico que se encuentra ubicada en la carrera 16 entre calles 7 y 11.

Debido a las altas precipitaciones presentadas en los días anteriores a la visita técnica y debido a que el cauce del arroyo del sector contiguo a la calle 7 entre carreras 15 y 16 presenta una alta sedimentación que ha disminuido su altura natural, se ha ocasionado que el cauce presente insuficiencia hidráulica de captación y conducción de aguas pluviales, generando rebosamiento y desbordamiento de estas aguas hacia predios y/o viviendas ubicadas en su zona de influencia.

- Para la zona del cauce del arroyo contiguo a la calle 7 entre carreras 15 y 16 realizar actividades de limpieza de sedimentos en una longitud aproximada de 150 m, además de perfilado y conformación de taludes con el fin de mejorar las condiciones hidráulicas para el transporte del agua pluvial y así evitar desbordamiento que afecten las viviendas y predios aledaños. La actividad de limpieza en el cauce del arroyo deberá realizarse de forma mecánica con maquinaria tipo retroexcavadora y/o retrocargador. El retiro del material proveniente de la limpieza deberá ser cargado y retirado en volquetas.

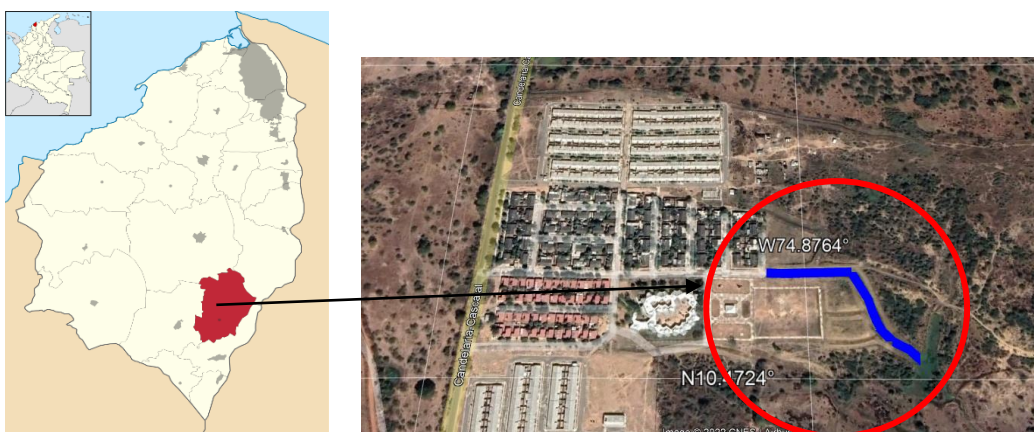
La visita se centro en las afectaciones por desbordamiento que se genero por parte del arroyo Nueva Candelaria. Dicho arroyo en la dirección antes mencionada se encuentra actualmente en terreno natural y tiene un recorrido de circulación en sentido Oeste - Este.

Debido a las altas precipitaciones presentadas en los días anteriores a la visita técnica y debido a que el cauce del arroyo Nueva Candelaria presenta una alta sedimentación que ha disminuido su altura natural, se ha ocasionado que el cauce presente insuficiencia hidráulica de captación y conducción de aguas pluviales, generando rebosamiento y desbordamiento de estas aguas hacia predios y/o viviendas ubicadas en su zona de influencia.

- Para la zona del cauce del arroyo Nueva Candelaria realizar actividades de limpieza de sedimentos en una longitud aproximada de 125 m, además de perfilado y conformación de taludes con el fin de mejorar las condiciones hidráulicas para el transporte del agua pluvial y así evitar desbordamiento que afecten las viviendas y predios aledaños. La actividad de limpieza en el

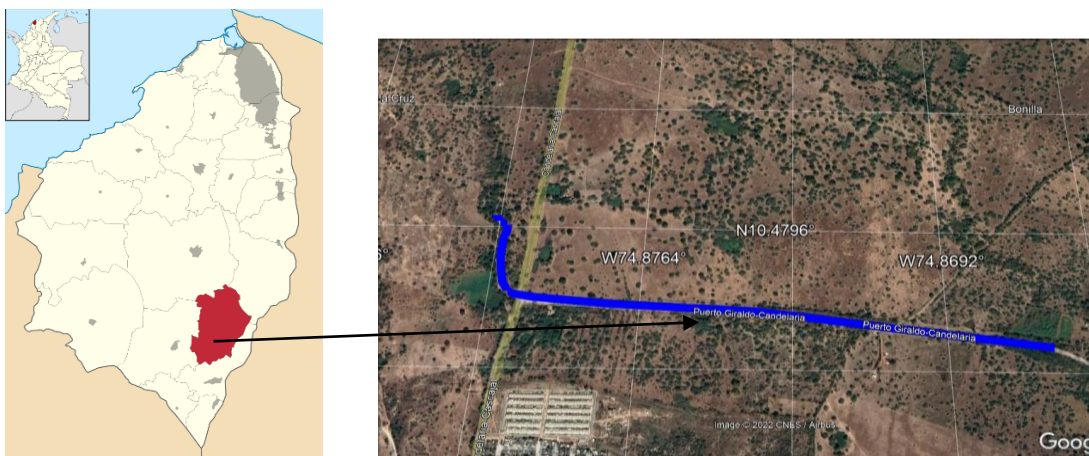
La visita se centro en las afectaciones por desbordamiento que se genero por parte del arroyo Bejucó. Dicho arroyo se encuentra actualmente en terreno natural y tiene un recorrido de circulación en sentido Oeste – Este, además el arroyo atraviesa a través de una estructura de drenaje transversal tipo box culvert, la vía tipo secundaria Candelaria- Leña – Cascajal – Sabanalarga.

- Para la zona del cauce del arroyo Bejuco realizar actividades de limpieza de sedimentos en una longitud aproximada de 1.600 m, además de perfilado y conformación de taludes con el fin de mejorar las condiciones hidráulicas para el transporte del agua pluvial y así evitar desbordamiento que afecten predios aledaños. La actividad de limpieza en el cauce del arroyo deberá realizarse de forma mecánica con maquinaria tipo retroexcavadora y/o retrocargador. El retiro del material proveniente de la limpieza deberá ser cargado y retirado en volquetas.
